# Untersuchungsbericht

Zusammenprall Z 5517 mit Klein-LKW auf EK km 11,771 zwischen Hst Musau  
und Hst Pflach am 10. Dezember 2021

GZ: 2022-0.789.225

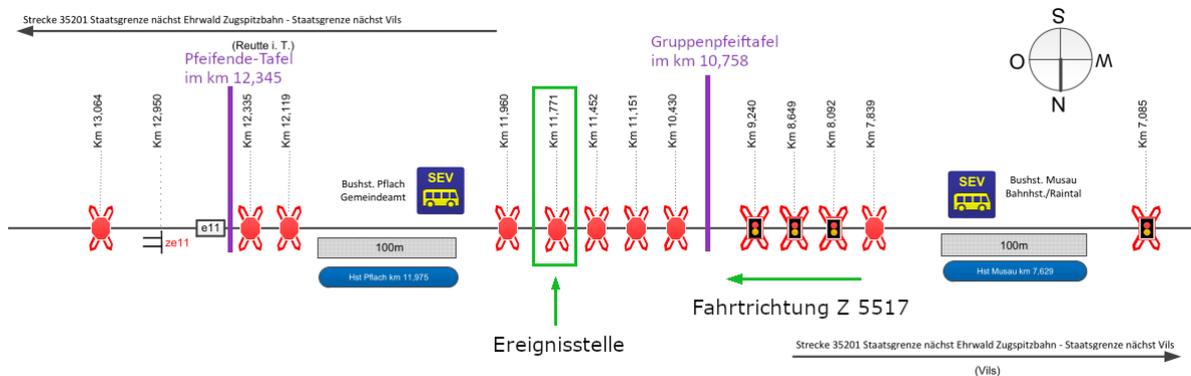
Abbildung 7 Ausschnitt Lageskizze Bf Vils

Wie die Oberste Eisenbahnbehörde in der Stellungnahme zum vorläufigen Untersuchungsbericht angemerkt hat, entspricht der Standort der Gruppenpfeiftafel bei der Fahrt von Reutte in Tirol Richtung Vils im km 11,838 nicht dem in § 58 Abs. 1 EisbKrV 2012 festgelegten Mindestabstand von 100 m zur EK im km 11,771. Grund dafür ist, dass diese EK noch nach der EKVO 1961 beschieden und ausgeführt ist und somit diese „100 m-Regel“ aus der EisbKrV 2012 noch keine Gültigkeit hat. Die EK im km 11,771 wurde entsprechend den Übergangsfristen durch die zuständige Behörde evaluiert und ist zukünftig technisch zu sichern (siehe dazu „Projekt Auflassung und Umrüstung der bestehenden EK im Gemeindegebiet Pflach“ unter „5 c) Zusätzliche Bemerkungen“. Der IB hat für die Umsetzung dieses Bescheides nach der EisbKrV 2012 eine Ausführungsfrist bis 31. Dezember 2023.<sup>[62]</sup>

In Abbildung 7 ist der Bereich zwischen km 7,085 bis 13,064 aus der Lageskizze für den Bf Vils zu sehen. Die Ereignisstelle auf der EK im km 11,771 wurde grün eingerahmt. Die Fahrtrichtung von Z 5517 wurde mit einem grünen Pfeil eingezeichnet. Die für Z 5517 wesentliche Gruppenpfeiftafel und die Pfeifende-Tafel wurde gemeinsam mit deren kilometrischen Lage violett eingezeichnet. Im Summe sind in diesem Ausschnitt acht von zehn nicht technisch gesicherten EK aus dem Gemeindegebiet Pflach zu sehen (EK km 10,430 – EK km 13,064). Der gesamte EK Bestand des Gemeindegebietes ist in Abbildung 8 ersichtlich.

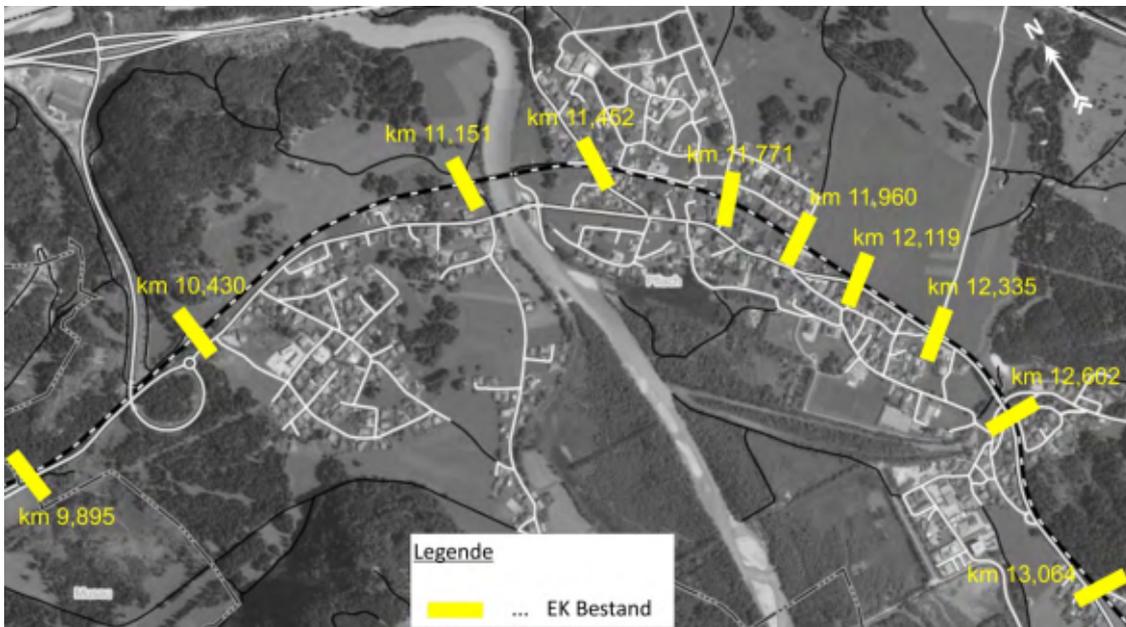
Abbildung 8 EK Bestand Gemeindegebiet Pflach

Die EK km 9,895 wurde bereits gesperrt und die EK km 12,602 wurde bereits rückgebaut. Aus diesen Gründen sind die beiden EK in der Lageskizze in Abbildung 7 nicht mehr zu finden.

Im gesamten Gemeindegebiet Pflach gibt es, wie unter Abbildung 8 ersichtlich, in Summe 10 EK (allesamt nicht technisch gesichert). Insgesamt kam es seit 2010 auf diesen EK zu fünf Zusammenprallen mit Straßenverkehrsteilnehmer:innen, wobei sich diese fünf Zusammenpralle auf zwei EK aufteilen.<sup>[32]</sup>

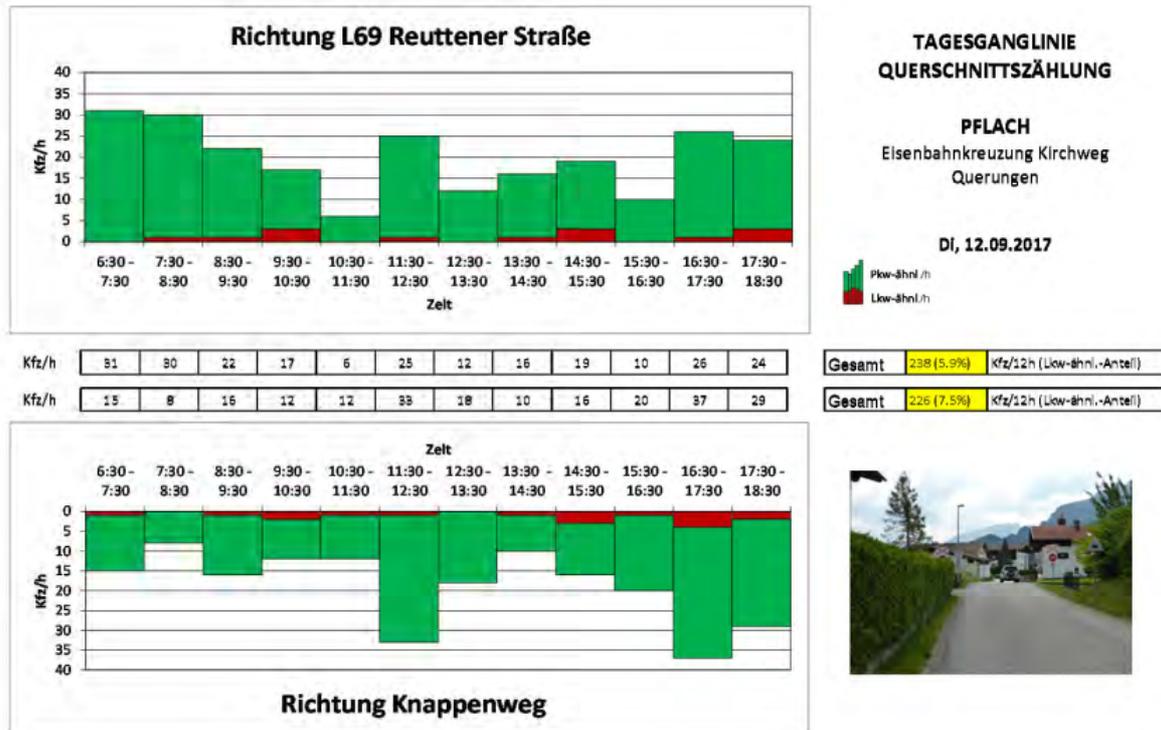
Abbildung 9 Querschnittszählung EK km 11,771

In Abbildung 9 sind die Ergebnisse der Querschnittszählung in Form von Diagrammen zu sehen. In Summe wurde die EK in Richtung Reuttener Straße (Fahrtrichtung des verunfallten Klein-LKW) innerhalb von den 12 Stunden von 238 Straßenverkehrsteilnehmer:innen überquert, wobei PKW den Großteil der Überquerungen ausmachten (94,1 %). Von LKW wurde die EK nur 14-mal überquert (5,9 %). Der meiste Verkehr fand dabei von 06:30 Uhr – 08:30 Uhr bzw. von 16:30 Uhr – 18:30 Uhr statt. Zu begründen ist dies wahrscheinlich durch den Berufsverkehr der Anwohner:innen.

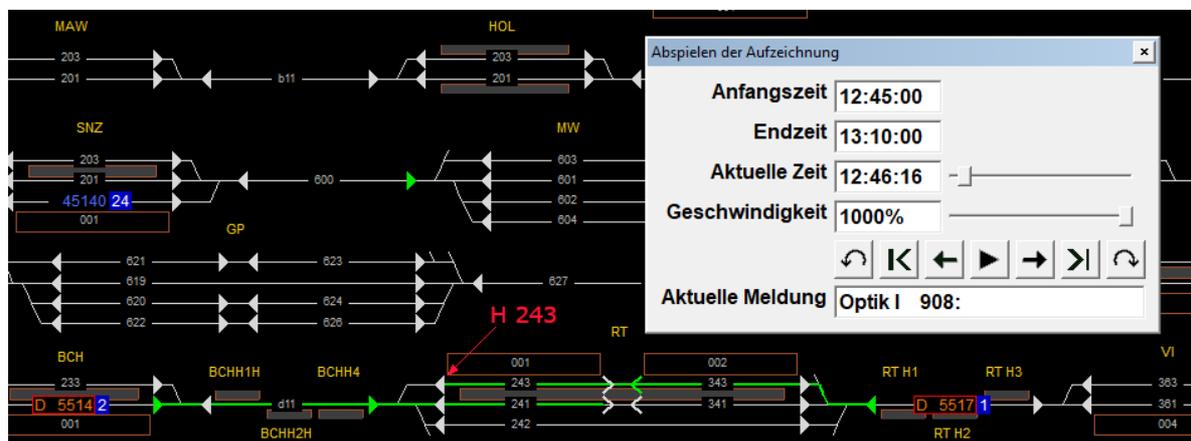
Abbildung 12 Betriebliche Situation um 12:46:16 Uhr

Abbildung 12 zeigt einen Ausschnitt aus dem ARAMIS Streckenspiegel. Für den Vorfall relevant ist dabei nur der untere Teil der Abbildung. Die Abkürzung (rechts unten in der Abbildung zu sehen) „VI“ steht für Vils, „RT H3“ für Ulrichsbrücke-Füssen, „RT H2“ für Musau, „RT H1“ für Pflach und „RT“ für Reutte in Tirol. Rechts unten ist Z 5517 zu sehen. Die „1“ rechts neben der Zugnummer bedeutet, dass Z 5517 mit ca. einer Minute Verspätung gegenüber der Regelfahrplanzeit unterwegs war. Auf dieser schematischen Darstellung ist es so dargestellt, als hätte sich Z 5517 zu diesem Zeitpunkt (12:46:16 Uhr) auf Höhe der Hst Musau befunden. Tatsächlich befand sich der Zug zu diesem Zeitpunkt zwischen dem Bf Vils und der Hst Ulrichsbrücke-Füssen. Die Fahrstraße war für Z 5517 bis in den Bf Reutte in Tirol, über den Bahnhofgleisabschnitt 243, zum Ausfahrtsignal „H 243“ gestellt. Ersichtlich ist das an der oberen grünen Linie bis zum Ausfahrtsignal „H 243“ (mit rotem Pfeil gekennzeichnet).

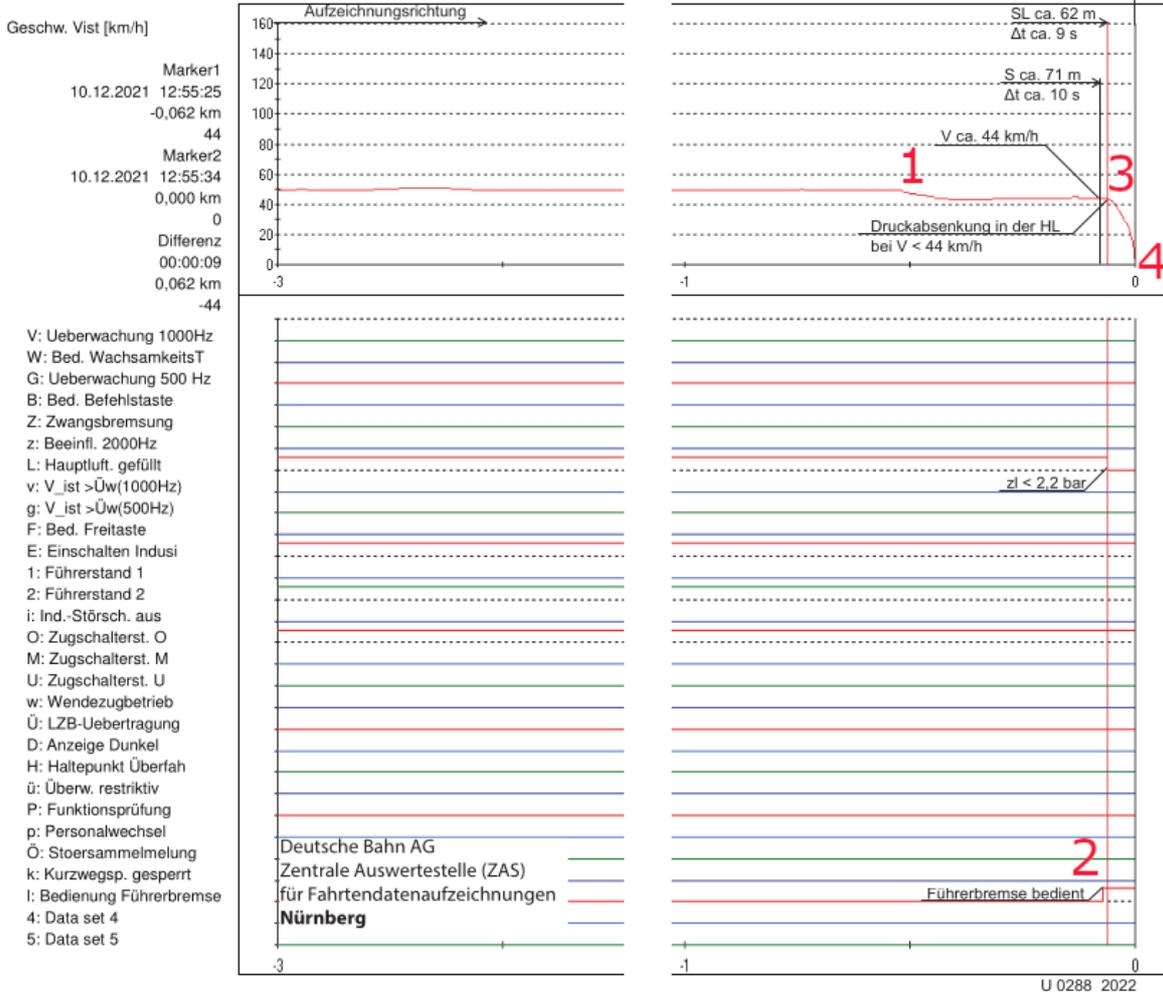
Abbildung 13 Auswertung Registriereinrichtung Tfz 94 80 2442 226-3

Die Auswertung der Registriereinrichtung wurde von der zentralen Auswertestelle für Fahrdatenaufzeichnungen des EVU erstellt. Abbildung 13 zeigt im oberen Diagramm den Geschwindigkeitsverlauf (Y-Achse) vor, während und nach dem Zusammenprall von Z 5517 mit einer roten Linie. Auf der X-Achse ist der zurückgelegte Weg in km angegeben. Hier wurde im Sinne der Übersichtlichkeit die Kilometrierung in der Auswertung vom EVU, nach dem Stillstand (12:55:34 Uhr) infolge des Zusammenpralls, auf „Null“ gesetzt (normiert). Folgend werden die eingezeichneten roten Ziffern (1-4) beschrieben.

Folgende zusätzliche Informationen sind aus der unteren Grafik von Abbildung 13 abzulesen: Die Indusi (PZB 90) war dauerhaft eingeschaltet. Bedient wurde Z 5517 vom Führerstand 2 aus. Während der Fahrt war die Zugschalterstellung „O“ aktiv.
