# Untersuchungsbericht

Entrollen einer Wagengruppe vom Bf Bad Vöslau am 09. März 2017

GZ.: BMVIT-795.380-IV/SUB/SCH/2017

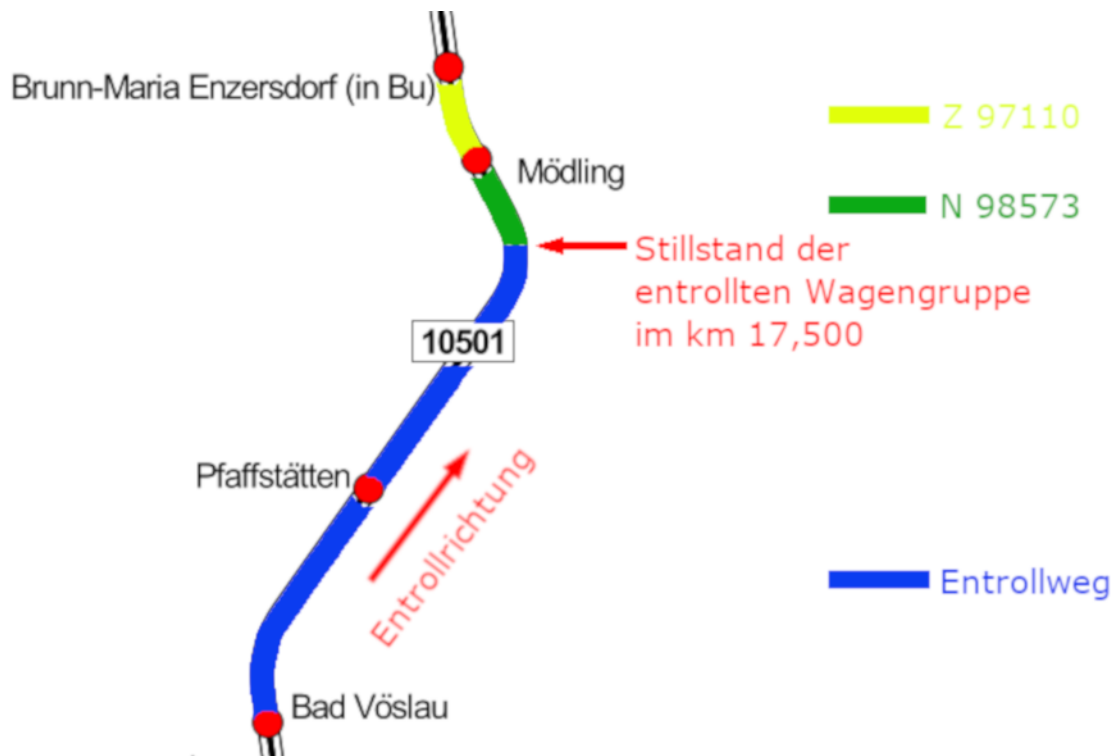
Abbildung 4: Entrollweg der Wagengruppe

Der Entrollweg verlief von Bf Bad Vöslau beginnend über Baden, Pfaffstätten, Gumpoldskirchen, Guntramsdorf Thallern, Guntramsdorf-Kaiserau bis km 17,500, bei dem die Wagengruppe selbsttätig zum Stillstand gekommen ist. Die von der EL gesicherte Wagengruppe wurde mittels Nebenfahrt N 98573 abgeholt und in den Bf Mödling gezogen. Noch am Vorfalstag wurde die Wagengruppe als Sonderzug Z 97110 nach Bf Brunn-Maria Enzersdorf verbracht und auf Gleis 303 abgestellt.

Durch die Entrollung wurde die in Richtung Gleis 303 gestellte Weiche 31 aufgeschnitten und deren Antrieb leicht beschädigt. Die entrollte Wagengruppe kam nach einer Fahrtstrecke von etwa 13 km zwischen Hst Guntramsdorf Thallern und Bf Mödling in km 17,500 (Spitze der Wagengruppe in Entrollrichtung) selbsttätig zum Stillstand.

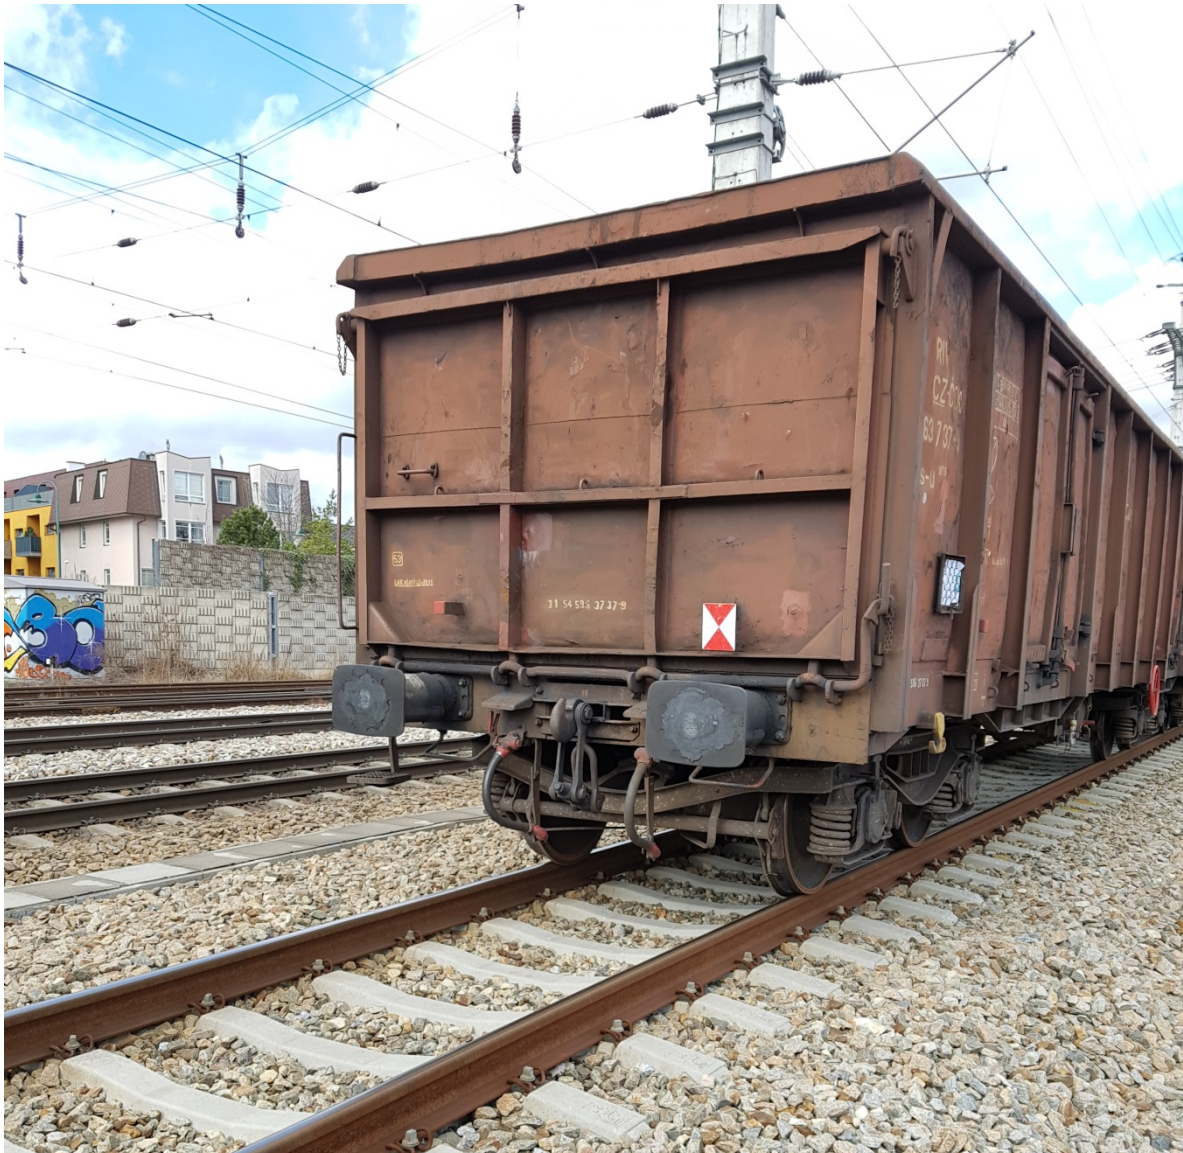
Abbildung 6: Ansicht Wagen 1

Abbildung 6 zeigt den ersten Wagen der abgestellten Wagengruppe im Bf Brunn-Maria Enzersdorf.

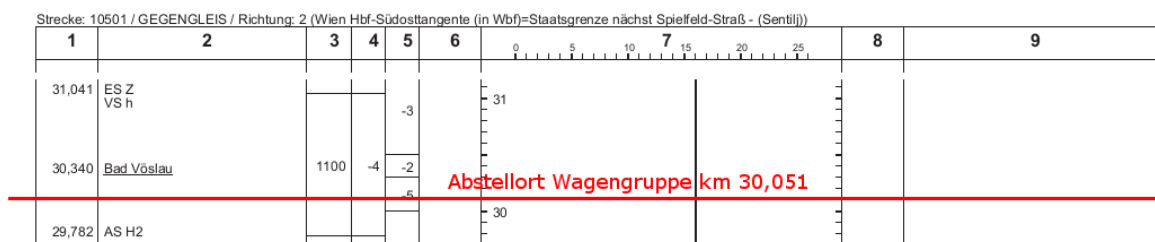
Abbildung 7: Darstellung des Abstellortes anhand des VzG

Die rote Linie in Abbildung 7 zeigt den Abstellort der Wagengruppe in km 30,051 im Bf Bad Vöslau.
