ZUSAMMENPRALL ZUG 8718 MIT PKW

am 26. Juni 2012

**Strecke Unzmarkt - Tamsweg
EK km 35,204**

Untersuchungsbericht

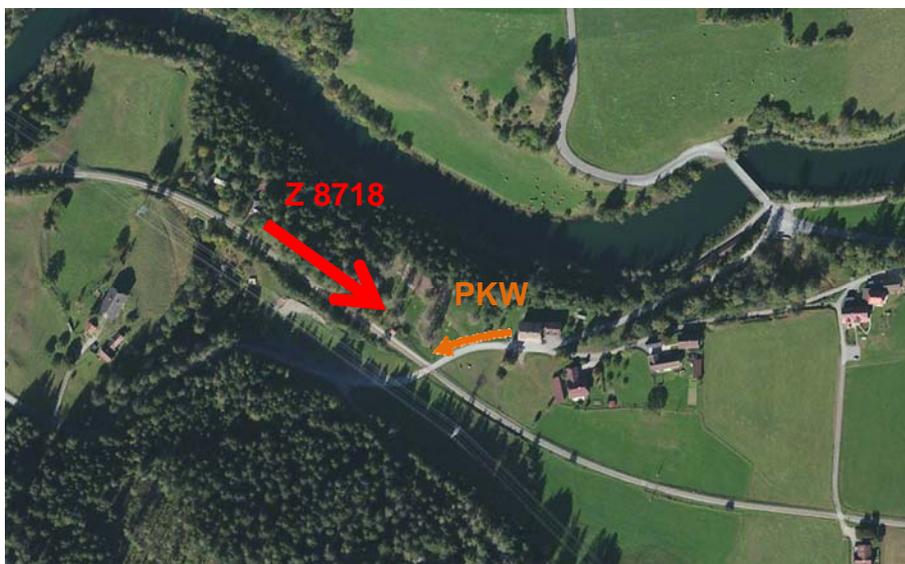
Abbildung 2 Luftbild der EK (Quelle BEV)

Die EK liegt im km 35,204 der eingleisigen, nicht elektrifizierten Schmalspurstrecke (760 mm Spurweite) Unzmarkt – Tamsweg. Dort kreuzt eine 4 m breite Gemein-
destrasse, welche unter anderem auch der Zufahrt zur Mittelstation Kreischberg
dient, die Bahnstrecke.

Die Sicherung der betroffenen EK erfolgt gemäß Bescheid vom Amt der Steiermärki-
schen Landesregierung durch einfache Andreaskreuze und Abgabe akustischer Sig-
nale vom Schienenfahrzeug aus sowie einem Anhaltegebot für den Straßenverkehr
durch das Vorrangzeichen „HALT“ (Stopptafel).

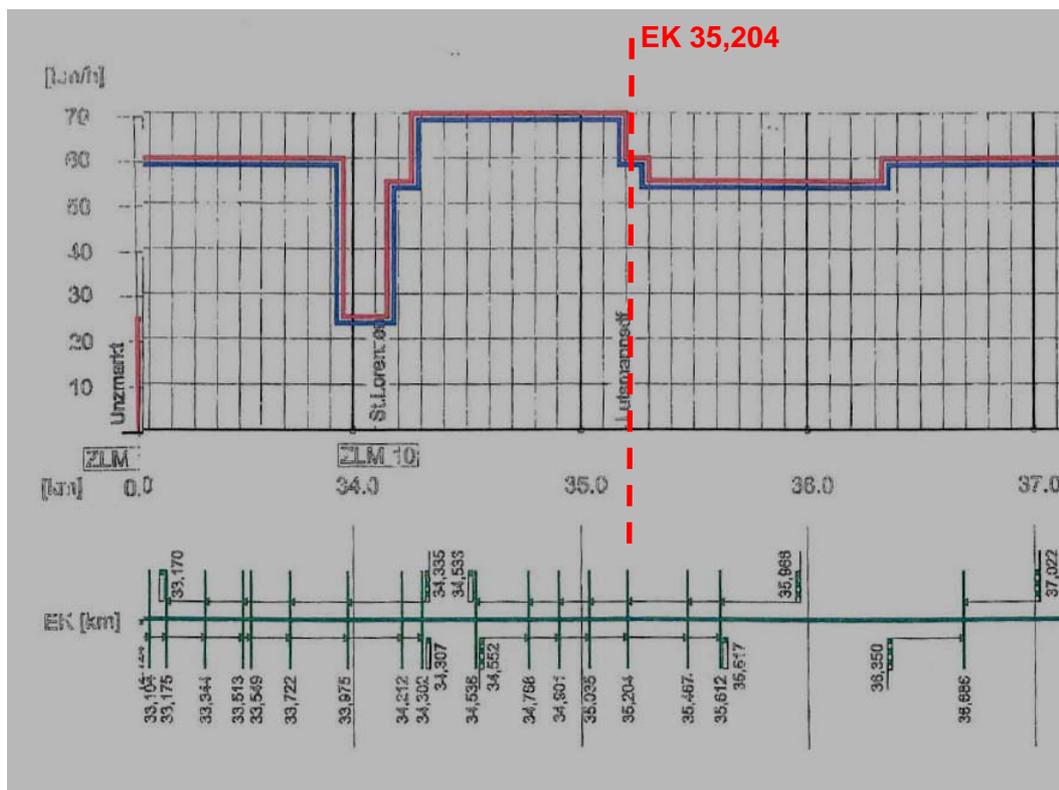
Abbildung 6 Auszug aus VzG Strecke Unzmarkt - Tamsweg - Quelle IM

Die örtlich zulässige Geschwindigkeit im Vorfallbereich beträgt gemäß VzG der Steiermärkischen Landesbahnen 60 km/h (von km 35,300 bis 35,200).

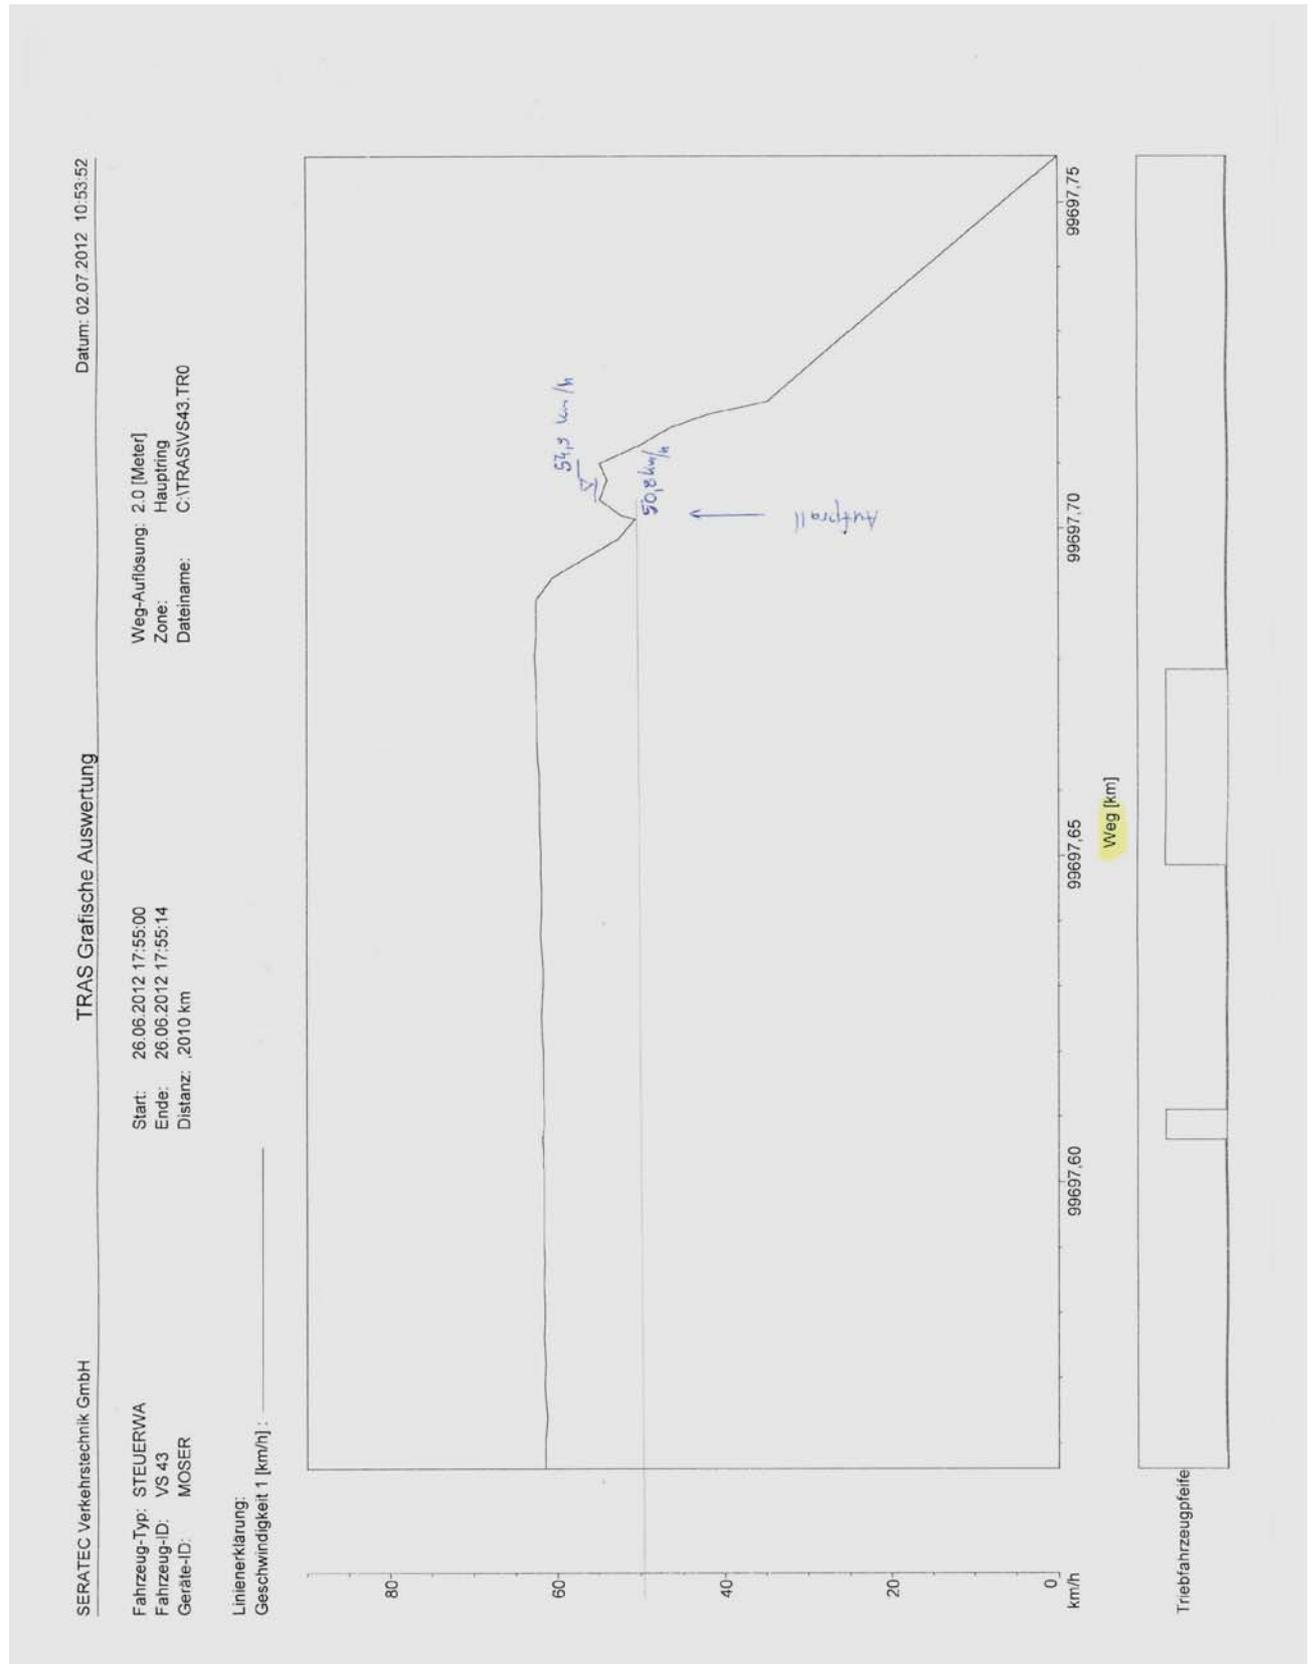
Beilage ausgewertete Registriereinrichtung der STLB

Die zulässige Fahrplangeschwindigkeit von 50 km/h war überschritten. Die km Angabe 35,2 für die Haltestelle Lutzmannsdorf im Buchfahrplan Spalte 2 entspricht nicht der tatsächlichen Kilometrierung und ist somit auch nicht ident dem Geschwindigkeitsbruch. Dieser Umstand gibt dem Tzfz einen falschen Anhaltspunkt ab welchem Punkt eine Fahrplangeschwindigkeit von 60 km/h zulässig ist.
