FAHREN OHNE VORAUSSETZUNG ZUR FAHRT, BEINAHEKOLLISION MIT Z 3306 UND ZUSAMMENPRALL AUF EISENBAHNKREUZUNG MIT PKW DURCH ZUG 3353

am 10. Februar 2011

**Pinzgauer Lokalbahn
zwischen Piesendorf Bad und
Bruckberg-Golfplatz**

Untersuchungsbericht

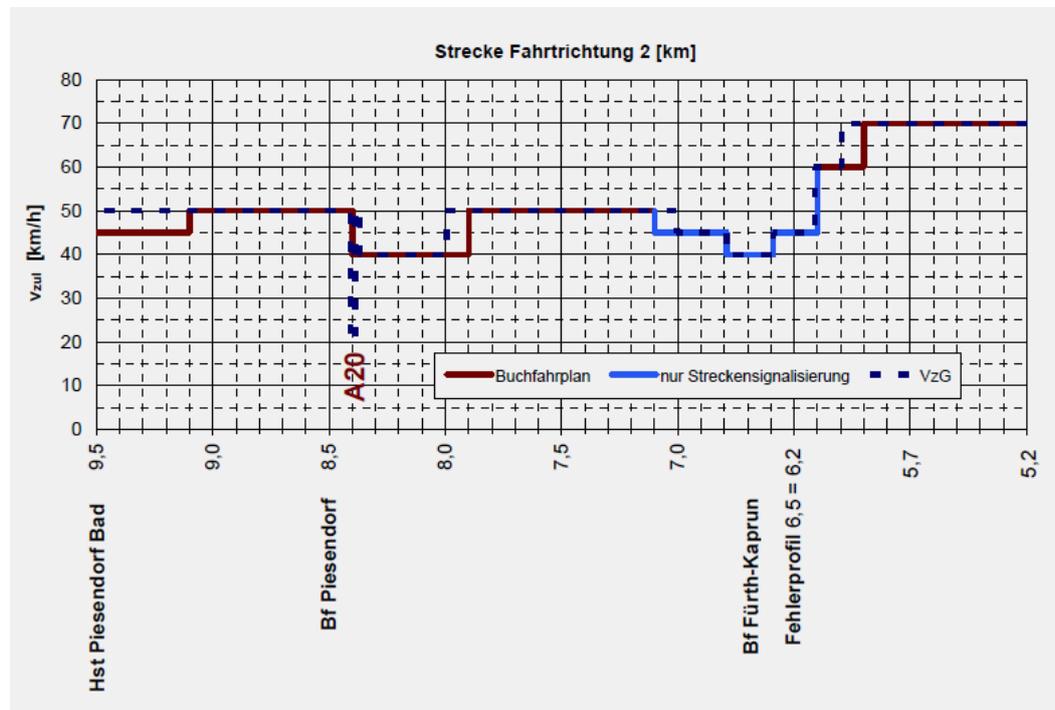
Abbildung 14 Zulässige Geschwindigkeiten Z3353 im betroffenen Streckenabschnitt

Der Zusatz **A20** bei Bf Piesendorf im Buchfahrplan bedingt eine maximale Fahrgeschwindigkeit von 20 km/h bis zum Ende des Weichenbereiches.

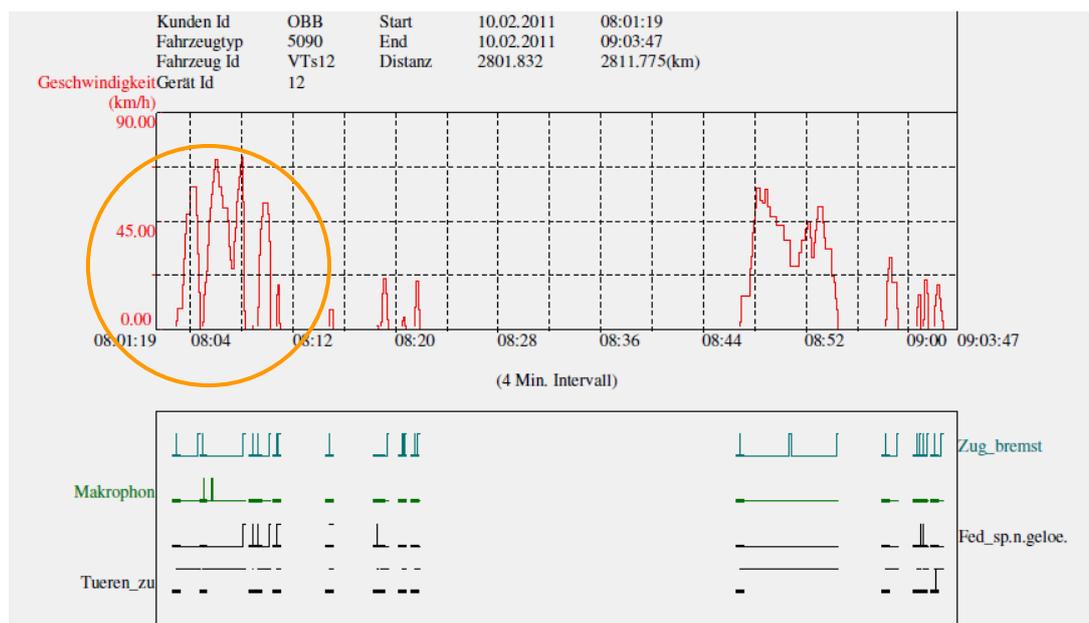
Abbildung 22 Zeitbezogene Auswertung der Registriereinrichtung von Z 3353 - Quelle Gerätehersteller

Die Aufzeichnung der Registriereinrichtung von Z 3353 (VTs 12) wurde über Auftrag der UUB-Schiene nach dem Ereignis gesichert, durch den Gerätehersteller ausgewertet und die Auswertung der UUB-Schiene zur Verfügung gestellt.

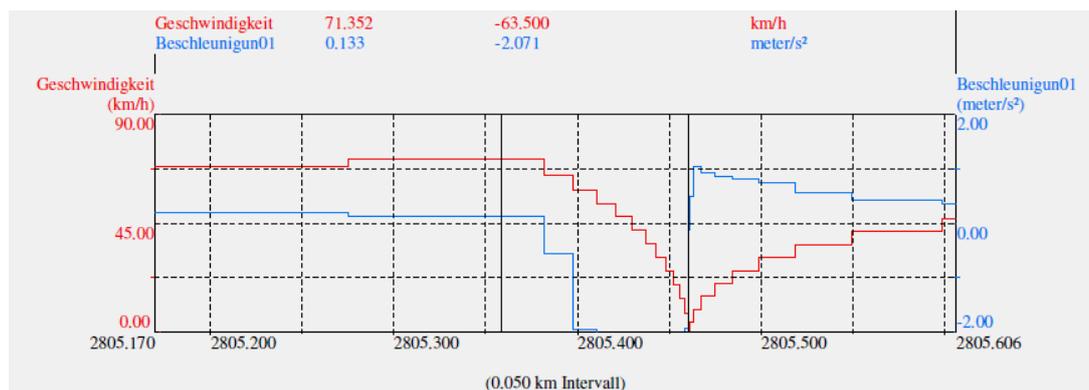
Abbildung 23 Wegbezogene Auswertung der Registriereinrichtung von Z 3353 - Quelle Gerätehersteller

Zu den Zeitangaben ist generell anzumerken, dass kein Zeitvergleich der Registriereinrichtung des Tfz und des Stellungschreibers der EK mit der tatsächlichen Uhrzeit vorliegt.

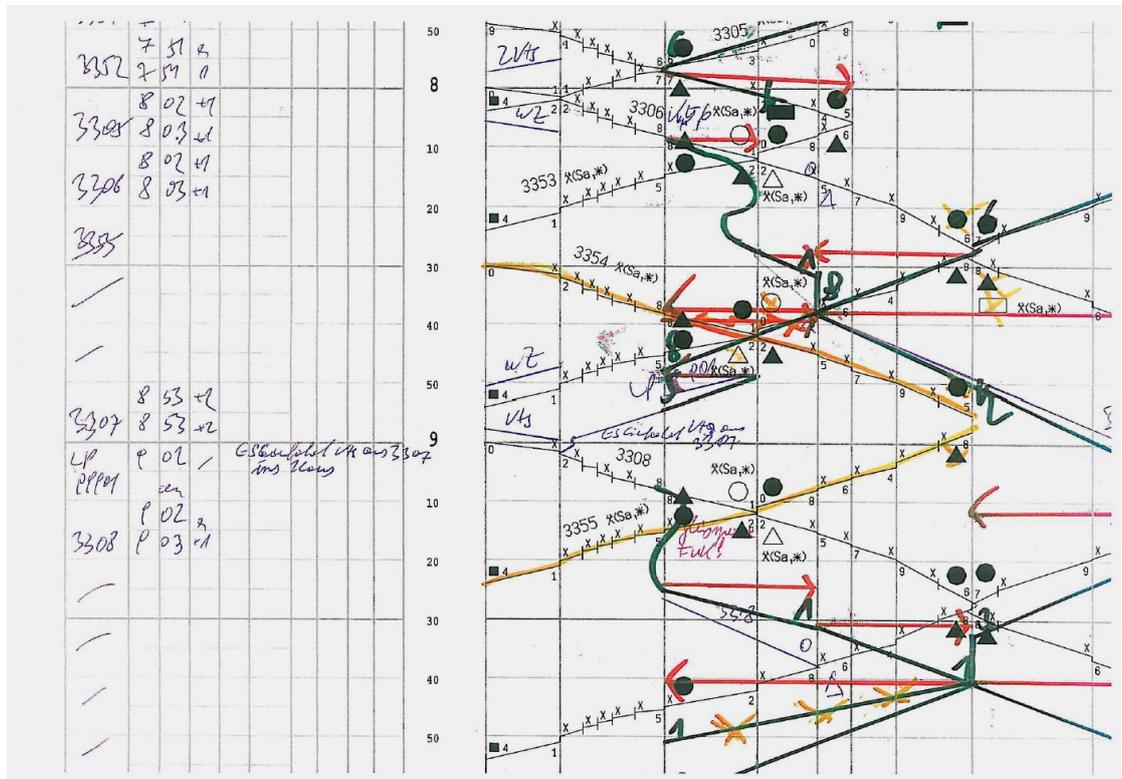
Abbildung 28 Auszug 1 aus Zugleitblatt - Quelle IM

Die Analyse des Zugleitblattes bestätigt die Angaben der Beteiligten.
