Bundesanstalt für Verkehr  
Sicherheitsuntersuchungsstelle des Bundes

GZ: BMVIT-795.341-IV/BAV/UUB/SCH/2013

**Kollision Z 41945 mit Verschub  
im Bf Wels Vbf  
am 11. Juni 2013**

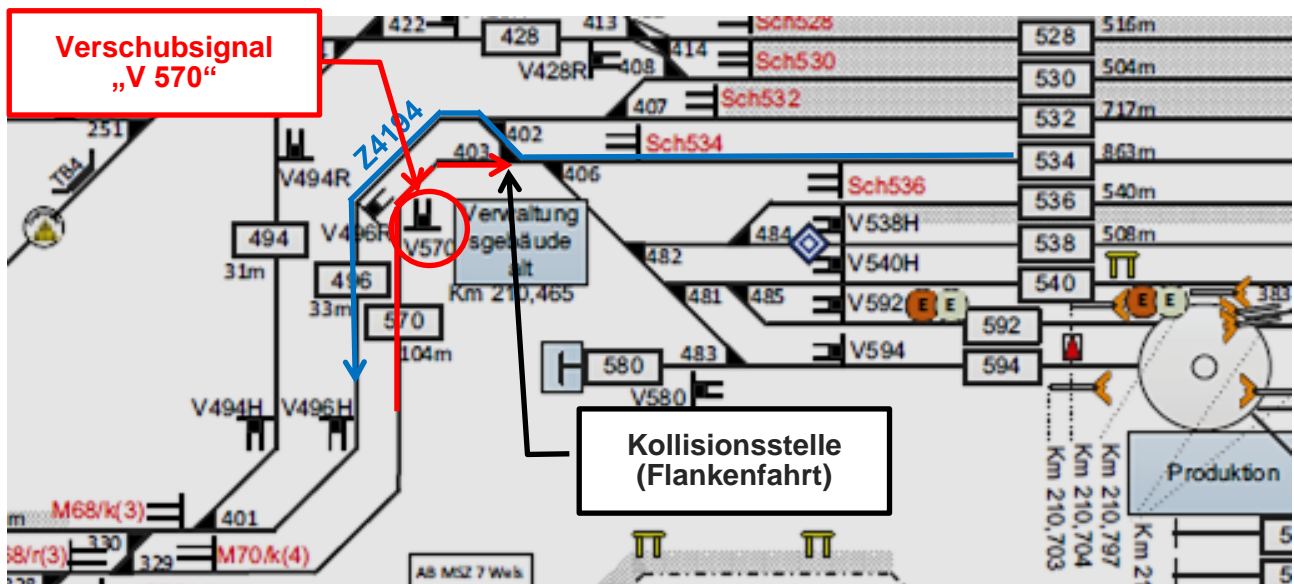
Abbildung 3 Auszug Lageplan Wels Vbf (Quelle IM)

- Strecke 10112 von Bf Marchtrenk nach Wels Hbf
- Wels Vbf, Einfahrgruppe
- Gleisabschnitt 534 nach 496,
- Weiche 403 im km 210,550

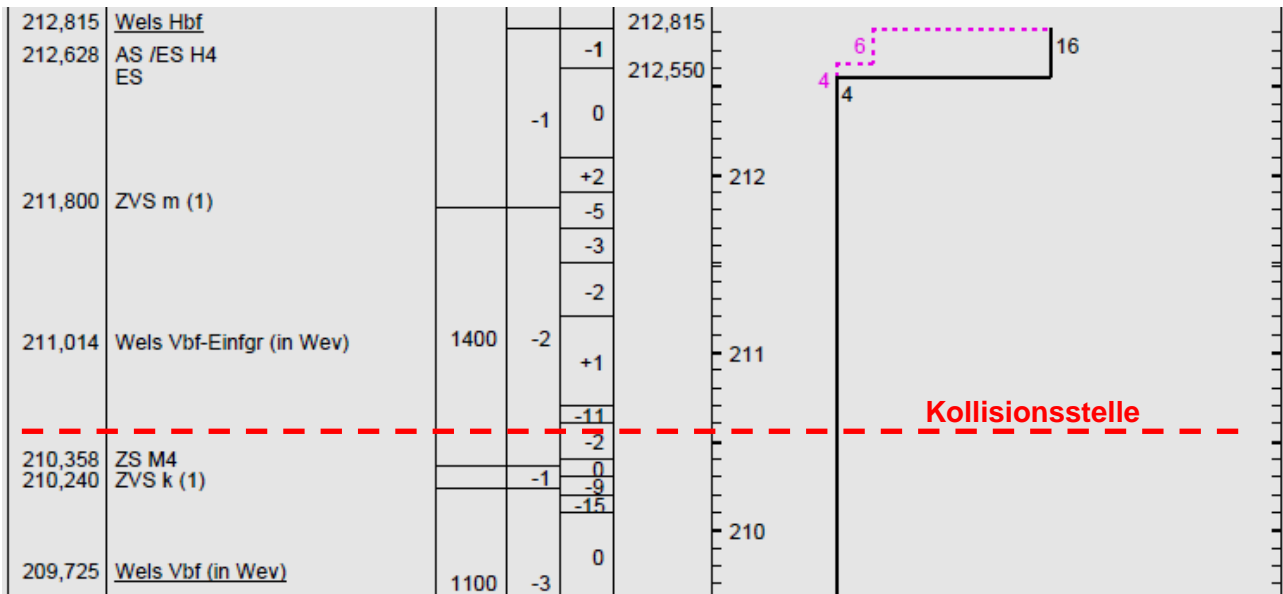
Abbildung 6 Auszug VzG (Quelle IM)

Die örtlich zulässige Geschwindigkeit im Bereich der Entgleisungsstelle war mit 40 km/h festgelegt.
