Abschlussbericht

Unfall mit dem Heißluftballon der Type BB-60Z,
am 26.08.2019, um ca. 18:05 Uhr UTC nahe Gavadura,
Gemeinde Raggal, A-6741 Raggal, Bundesland Vorarlberg
GZ: 2022-0.239.149

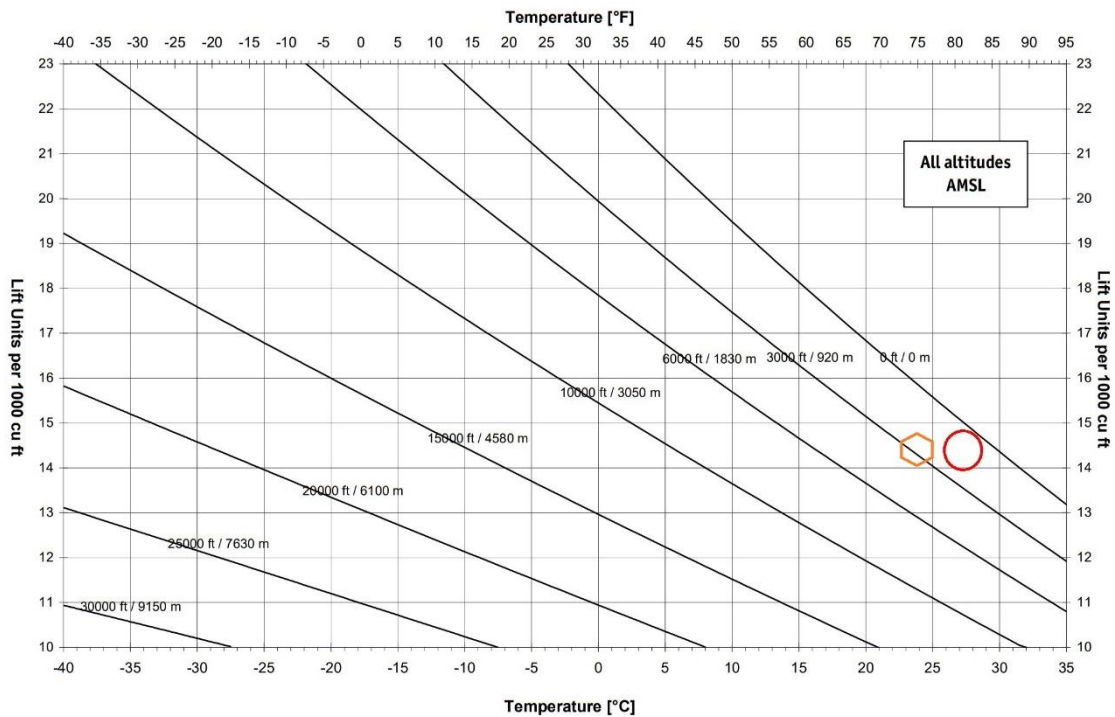
Abbildung 1 Loading Chart based on static lift with 100°C internal temperature

Bei der gegebenen Luftdichte (Temperatur in Rankweil 27°C) ergibt sich aus der Loading Chart eine Höchstabflugmasse von 14,4 lb pro 1000 ft³ Hüllenvolumen vom Marktplatz Rankweil, 468 m Ortshöhe über dem Meer. Für den gegenständlichen Ballon ergibt dies eine zulässige Höchstabflugmasse von 1.370 kg (roter Kreis im Loading Chart).

Aus der Luftdichte am Landeplatz bei Raggal, 809 m Ortshöhe über dem Meer, mit einer Temperatur von 23°C, ergibt sich aus der Loading Chart eine maximal mögliche Landemasse von 14,5 lb pro 1000 ft³ (oranges Sechseck im Loading Chart). Für den gegenständlichen Ballon beträgt die maximal mögliche Landemasse demnach 1.379 kg, siehe Abbildung 3 Loading Table.

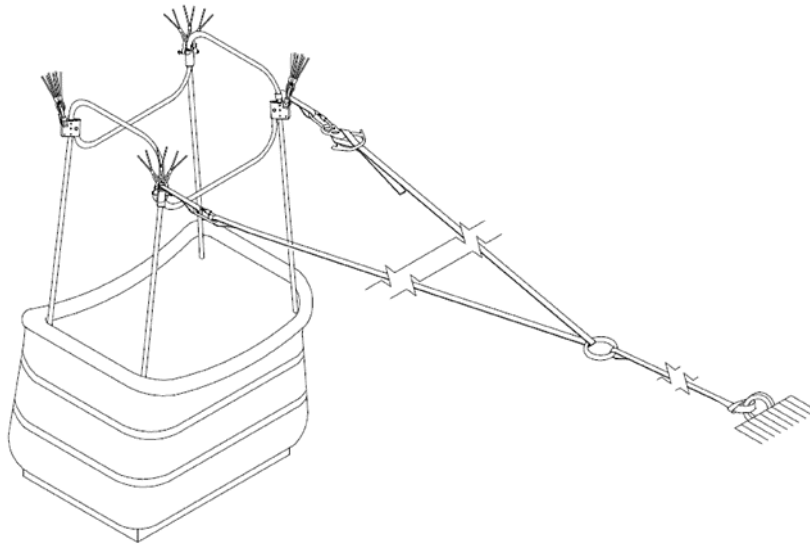
Abbildung 6 Anbringung des Quick-release Systems am Brennerrahmen

Der Pilot befestigte das Quick-release jedoch am oberen Rand des Korbes, siehe rote Einzeichnung Abbildung 7 und verabsäumte es, dieses während der Ballonfahrt zu verstauen, wie es im Flightmanual vorgesehen ist.

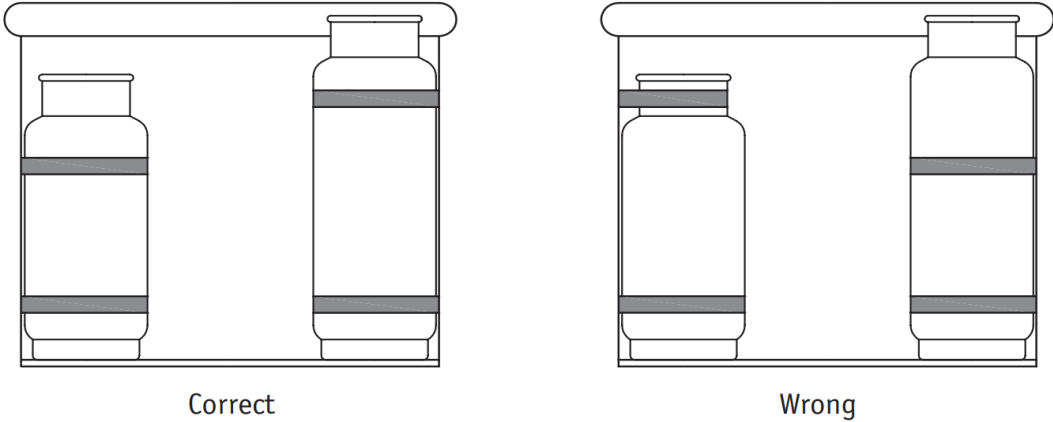
Abbildung 8 Befestigung der Treibstoffflaschen gemäß Flightmanual

Die Treibstoffflaschen waren teilweise lediglich nur mit einem Gurt gesichert, siehe Abbildung 5, Ziffer 3. Diese Befestigung entsprach beim gegenständlichen Ballonsystem keinesfalls den Vorgaben aus dem Flightmanual siehe Abbildung 8. Dieses sieht vor, dass jede Treibstoffflasche jedenfalls mit zwei Gurten gesichert werden muss. Laut Aussage des Piloten wurde die Flasche für den Füllvorgang mit nur einem Gurt gesichert und diese kurz vor dem Abheben (wie immer) aus dem Korb entfernt.
