# Untersuchungsbericht

Unfall mit dem Hubschrauber der Type Bell 206L,  
am 15.07.2006, um ca. 08:05 Uhr UTC im Gemeindegebiet  
A-8591 Maria Lankowitz, Bezirk Voitsberg, Steiermark  
GZ.: BMK-85.112-IV/SUB/ZLF/2020

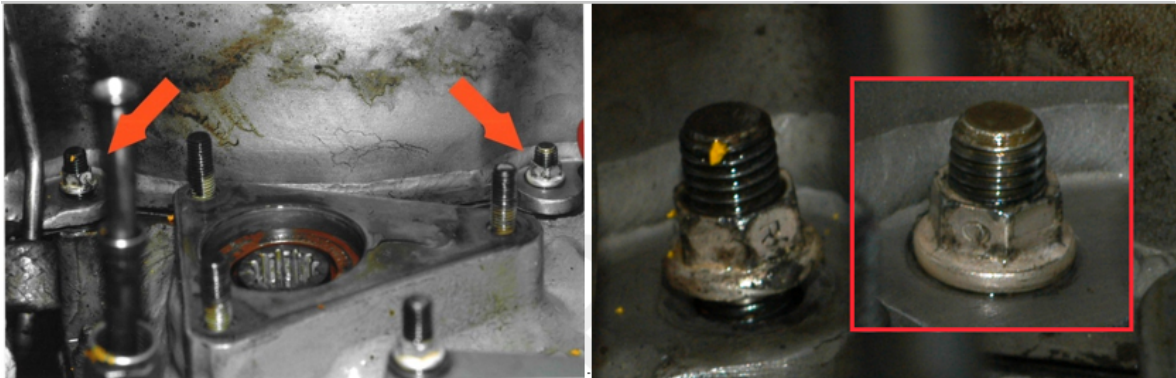
Abbildung 6 Verbindung Getriebemodul mit dem Turbinenmodul

Einer von fünf Stehbolzen zur Verbindung des Turbinenmoduls mit dem Getriebemodul in 8-Uhr-Position war lose und die Mutter nicht auf dem Anschlussflansch des Abgasgehäuses aufliegend (Abb.6).

Die übrigen vier Verschraubungen waren unauffällig. Beim Vergleich der Verschraubung des losen Stehbolzens mit der Verschraubung des benachbarten festsitzenden Stehbolzens waren keine markanten Unterschiede zwischen der Position der Mutter und dem Gewindeansatz der Stehbolzen erkennbar (Abb.6)

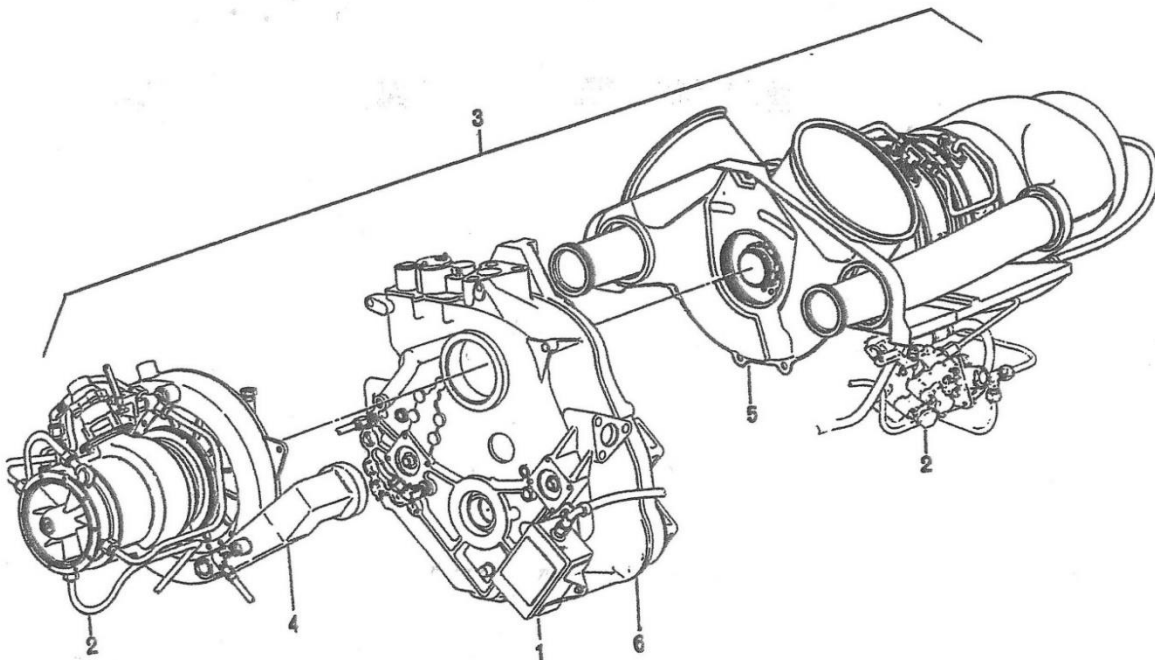
Abbildung 10 Wellenleistungstriebwerk ALLISON 250 Serie II: Schematische Darstellung von Verdichtermodule (4), Getriebemodule (6) und Turbinenmodule inkl. Abgasgehäuse und Brennkammer (5)

M250-C20R/2 Triebwerke für Hubschrauber der Type BELL 206L sind umgebaute M250-C20B Triebwerke mit einer neuen Teilenummer (Seriennummer unverändert). Gemäß technischer Mitteilung ALLISON CEB-1242 schloss der Umbau Änderungen am Verdichter-, Turbinen- und Getriebemodul ein (Abb.10).

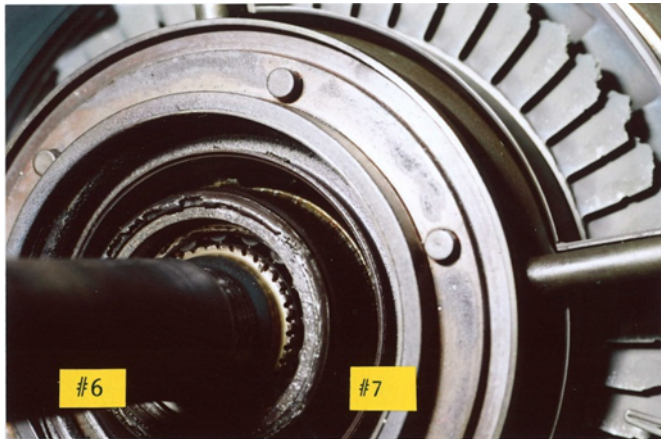
Abbildung 20 Arbeitsturbinengehäuse: Lager #6 und Lager #7

Das Arbeitsturbinengehäuse stellt u.a. die Haltefunktion für Lager #6 und Lager #7 dar (Abb.20). Die Lagerbohrung war verformt. Der Lagerträger war eingerissen. Die Nut für den Sicherungsring war in der Lagerbohrung nicht mehr sichtbar (lt. MTU ein Folgeschaden).

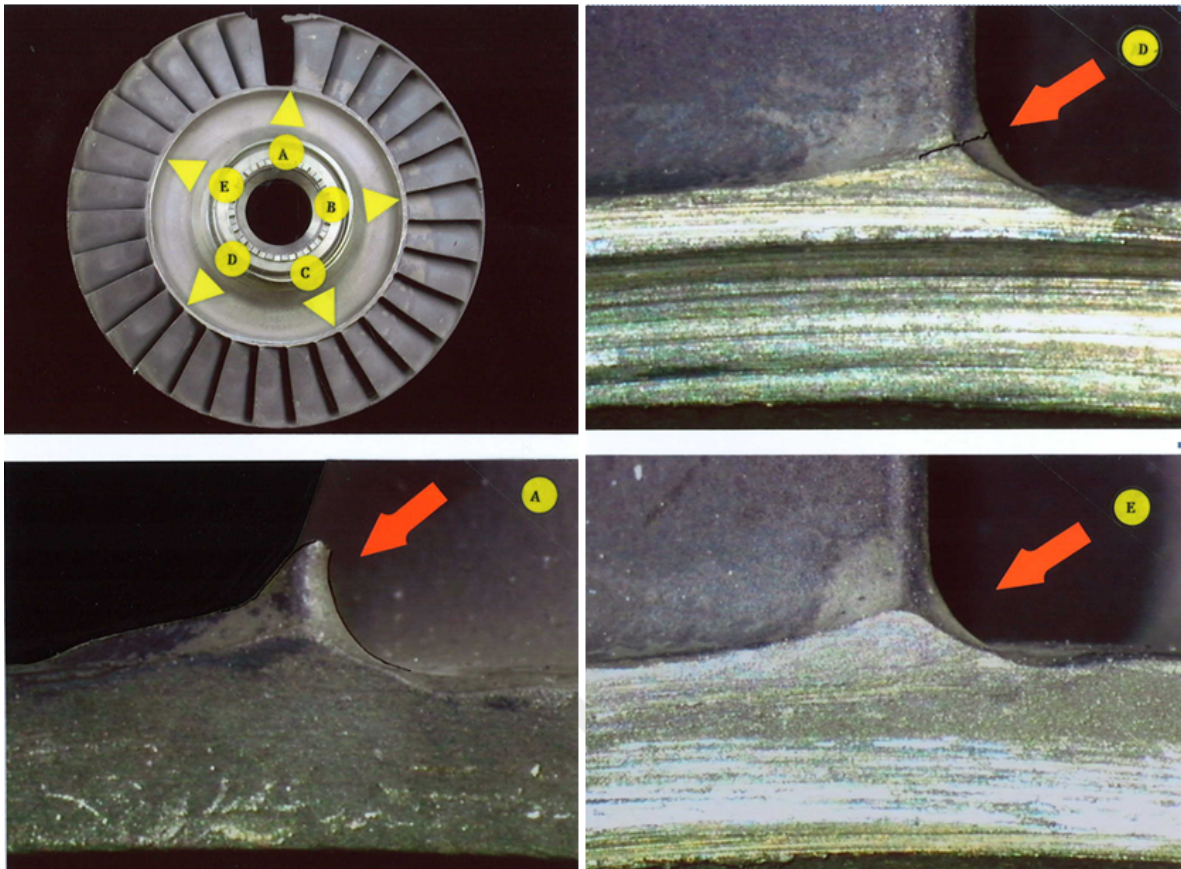
Abbildung 36 Turbinenrad #3 Gesamtansicht der Abströmseite der Schaufelpakete A bis E

Drei weitere Endschaufeln der Schaufelpakete B, C und D wiesen Anrisse an der Profilhinterkante auf (Abb.36). Die Endschaufel E war unbeschädigt (Abb.36).

Makroskopisch zeigte der Schaufelbruch von Schaufelpaket A die Merkmale eines Schwinganrisses an der Profilhinterkante (Gasstrom-Abströmseite) mit einem Restgewaltbruch im Profilverderteil (Abb.). Die elektronenoptische (REM) Bruchflächenanalyse ergab Hinweise auf einen Rissbeginn an der Profilhinterkante (Abströmseite) von Endschaufel A im Bereich des Schaufelfußes und Schwingrissfortschritt über ca. 60 % der Profiltiefe in Richtung Anströmseite (Abb.37). In der Anrisszone waren keine Werkstoff-Struktur­mängel als Schadenursache manifest. Ebenso waren keine Hinweise auf äußere mechanische Einflüsse (Beschädigungen) erkennbar.

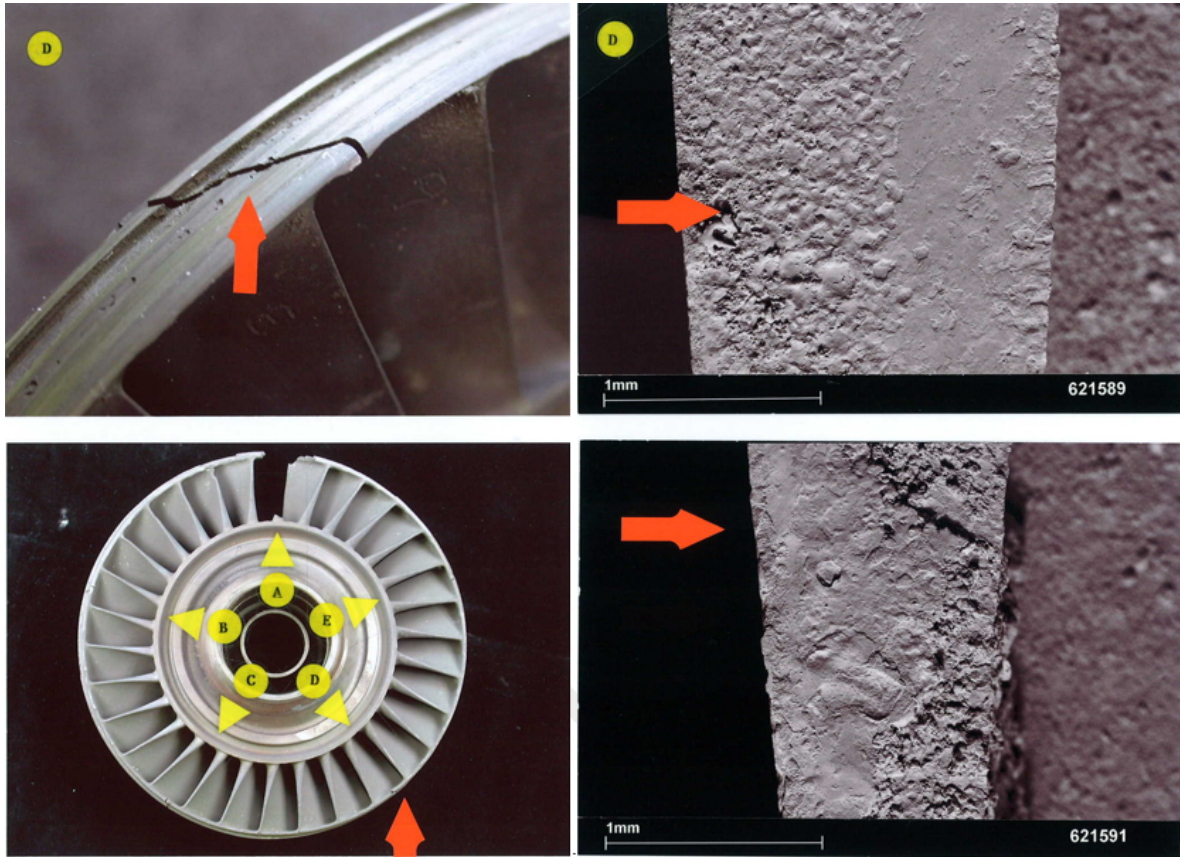
Abbildung 41 Schaufelkopf von Endschaufel D

Die Kontaktfläche des Deckbandes beim Schaufelkopf von Endschaufel D zeigte Glättungen und Verhämmerungen zufolge radialer und axialer Relativbewegungen. Angesichts der schweren Anstreifschäden am Schaufeldeckband von Schaufelpaket D erschienen die vorgefundenen Schäden in der Kontaktzone geringfügig (Abb.41).

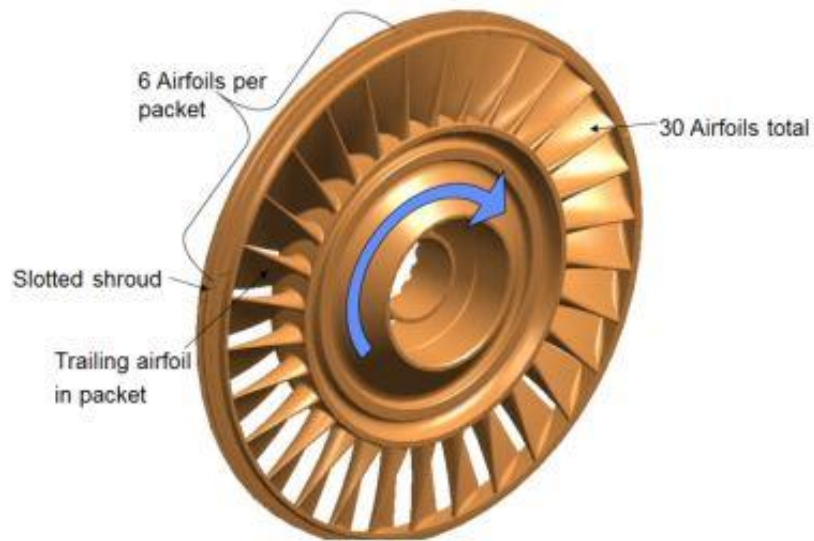
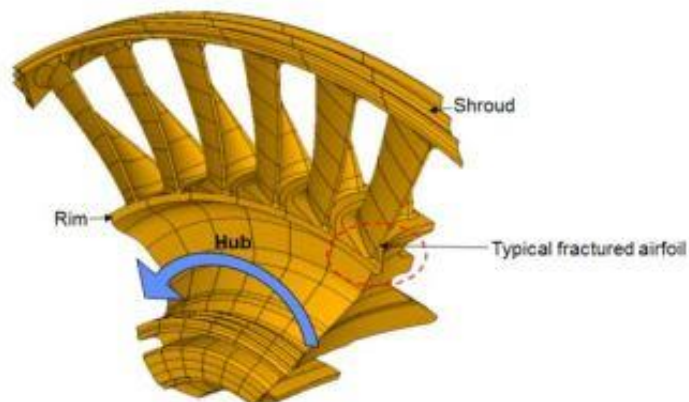
**P/N: 23065833 Series II 3rd Stg Turbine Wheel (non-enhanced)**

**Root Cause Investigation:** The third stage turbine wheel used in the M250-C20R/2 "non-enhanced" power turbine is a cast 30 blade shrouded wheel. The shroud is slotted in five equally spaced locations creating five packets of six blades.

The metallurgical evaluation provided to Rolls-Royce by MTU identified the most probable failure mode was high cycle fatigue that initiated at the hub trailing edge fillet of an airfoil located at the trailing blade (blade 6) position in a packet.

The subject occurrence is the fifth event of this part configuration exhibiting this failure mode. A multi-year root cause investigation involving 3D thermal transient stress modelling, dynamics analysis, and full engine strain gage testing identified a deleterious dynamic response (referred to herein as 2D3 mode) in the wheel at approximately 30,000 rpm (87-95% N2 speed). The 2D3 mode is driven by seventh engine order excitation due to the uneven strut spacing of the upstream support structure. In all five events, the blade eventually failed from a thermal-mechanically initiated fatigue crack that subsequently propagated in high cycle fatigue due to operation within this harmful 87-95% N2 speed range.
