## **ZUSAMMENPRALL Z 2711 MIT LANDWIRTSCHAFTLICHEM FAHRZEUG AUF EK KM 56,756**

**am 19. Oktober 2011**

**Österreichische Bundesbahnen  
EK km 56,756  
Zwischen Bf Grafendorf und  
Bf Hartberg**

**Untersuchungsbericht**

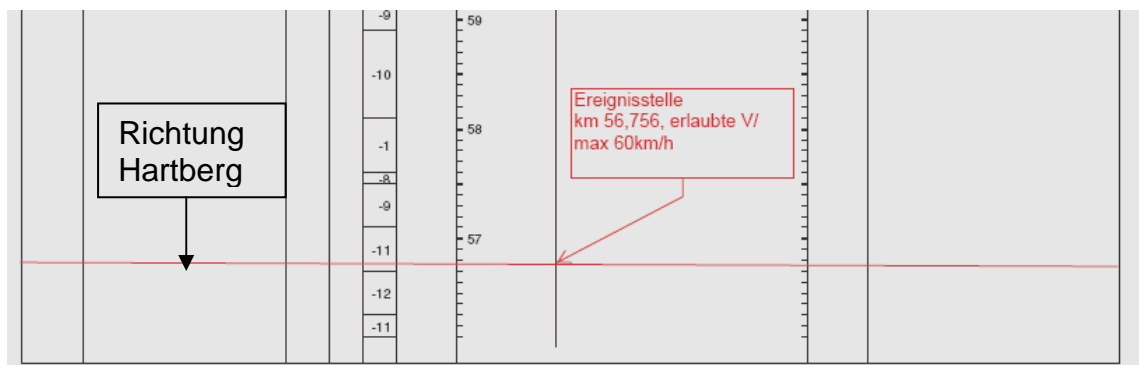
Abbildung 3 Auszug VzG (Quelle: ÖBB-Infrastruktur AG)

Gemäß VzG des IM ist die örtlich zulässige Geschwindigkeit im Bereich der EK mit  $v_{max}$  60 km/h festgelegt.
