**Beilage Auszug aus [1] Bericht über die Untersuchung des abgebrochenen Achsstummels aus einem polnischen Kesselwagen und Gutachten über die Ursache des Bruches erstellt von Dipl.-Ing. Wolfgang Allertshammer, Allgemein beeideter und gerichtlich zertifizierter Sachverständiger**

KONSULENT ALLGEMEIN BEEIDETER UND GERICHTLICH ZERTIFIZIERTER SACHVERSTÄNDIGER	
Ihr Zeichen	vom	Mein Zeichen G 700/11-1	Datum 20.05.2011	Seite/von 1 / 8
<b>Bericht</b>				
<b>über die Untersuchung des abgebrochenen Achsstummels aus einem polnischen Kesselwagen</b>				
und				
<b>Gutachten</b>				
<b>über die Ursache des Bruches</b>				
<b>Auftraggeber:</b>	<b>Bundesanstalt für Verkehr Unfalluntersuchung Fachbereich Schiene Postfach 207 1000 Wien</b>			
<b>Betreff:</b>	<b>Achsbruch am Wagen: Zacs 33 51 786 7 237-4P Polnischer Kesselwagen, Vorfall 12-2010 BMVIT-795.229_0004-II_BAV_UUB_SCH_2011_09.03.2011</b>			
<small>A-1170 WIEN, LEOPOLD ERNSTGASSE 32/9, TEL. 01 (+43-1) 485 73 35-0, FAX 485 73 35-4 / <a href="http://www.allertshammer.at">www.allertshammer.at</a> / Email: <a href="mailto:wolfgang@allertshammer.at">wolfgang@allertshammer.at</a> BANK-AUSTRIA CREDITANSTALT Nr.0945 4522500, BLZ.12090, SWIFT (BIC)

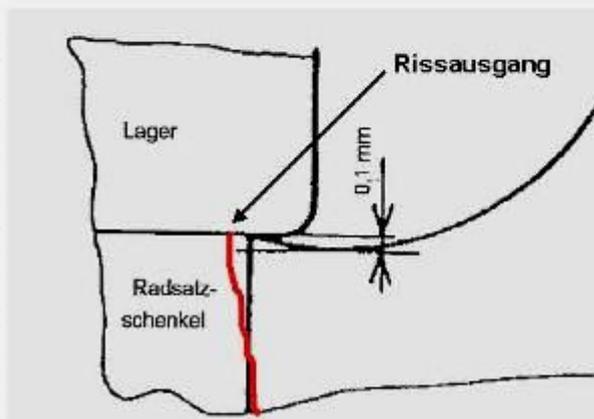
Der Rissausgang liegt am Rand, aber noch unterhalb des Lagersitzes und somit eindeutig nicht im Bereich der erst nachträglich eingebrachten Entlastungsmulde (siehe Skizze rechts). Erst im Rasterelektronenmikroskop ist zu erkennen, dass die am Bruchausgang aufgeraute Oberfläche des Lagersitzes durch örtliche Druckstellen und Mikrorissbildung zu erklären ist und dass entgegen des ersten Eindrucks kein Fremdmaterial eingepresst wurde. Dieser Befund wurde auch in der metallographischen Untersuchung bestätigt.
