# **UNTERSUCHUNGSBERICHT**

## **Sicherheitsuntersuchungsstelle des Bundes**

**BMVIT-795.332-IV/BAV/UUB/SCH/2013**

**Brand eines Güterzuges  
am 6. Jänner 2013**

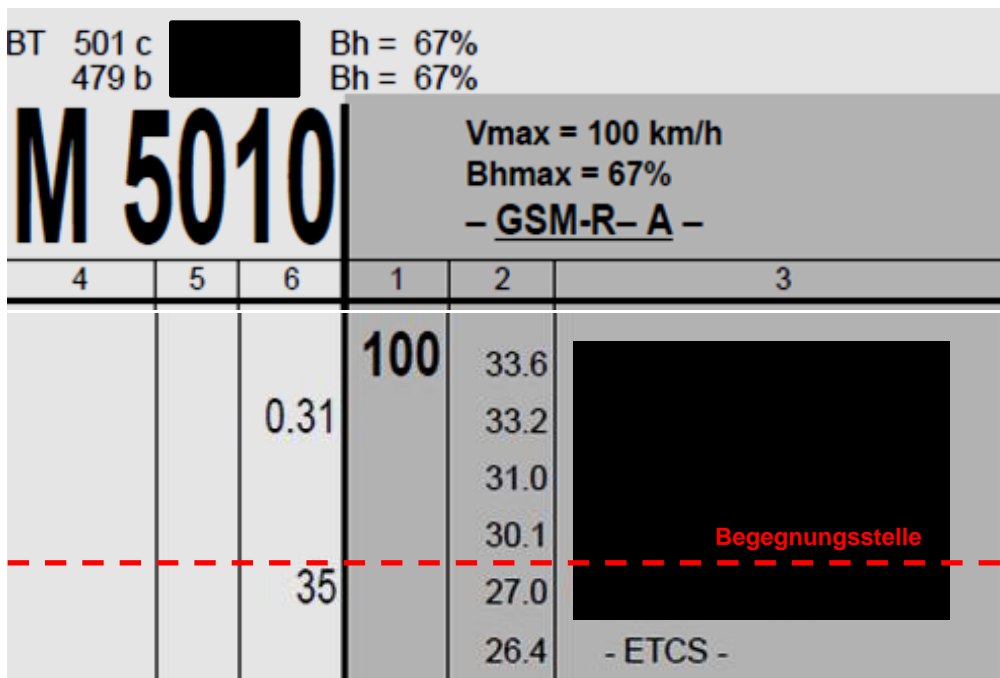
Abbildung 6 Auszug Buchfahrplan Z 2 (Quelle IM)

Die zulässige Geschwindigkeit laut Auszug aus Buchfahrplan des IM betrug 100 km/h.

*Im Punkt 3.6. ist gemäß Abbildung 4 ein Mindestbremsausmaß von 65% erforderlich. Gemäß Punkt 3.7. Abbildung 6 ist jedoch ein Mindestbremsausmaß von 67% erforderlich. Dieser Sachverhalt ist abzuklären. Möglicherweise ergibt sich daraus ein Mangel des vorhandenen Bremsausmaßes bei Zug 2.*

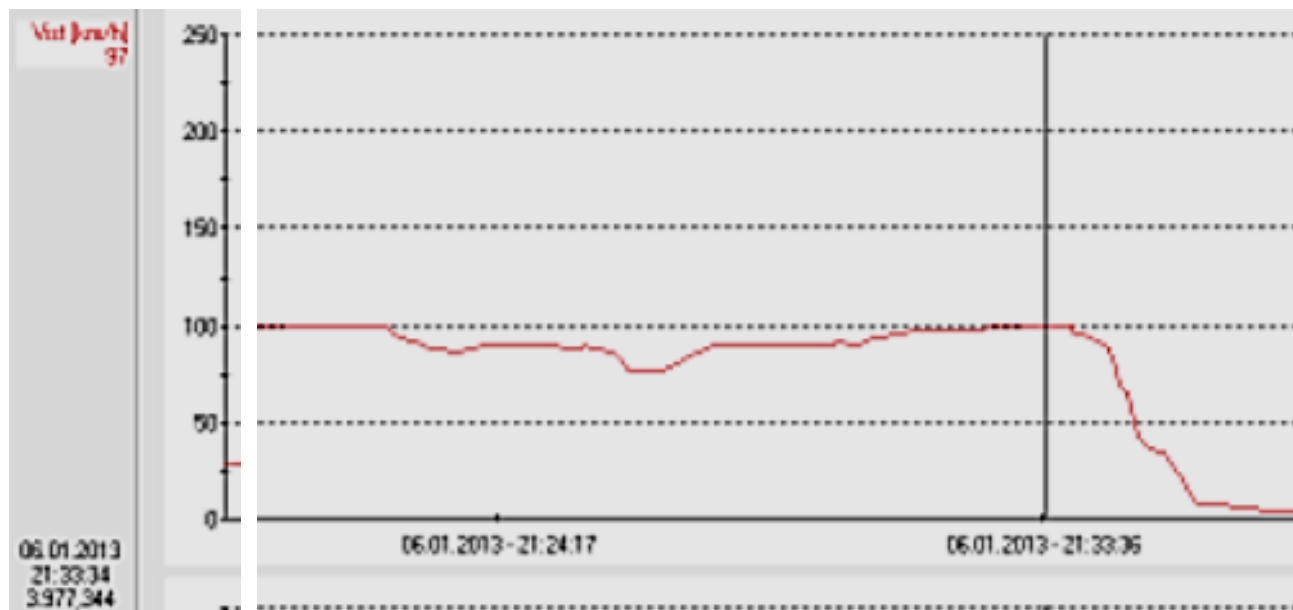
Abbildung 10 Zeitbezogene Auswertung der Registriereinrichtung Güterzug (Quelle DU)

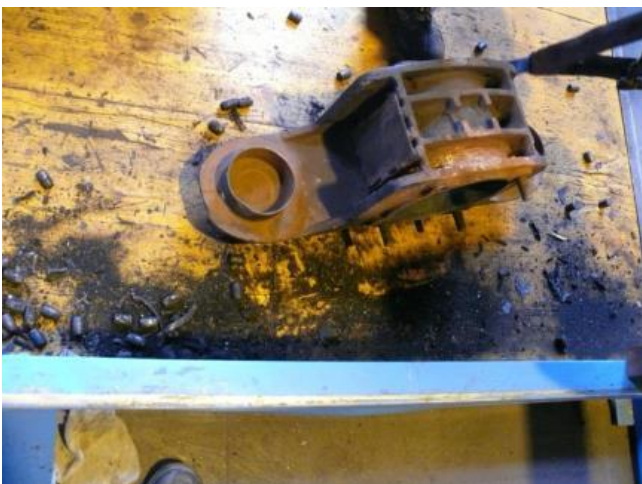
Laufbahnen stark beschädigt (Innenring und Außenring)

Wälzkörper stark beschädigt

Abbildung 20 Lagergehäuse und Wälzkörper nach der Demontage (Quelle Expertise [1])

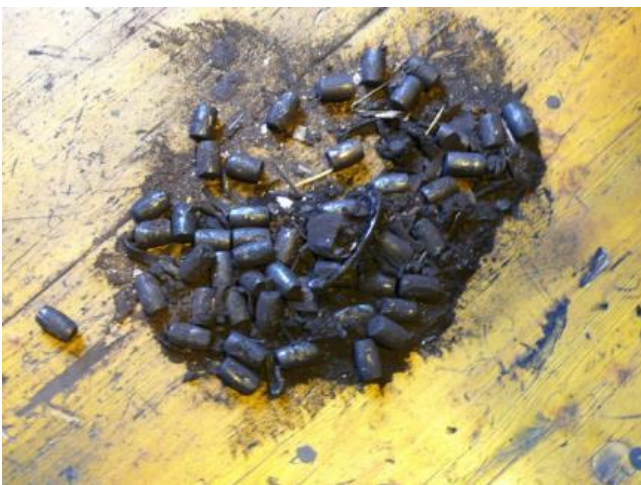
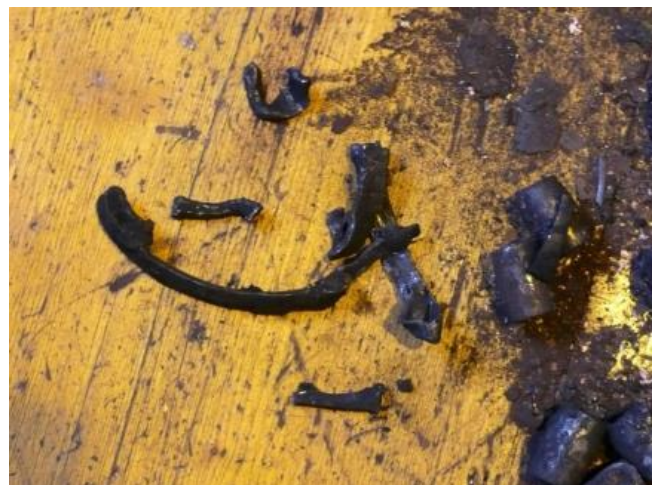
Es konnte nicht ausgeschlossen werden, dass die massiven Schäden an den Wälzkörpern durch andere Schäden am Lager (z. B. Bruch des Käfigs) ausgelöst wurden.

Abbildung 23 Wälzkörper und Lagerkäfigteile (Quelle Expertise [1])
