ZUSAMMENPRALL ZUG 7023 MIT PKW

am 19. November 2012

**Strecke Pöchlarn –Kienberg-Gaming
Berich Hst Mühling
EK km 13,985**

Untersuchungsbericht

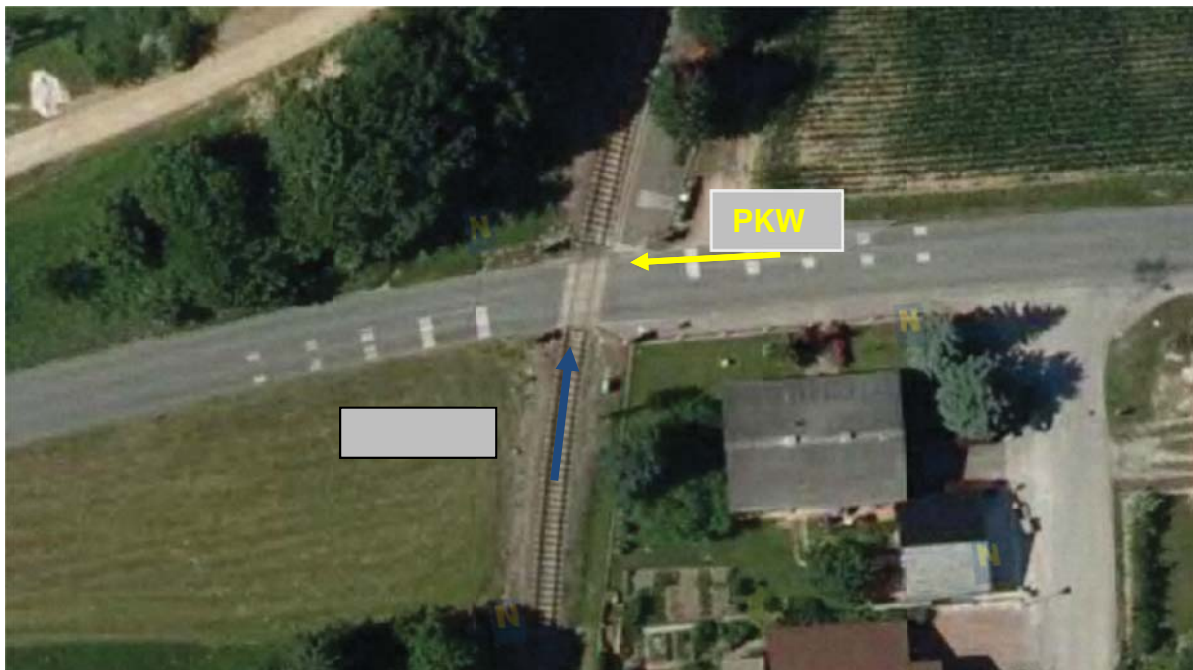
Abbildung 6 Lageskizze der EK km 13,985 – Detail - Auszug aus Niederösterreich-Atlas - Quelle Land Niederösterreich

Der PKW fuhr in Mühling auf der Landesstraße „L6141“ in Richtung Berging.

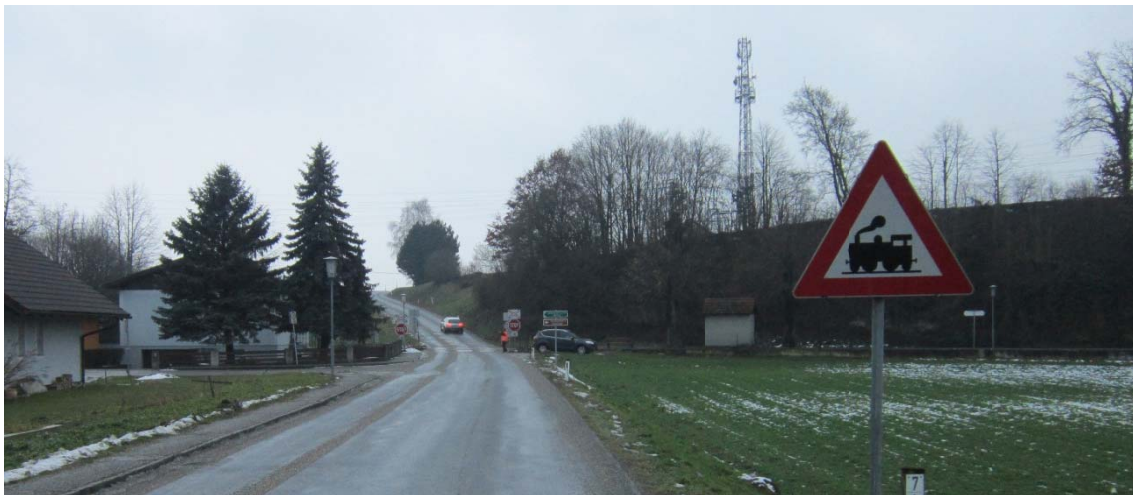
Abbildung 13 Ansicht der EK in Fahrtrichtung des PKW

Am 19. Dezember 2012 wurde durch die SUB ein Lokalausweis bei der EK km 13,985 durchgeführt.
