Abschlussbericht

Unfall mit dem Motorflugzeug der Type Diamond Aircraft DA 42,
am 20.09.2007, um ca. 14:09 Uhr UTC, ca. 2,3 km WSW der Gemeinde St.
Pantaleon, A-4303, Bezirk Amstetten, Niederösterreich
GZ: 2023-0.660.403

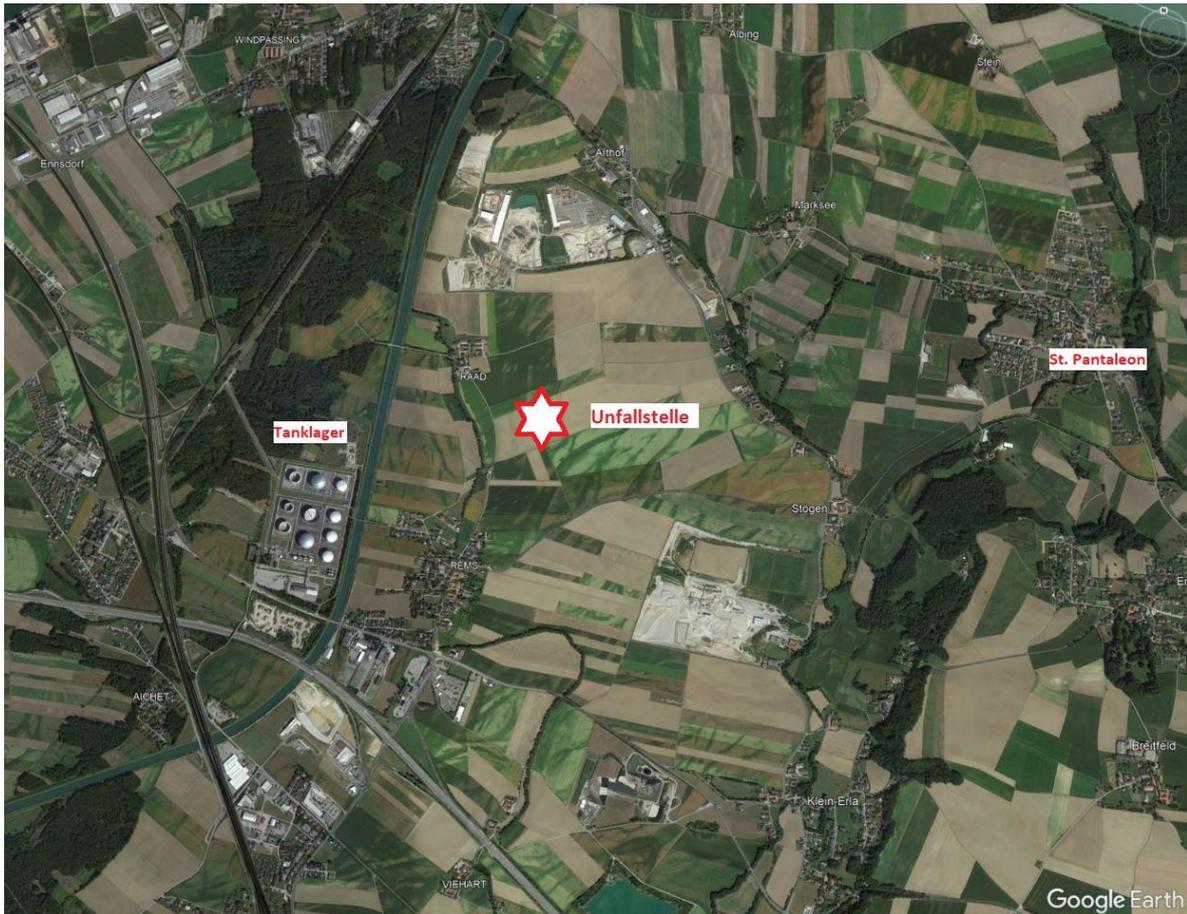
Abbildung 3 Übersichtsaufnahme Unfallort

Der Unfallort befand sich ca. 2,3 km WSW von St. Pantaleon, Bezirk Amstetten, NÖ, mit den Koordinaten (WGS 84): N 48° 12' 25'', O 014° 32' 0,59'', im Bereich von landwirtschaftlich genutzten Feldern, mit einer schräg zur Landefläche querenden Mittelspannungsleitung. Er lag ca. 1450 m NW vom Bereich der Graspiste (11/29) des ehemaligen Flugplatzes Erla (LOLR). Der Bewuchs war im Bereich der ersten Spuren etwa hüfthoch und an der Unfallstelle etwa kniehoch. Der Untergrund im Bereich der Unfallstelle war weich. Ungefähr

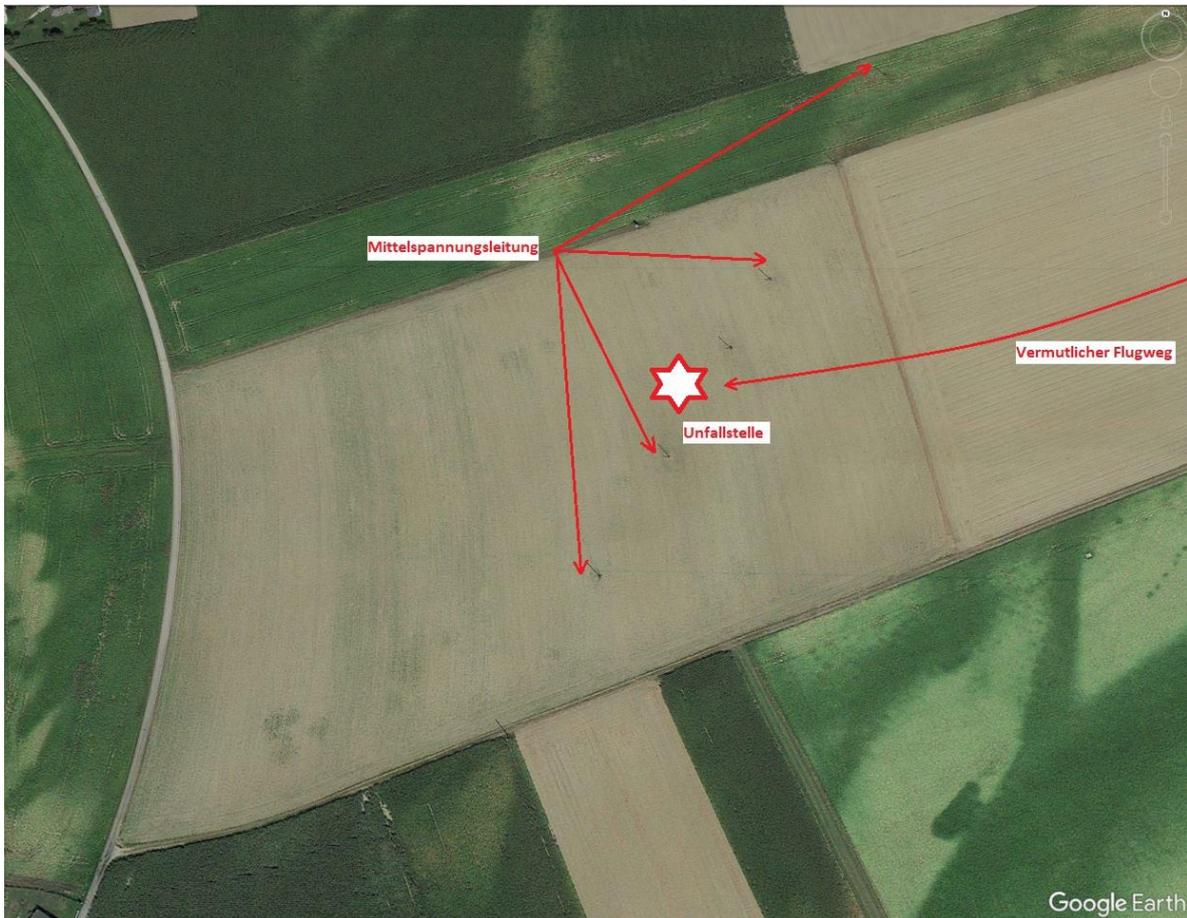
Abbildung 4 Übersichtsaufnahme Unfallstelle

300 m nach der Endlage des Wracks befand sich in Verlängerung der Anflugrichtung eine ca. 15 m hohe, quer zur Anflugrichtung verlaufende, durchgehende Baumreihe.

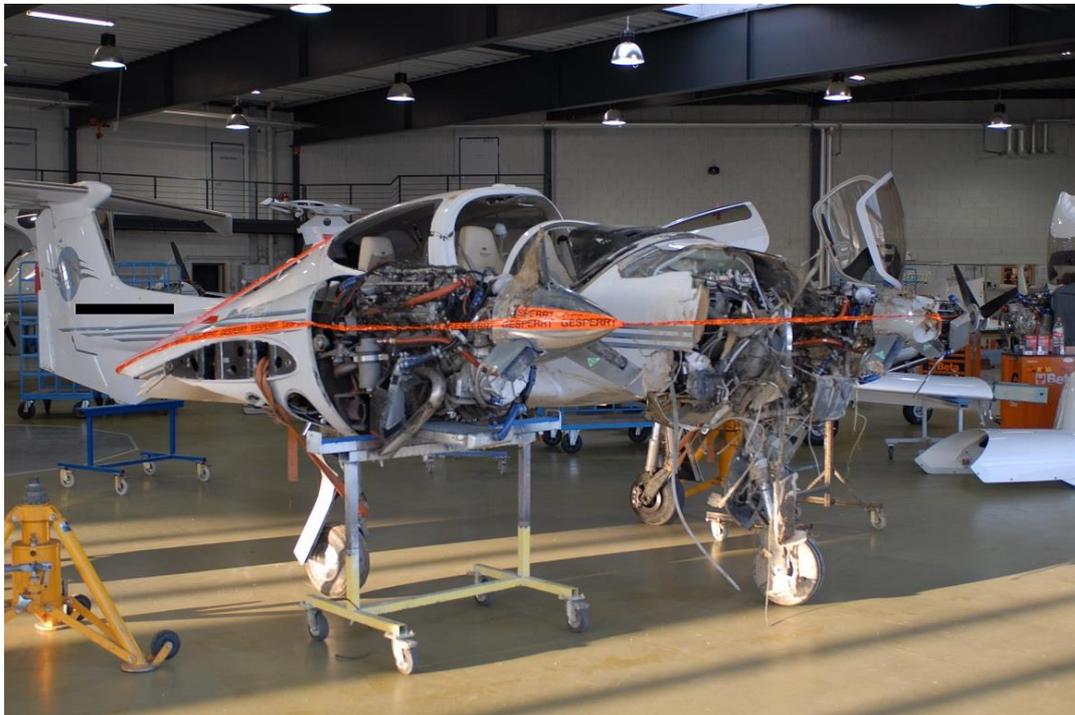
Abbildung 7 Sicherstellung des Luftfahrzeuges in den Räumlichkeiten des Wartungsbetriebes

Das Luftfahrzeug wurde vom diensthabenden Untersuchungsleiter A nach dem Unfall sichergestellt und in die Räumlichkeiten des Wartungsbetriebes des Luftfahrzeugherstellers am Flugplatz Wr. Neustadt Ost (LOAN) zu weiterführenden Untersuchungen gebracht.

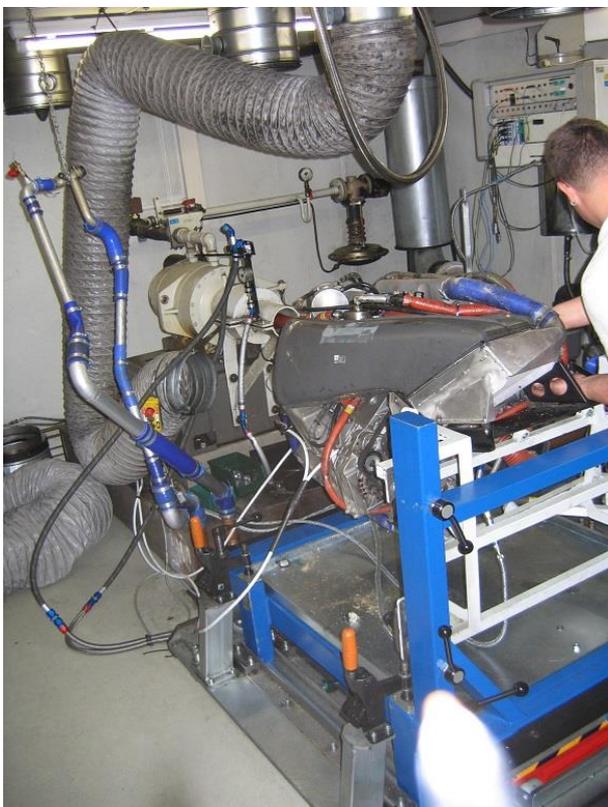
Abbildung 9 Übersichtsaufnahme Triebwerksprüfstand

Beide Kolbentriebwerke wurden ausgebaut und zum Hersteller transportiert. Das rechte Kolbentriebwerk wurde im Beisein von Vertretern der BFU, des Luftfahrzeugherstellers, des Triebwerksherstellers und der SUB untersucht und anschließend auf einem Triebwerksprüfstand aufgebaut, wo es jedoch nicht gestartet werden konnte. Nach umfangreicher Suche wurde festgestellt, dass eine Fehlfunktion im Bereich des Kabelbaumes Ursache der Störung war. Dies konnte dadurch bestätigt werden, dass das Kolbentriebwerk unter Verwendung der Originalteile, jedoch mit einem neuen Kabelbaum, gestartet und ein ordnungsgemäßer Prüflauf durchgeführt werden konnte. Die detaillierte Untersuchung des originalen Kabelbaumes ergab, dass im Bereich des Steckers AMP Superseal 1,5 Series beim Leiter VRAIL ACT SUPP PIN 2-P eine Litzentrennung aufgetreten war.

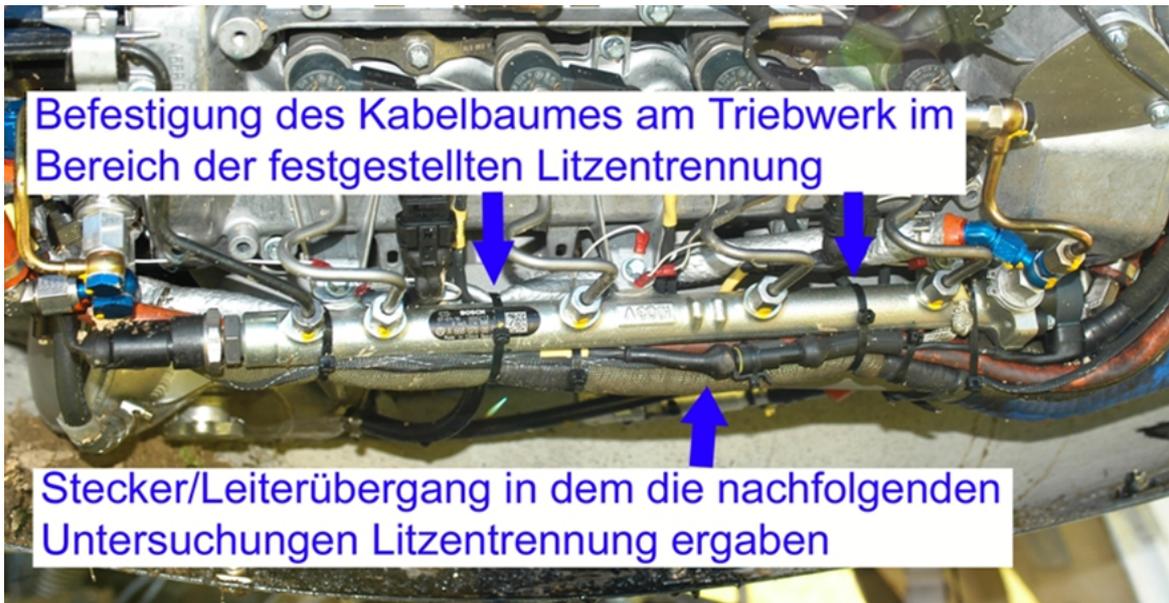
Abbildung 10 Kabelbefestigung am rechten Kolbentriebwerk

Weitere Prüfungen ergaben, dass weder am zweiten Leiter VRAIL ACT SUPP PIN 2-N noch an zahlreichen baugleichen Kabelübergängen Hinweise auf etwaige Schwingschäden erkennbar waren.

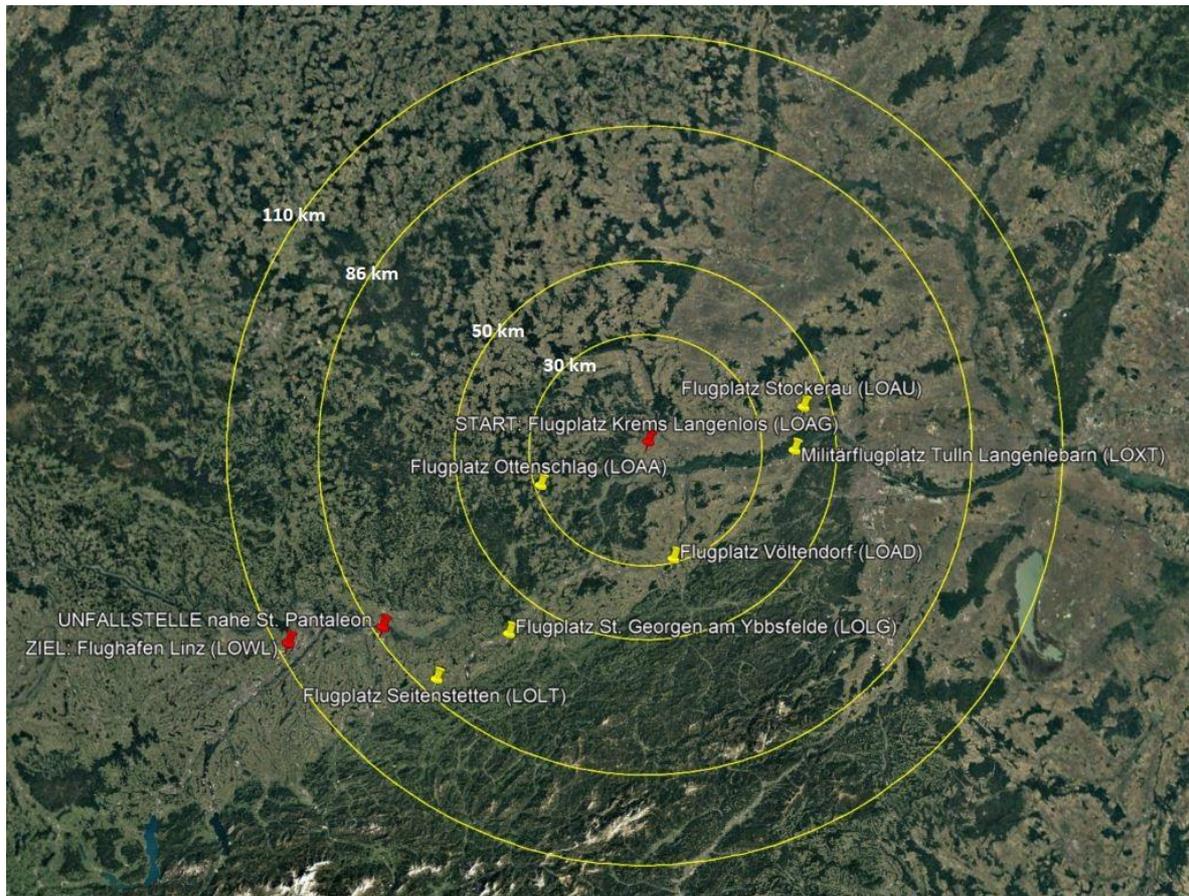
Abbildung 16 Übersicht der verfügbaren Flugplätze

In weiterer Folge wären innerhalb von 30 km die Flugplätze Völtendorf (LOAD) sowie Ottenschlag (LOAA); innerhalb von 50 km auch die Flugplätze Tulln Langenlebarn (LOXT) und Stockerau (LOAU) verfügbar gewesen. Im weiteren Flugverlauf Richtung Westen lagen die Flugplätze St. Georgen am Ybbsfelde (LOLG) oder auch Seitenstetten (LOLT). Gegenüber einer ihm gegenwärtig unbekanntem Außenlandefläche hätte der Pilot dort mit hindernisfreien Anflügen und ebenen, gut tragfähigen Landeflächen rechnen können. Weiters ist bei betriebsbereiten Flugplätzen eine Notfallausrüstung verfügbar.

Aus den Sprechfunkaufzeichnungen ist ersichtlich, dass sich der Pilot nach Auftreten der Störung des rechten Kolbentriebwerkes für den Weiterflug im Einmotorenflug nach Linz entschlossen hatte und dabei anscheinend mit keinerlei Problemen rechnete. Die Entscheidung erfolgte vor dem ersten Versuch, das Kolbentriebwerk wieder anzulassen und ohne Kenntnis der Störungsursache sowie offenbar ohne einem strukturierten Verfahren zur Entscheidungsfindung (FORDEC, siehe Kapitel 2.5).
