# Untersuchungsbericht

Verletzung von Personen durch Schienenfahrzeuge im Bahnhof Kirchstetten  
am 12. Jänner und 03. März 2017

GZ.: 2021-0.110.589

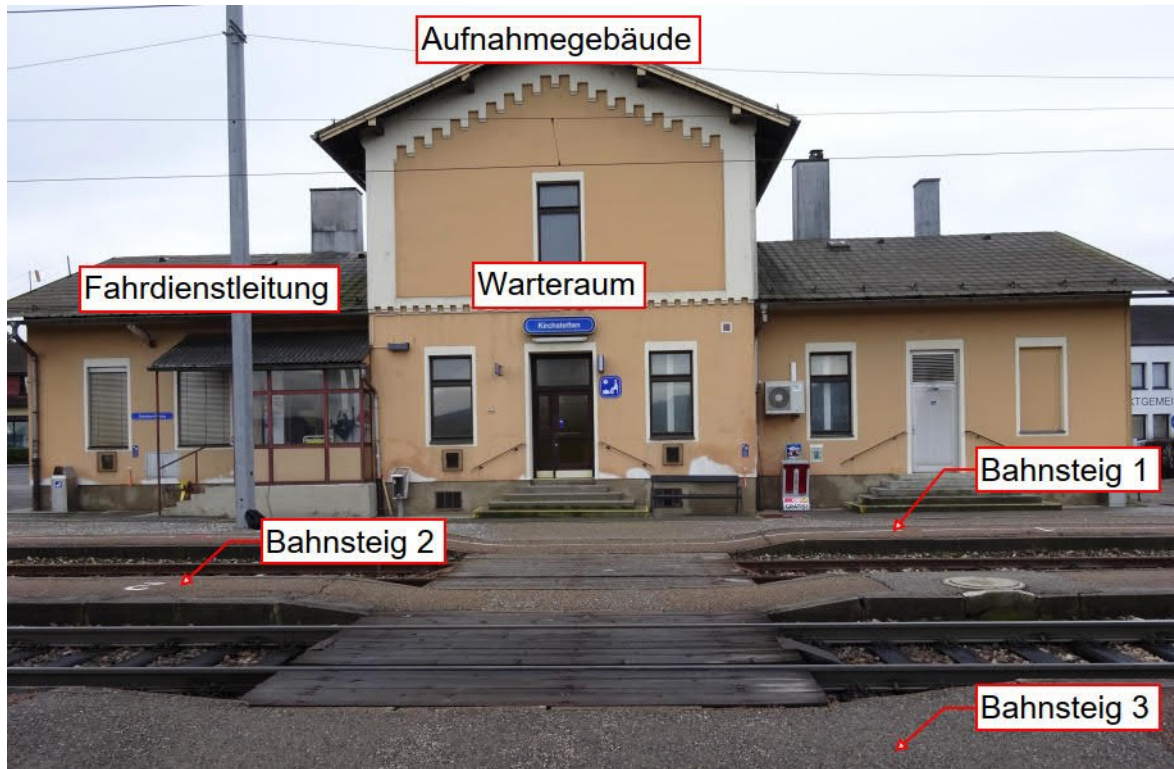
Abbildung 3 Aufnahmegebäude des Bf Kirchstetten (schienenseitig)

Abbildung 3 zeigt das Aufnahmegebäude (schienenseitig). Links im Aufnahmegebäude ist die Fahrdienstleitung und mittig der Warteraum für die Bahnbenützenden untergebracht. Des Weiteren sind in der Abbildung 3 die jeweiligen Bahnsteige markiert und mit Textfeldern beschrieben. Diese Aufnahme entstand nach dem Abtrag vom Ladegleis 5. Sichtbar sind hier nur Gleis 1 (Vordergrund) und Gleis 3 (Hintergrund).

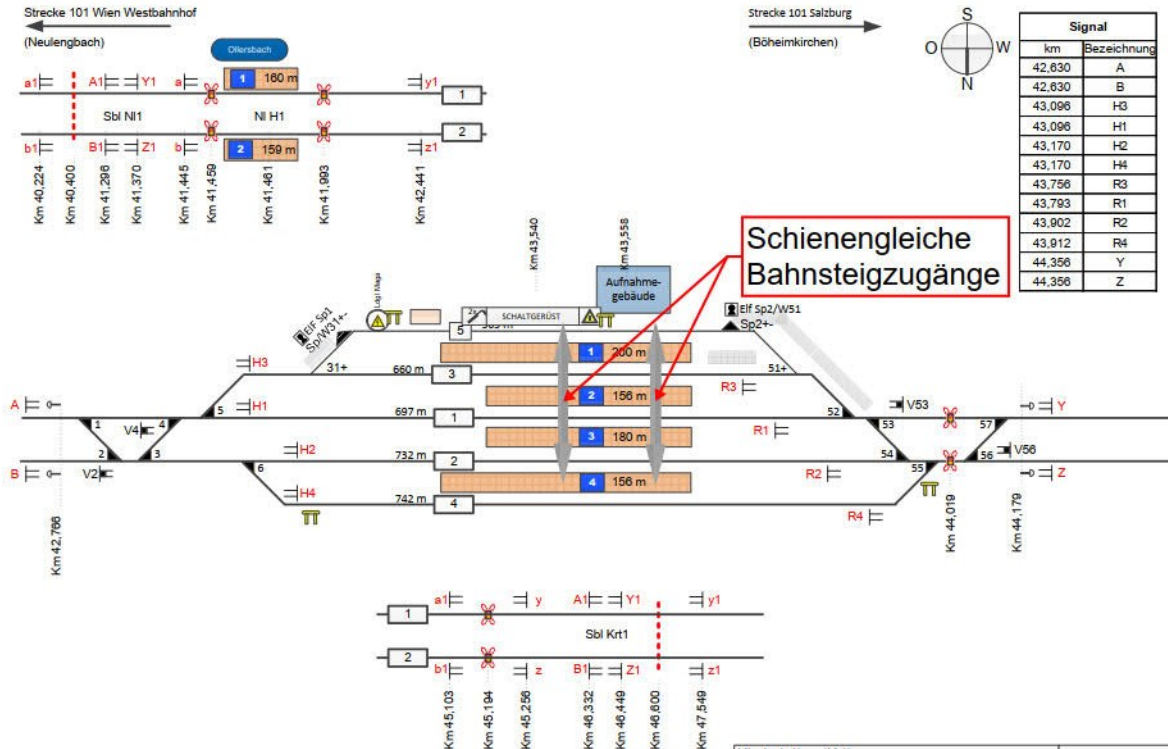
Abbildung 6 Lageskizze Bf Kirchstetten

Abbildung 6 zeigt eine nicht maßstabsgetreue Lageskizze des Bf Kirchstetten. Die Skizze zeigt die fünf Gleise des Bf Kirchstetten. Zwei Gleise sind als durchgehende Hauptgleise ausgeführt. Des Weiteren zeigt die Skizze die beiden schienengleichen Bahnsteigzugänge, welche in dieser Abbildung hervorgehoben wurden (rote Pfeile). Der in Abbildung 6 linke schienengleiche Bahnsteigzugang im km 43,517 wird im Bericht als östlicher schienengleicher Bahnsteigzugang bezeichnet. Der rechte schienengleiche Bahnsteigzugang im km 43,559 wird im Bericht als westlicher schienengleicher Bahnsteigzugang bezeichnet. Des Weiteren ist in der Abbildung schematisch die Lage der Bahnsteige und der Signale zu erkennen. Ebenfalls eingezeichnet sind das Aufnahmegebäude im km 43,558 und die Weichen des Bf Kirchstetten.

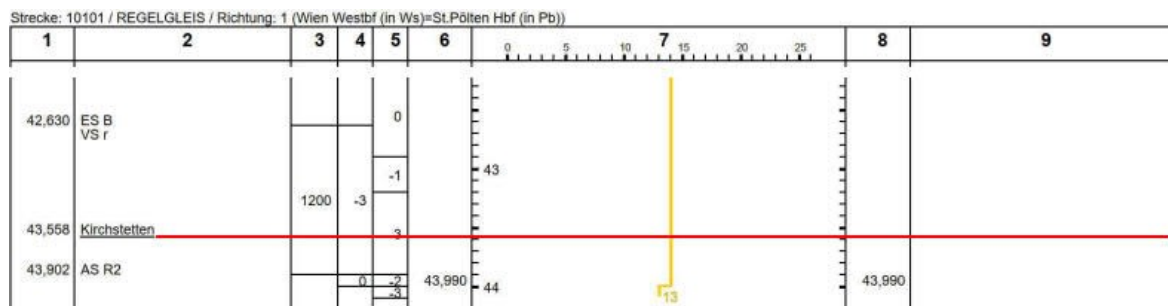
Abbildung 9 Auszug aus dem VzG

Abbildung 9 zeigt einen Auszug aus dem VzG [45] Richtung 1 (Wien Westbahnhof = St Pölten). Mit einer roten waagrechten Linie wurde die Örtlichkeit der Vorfälle im Bf Kirchstetten markiert. Anhand der gelben senkrechten Linie ist beim Schnittpunkt mit der roten Linie an der Skala der Spalte 7 der Wert 14 abzulesen, der eine Höchstgeschwindigkeit von 140 km/h repräsentiert (Faktor 10).
