# Untersuchungsbericht

Zusammenprall Z 3247 mit Kleintransporter auf EK km 1,250 im  
Bf Wels Lokalbahnhof am 20. April 2017  
GZ.: BMVIT-795.384/-IV/SUB/SCH/2017

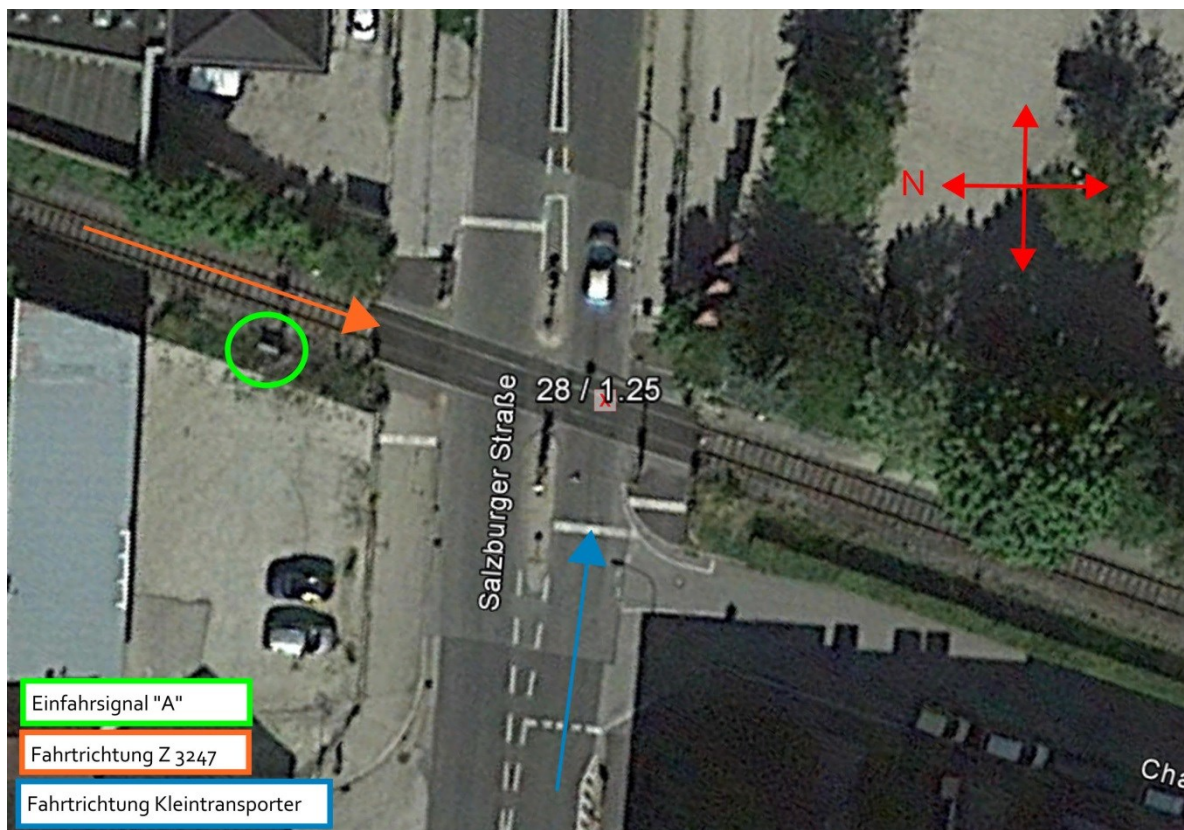
Abbildung 2: Satellitenfoto Kreuzungsansicht EK km 1,250 mit Standort ES „A“

Das ES „A“ ist als Lichtsignal ausgeführt, steht im km 1,232 und kann verschiedene Signalbilder anzeigen. Es ist 6,20 m vom Gehweg und 10,10 m von der Straße entfernt, wie in Abbildung 2 und Abbildung 6 ersichtlich. Nach dem ES „A“ ist die EK km 1,250 der erste Gefahrenpunkt. Es ist somit kein ausreichender Schutzweg vorhanden.

Ergänzend zu der vollständigen Ausrüstung (2000 Hz Magnet beim ES A und 1000 Hz Magnet beim EVS a des Bf Wels Lokalbahn) des gegenständlichen Streckenabschnittes (Wels Hbf bis Wels Lokalbahn) mit PZB werden alle Signale des Bf Wels Lokalbahn entsprechend der EisBBV sowie der S 61 (Punktförmige Zugbeeinflussung Streckeneinrichtung) mit 1000 / 2000 Hz Magneten ausgerüstet.

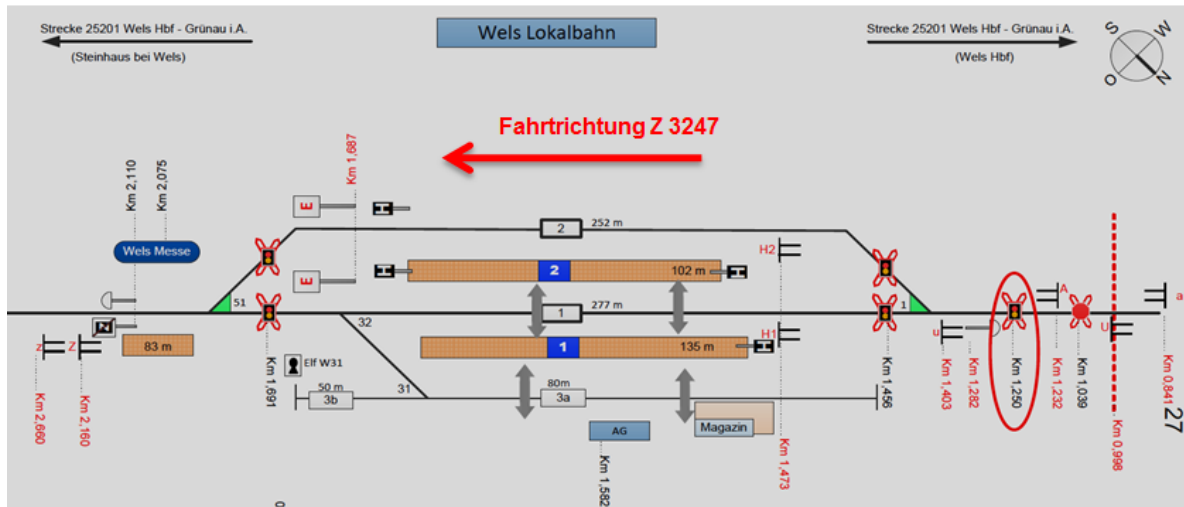
Abbildung 7: Lageskizze Bf Wels Lokalbahn

Die Sicherung der Eisenbahnkreuzung im km 1,250 erfolgt in beiden Fahrtrichtungen durch eine fahrtbewirkte Lichtzeichenanlage und Andreaskreuze. Die Lichtzeichenanlage steht in einer direkten Abhängigkeit zu dem ES „A“. Damit die Signalgeber der LZA Rotlicht anzeigen, muss eine gesicherte Fahrstraße für einen Zug gestellt sein. Zusätzlich muss der Zug die Einschaltkontakte für die Eisenbahnkreuzung befahren haben. Die Einschaltkontakte für die Eisenbahnkreuzung befinden sich für Richtung 1 (von Bf Wels Hbf kommend) im km 0,995 und für Richtung 2 (von Bf Wels Lokalbahn kommend) im km 1,280. Sollte trotz befahrener Einschaltkontakte keine gesicherte Fahrstraße gestellt sein, so zeigt das ES „A“ erst dann einen „FREI“ – Begriff, wenn die Signalgeber der LZA „rot“ zeigen und die Eisenbahnkreuzung dadurch gesichert ist.

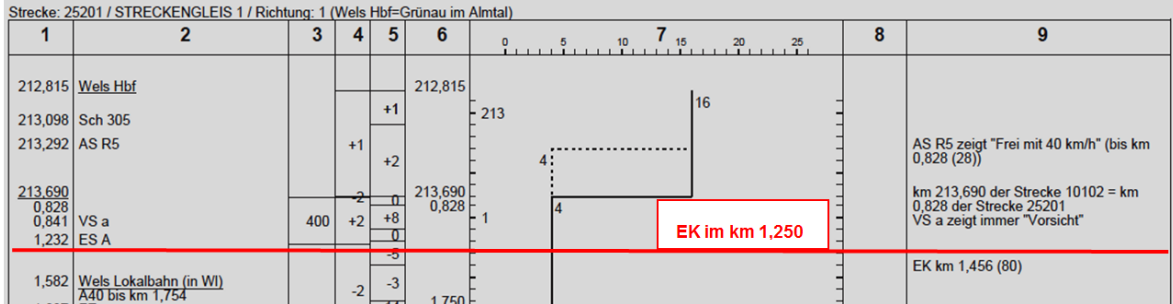
Abbildung 8: Auszug VzG – Richtung 1 - kommend von Wels Hbf

Im Bereich der EK ist eine örtlich zulässige Geschwindigkeit von 40 km/h ausgewiesen. Weiters ist aus dem VzG herauszulesen, dass das VS „a“ im km 0,841 immer „VORSICHT“ zeigt.

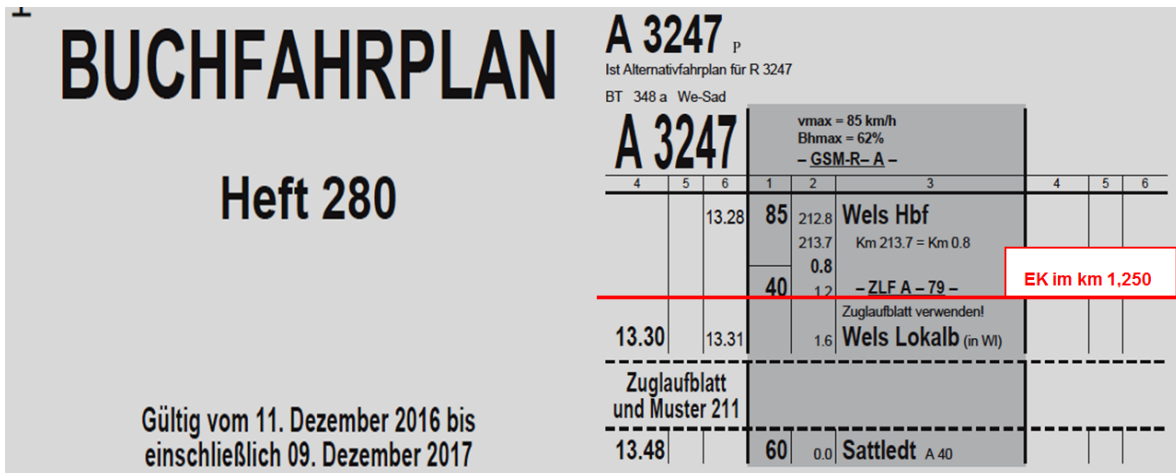
Abbildung 9: Auszug ÖBB Buchfahrplan Z 3247

Gemäß Buchfahrplan ist für Z 3247 im Bereich der EK km 1,250 eine Fahrplangeschwindigkeit von 40 km/h ausgewiesen.
