BREMSANSTAND ZUG 99480

am 6. Juli 2011

**Österreichische Bundesbahnen
Strecke 10105
Arlbergstrecke**

Untersuchungsbericht

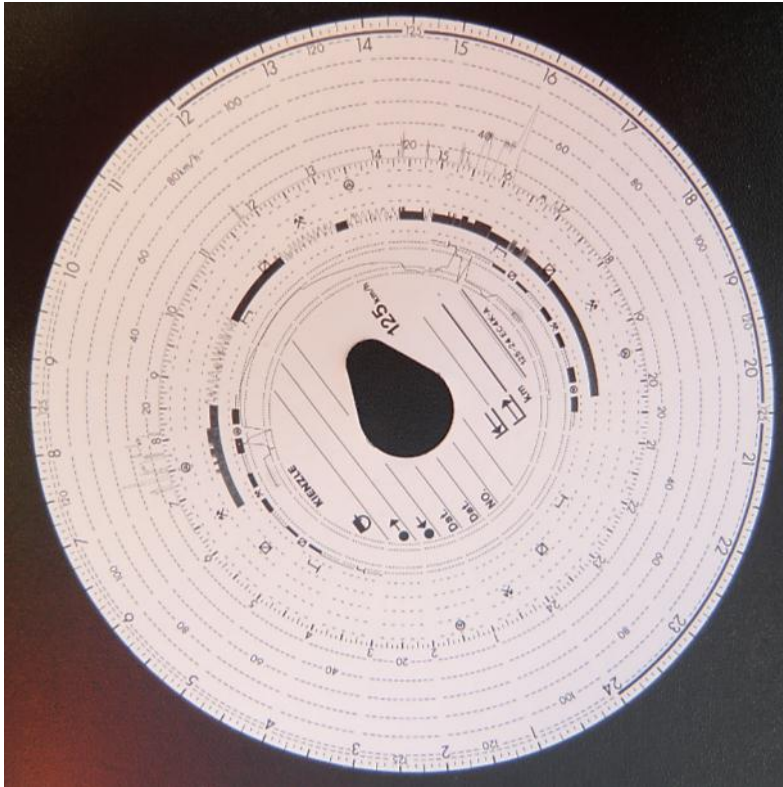
Abbildung 12 Aufzeichnung der Registriereinrichtung SKI – Quelle IM

Auswertung des VK vor Beginn der Langsamfahrstelle:
 $40 \text{ km/h} + 20 \text{ km/h} \times 31 \text{ pt} / (31 \text{ pt} + 43 \text{ pt}) = 48,37 \text{ km/h}$

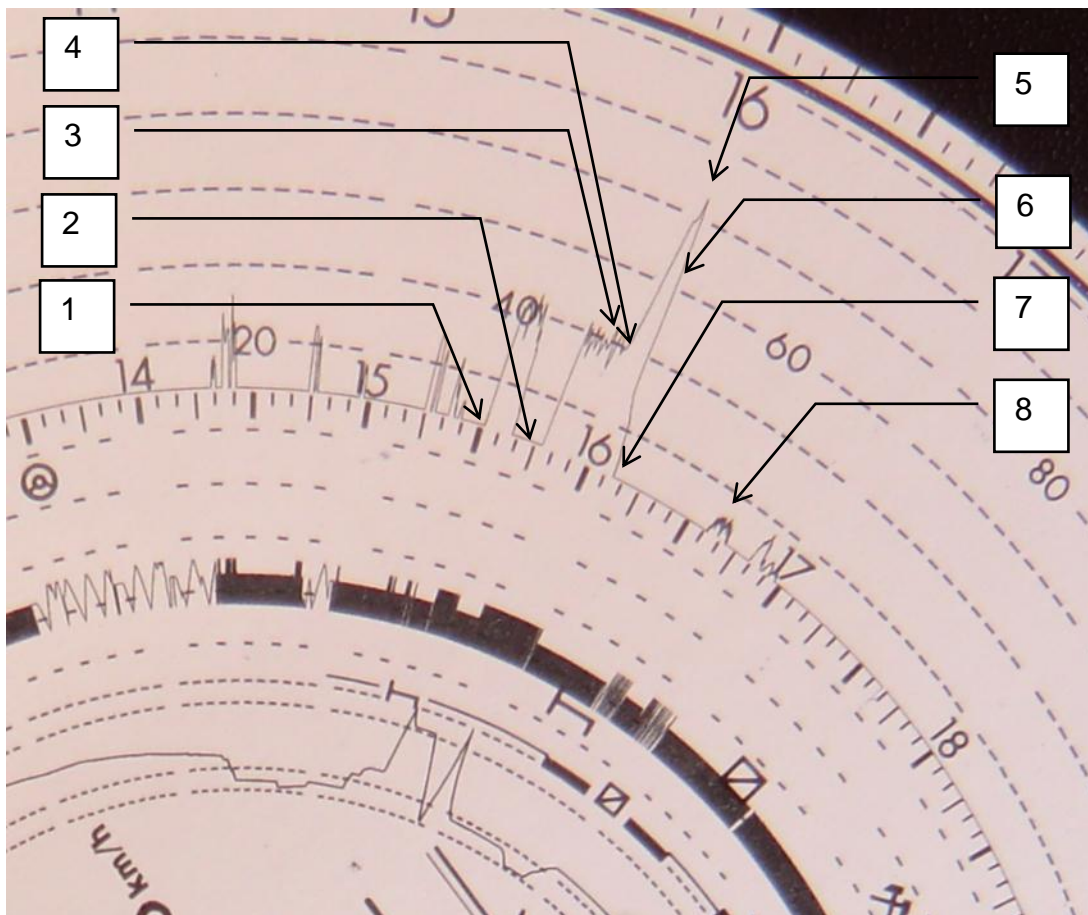
Abbildung 14 Analyse des Fahrtverlaufes durch SUB - Tachometerscheibe

Die Geschwindigkeit von $v_{\text{max}} = 50 \text{ km/h}$ wurde von Z 99480 bis zum Bremsversagen eingehalten.

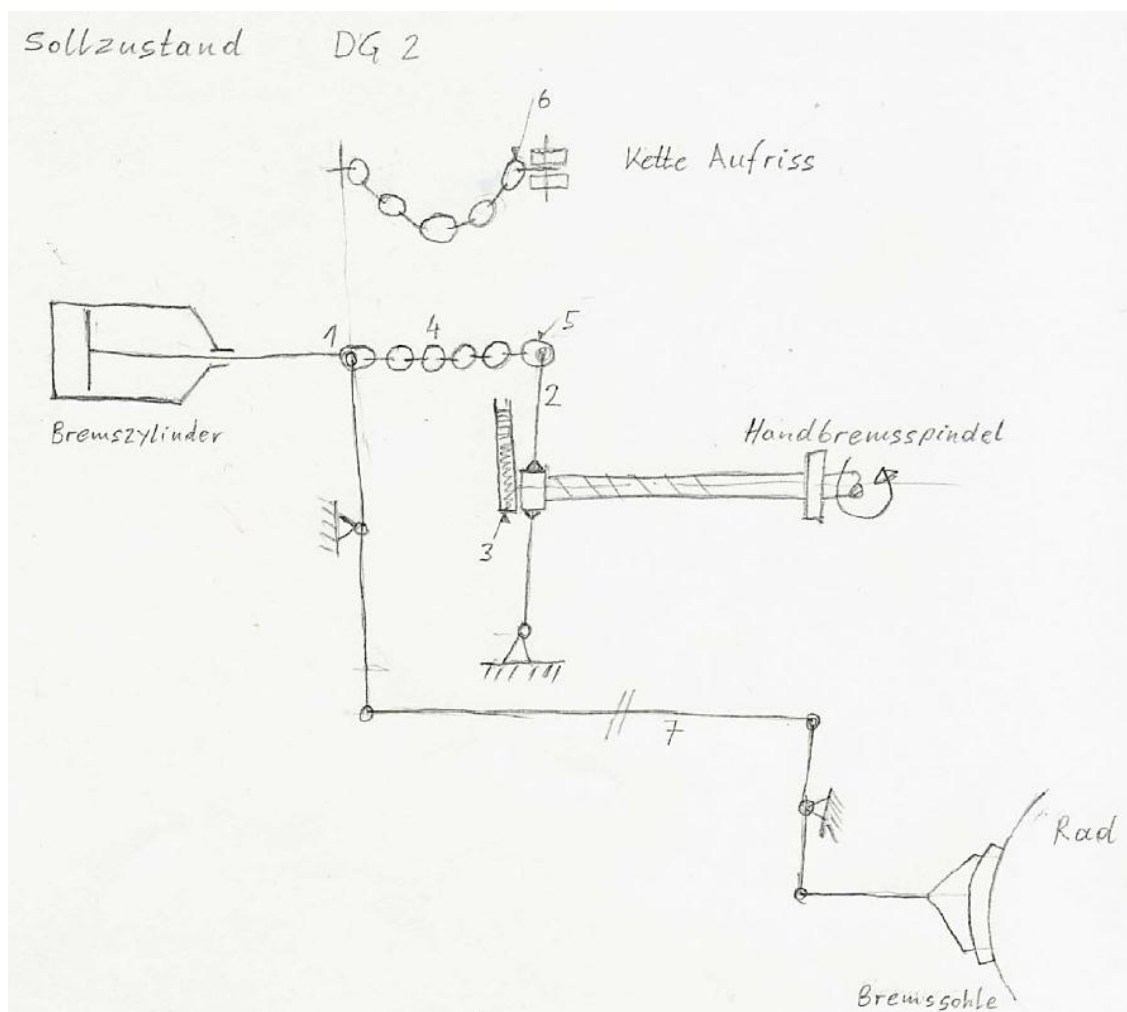
Abbildung 26 Prinzipskizze Bremsgestänge Drehgestell 2 – Sollzustand - Quelle [2]

Bei der Besichtigung der Maschine am 7. Juli 2011, 11:00 Uhr, in Bludenz wurde festgestellt (Anmerkung SUB: die Bauteilnummern sind im Text in () gestellt):

Im Zuge der Untersuchungen vor Ort in Bludenz und während des Aufenthaltes in der Werkstätte in Wels konnte als Ursache eine unglückliche Verkettung dreier voneinander unabhängigen Umständen festgestellt werden (gleiche Bezeichnung der Bauteile wie in Abbildung 26 und Abbildung 27 dargestellt).

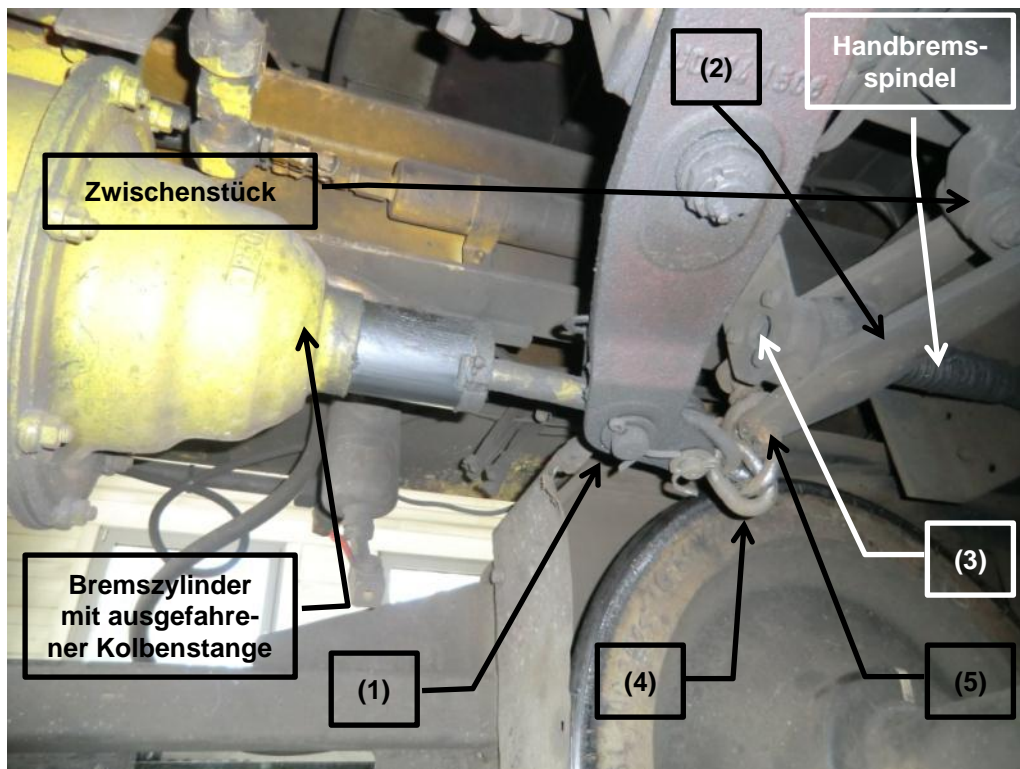
Abbildung 29 Bremsmechanik Drehgestell 2 - Quelle TUE

Durch die Verkettung der drei vorgenannten Feststellungen entstand der in der Expertise durch [2] (siehe Punkt 6.9) beschriebene Zustand, dass der Bremszylinder dieses Drehgestells in seiner Bewegung eingeschränkt war und somit auf diesem Drehgestell nicht die volle Bremsleistung einwirken konnte.
