Abschlussbericht

Unfall mit dem Hubschrauber der Type EC 135P2+, am 30. März 2011, um ca.
08:07 Uhr UTC am Achensee,
Gemeinde Achenkirch, A-6215, Achenkirch, Tirol
GZ.: BMVIT-85.173/0006-IV/SUB/ZLF/2019

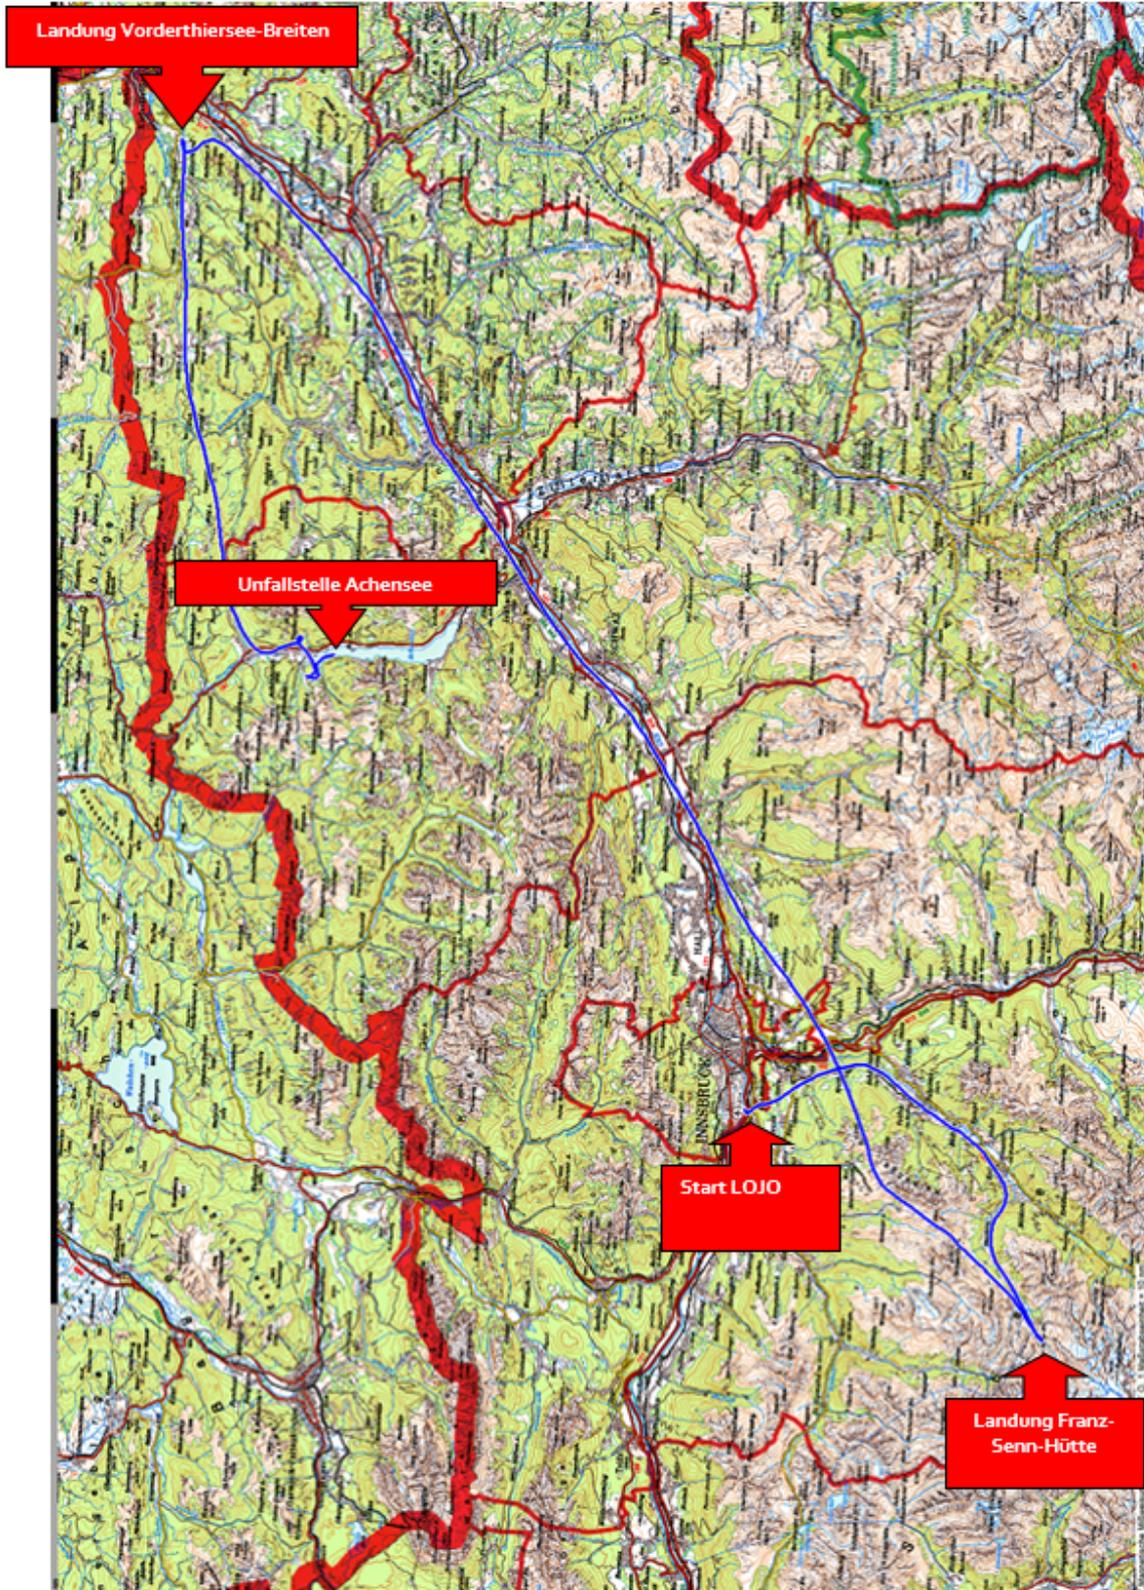
Abbildung 1: Gesamter Unfallflug mit den ausgewerteten Daten des EURONAV-GPS-Gerätes
(© AMAP 1:200000)

Der Hubschrauber zerbrach und wurde zerstört. Es trieben Teile des Hubschraubers an der Wasseroberfläche, schwerere Teile versanken im Achensee.

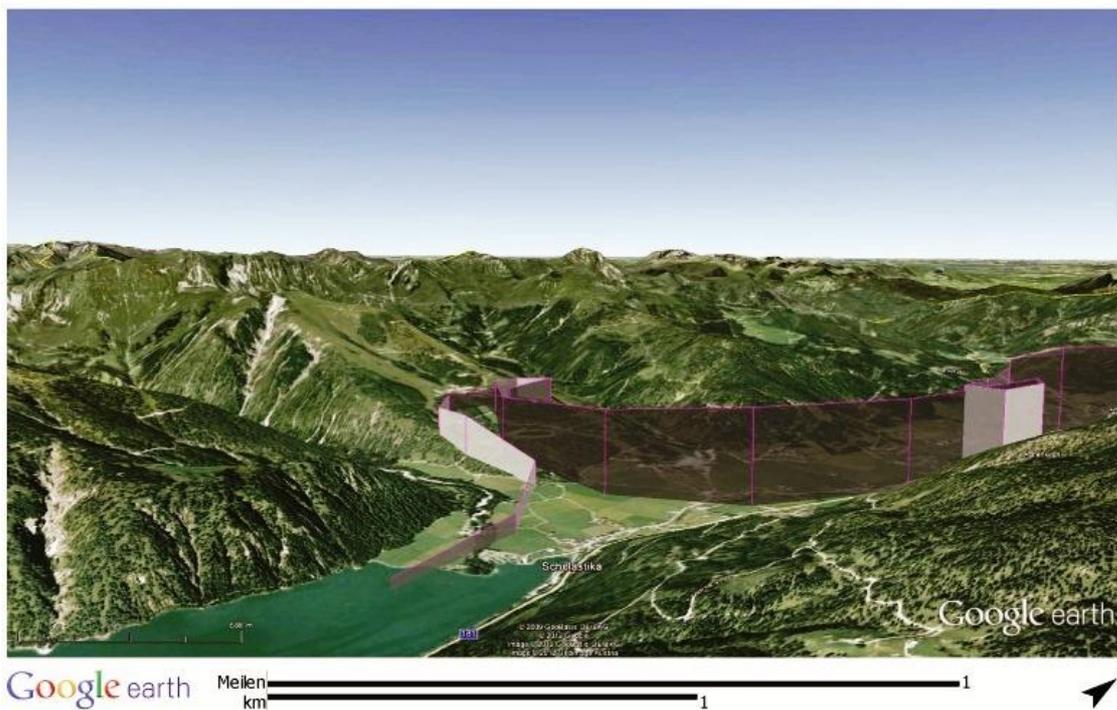
Abbildung 8: Auswertung der letzten Flugminuten vom EURONAV-GPS

Die aufgezeichneten Werte des letzten GPS-Punktes waren wie folgt:

- HEADING = 170,55°
- Kabinenquerlagewinkel = 4,12°
- Kabinennickwinkel = -6,58°
- Sinkgeschwindigkeit = ca. 1040 ft/min
- Static pressure P0 = 909,5 hPa
- Pressure Altitude (ZP) = 2925 ft

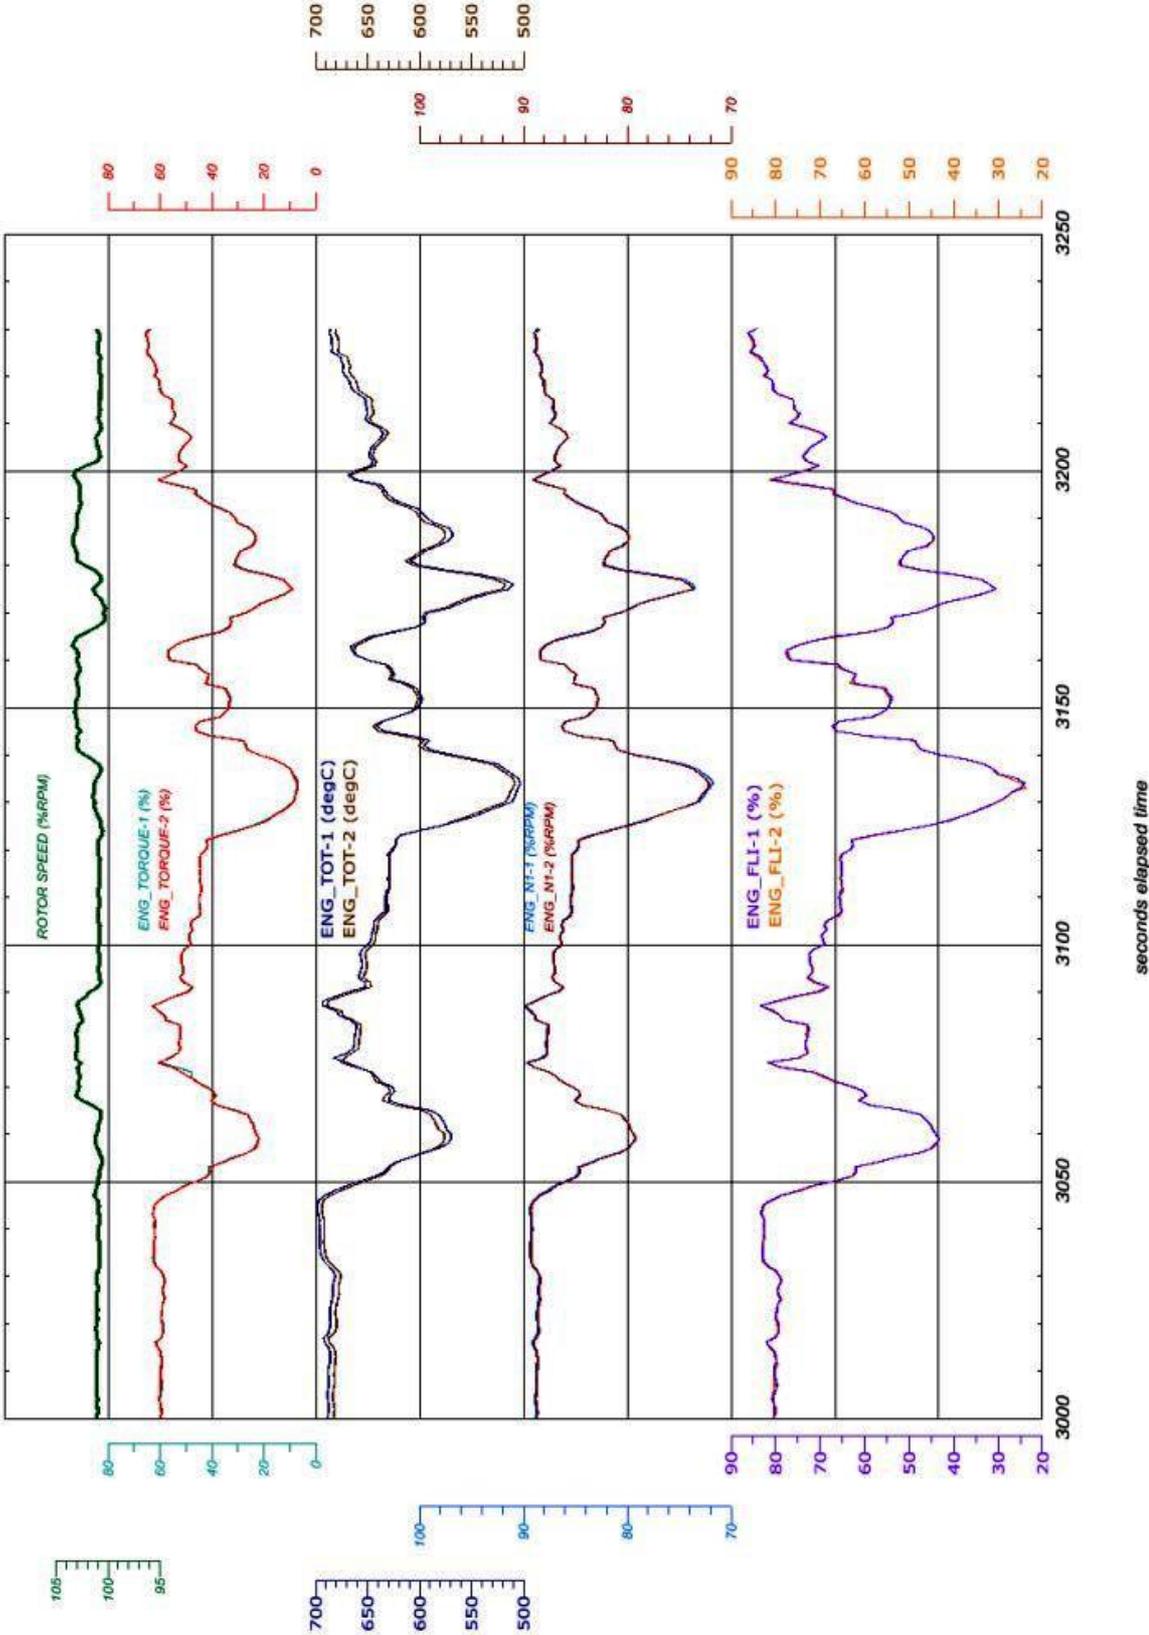
Abbildung 10: Grafik UMS-Recorder

Der Unfallzeitpunkt war anhand der UMS-Daten nicht erkennbar. Laut Hersteller wird jeweils ein Datenpaket innerhalb von zwei bis maximal vier Sekunden auf die Speicherkarte übertragen. Längstens vier Sekunden nach der letzten Aufzeichnung erfolgte der Unfall.

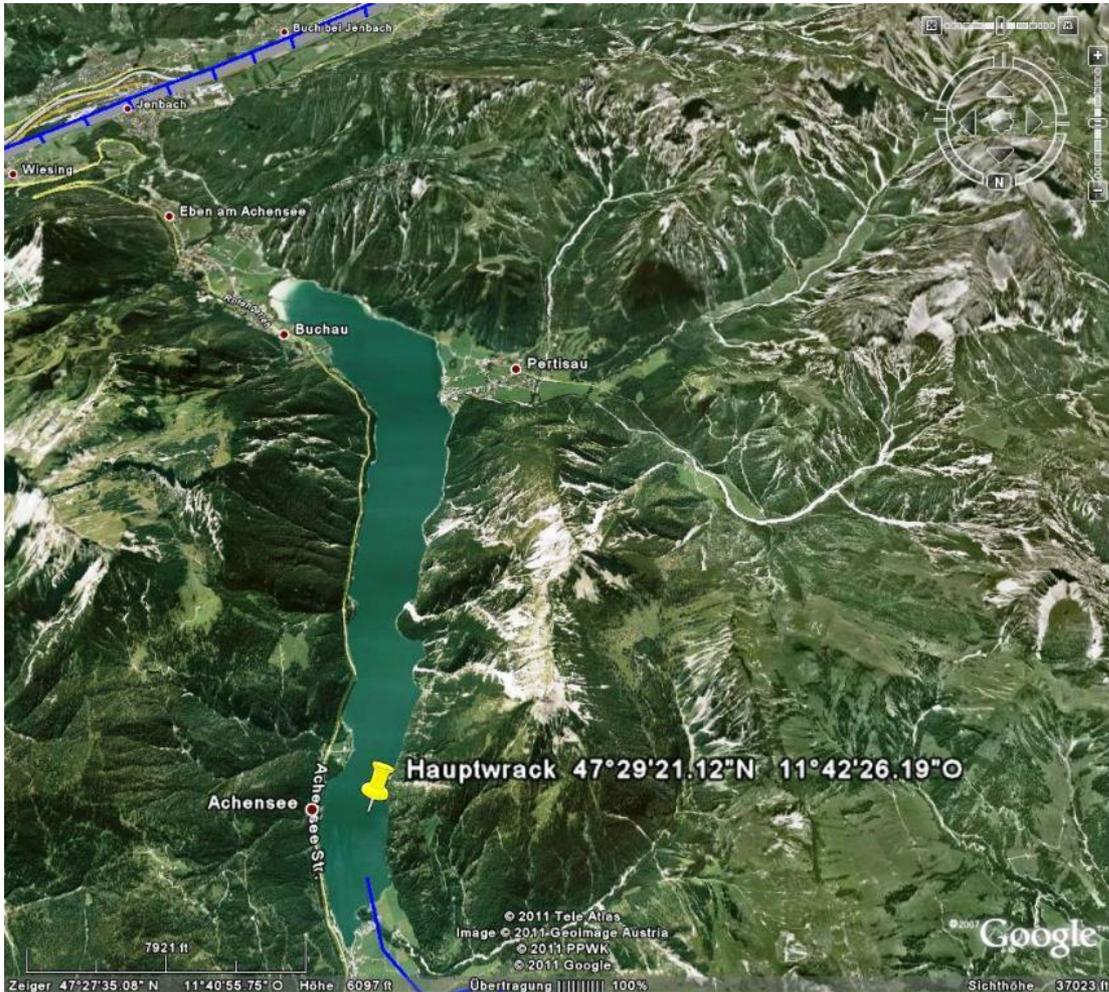
Abbildung 11: Die Position des Hauptwracks im Achensee mit Blickrichtung Süden und dem letzten aufgezeichneten GPS-Punktes (EURONAV-GPS) des Flugweges

Die Unfallstelle liegt im nördlichen Teil des Achensees, gebirgsnordwestlich der Stadt Jenbach. Der Achensee ist ein Stausee und weist eine Länge von ca. 9 km und eine Breite von ca. 1,5 km auf. Das Hauptwrack wurde in einer Tiefe von 104 m mittels Sonartechnik geortet, mit einer Position unweit der Kollision mit der Wasseroberfläche.

Der letzte Teil des Flugweges war eine flache Rechtskurve über Wasser. Der Flugverlauf wies in südliche Richtung. Es konnten keine Aufschlag- bzw. Anprallspuren an den überflogenen Bäumen am nördlichen Seeufer festgestellt werden.

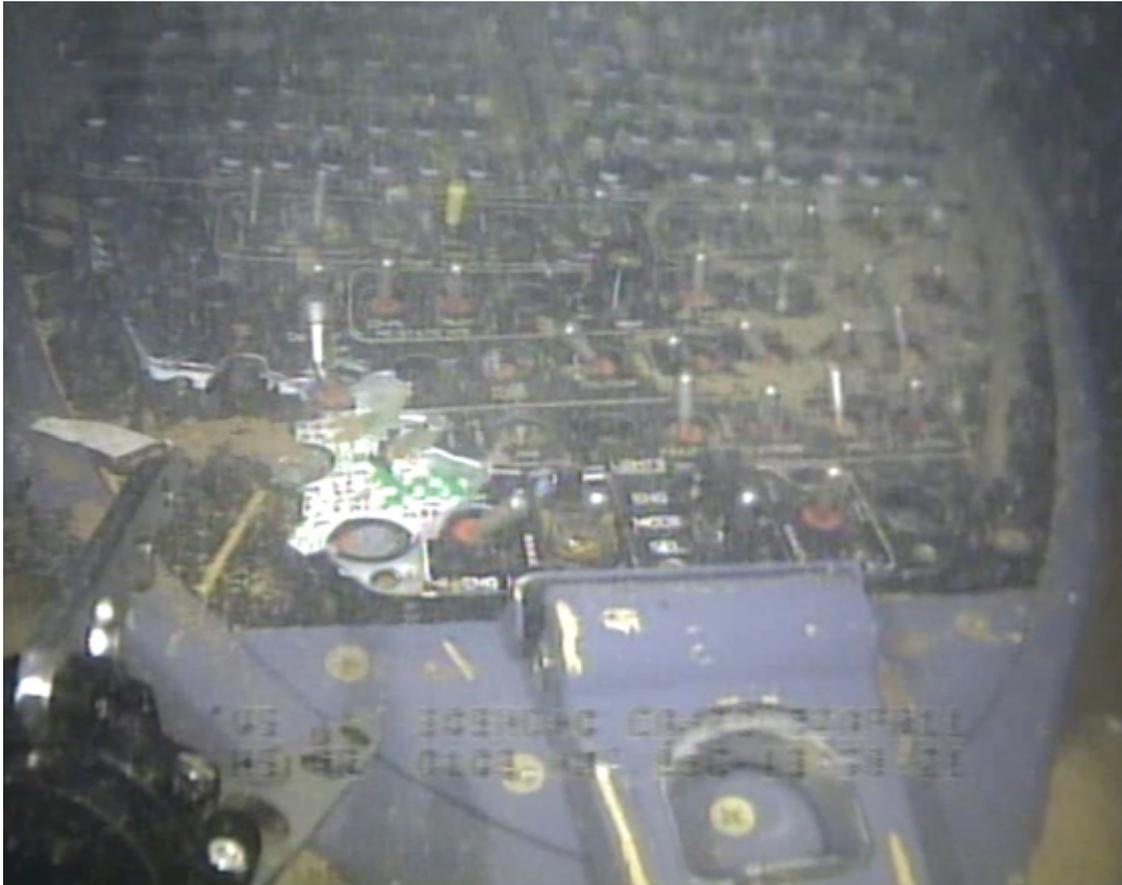
Abbildung 17: Aufnahme des Overhead Panels mittels Tauchroboter

Unter Wasser konnte das Trümmerfeld mittels Sonartechnik lokalisiert werden. Das Cockpit bzw. der gesamte vordere Teil der Kabine zerbrach beim Aufschlag. Es konnten keine Anzeigeeinstrumente des Cockpits mehr aufgefunden werden, das Overhead Panel konnte mit einer Unterwasserkamera lokalisiert und gefilmt werden (siehe Abbildung 17). Eine Bergung war nicht möglich.

Es konnten keine Anzeigeeinstrumente des Cockpits aufgefunden werden. Lediglich das Overhead Panel konnte mit einer Unterwasserkamera lokalisiert und gefilmt werden (siehe Abbildung 17).

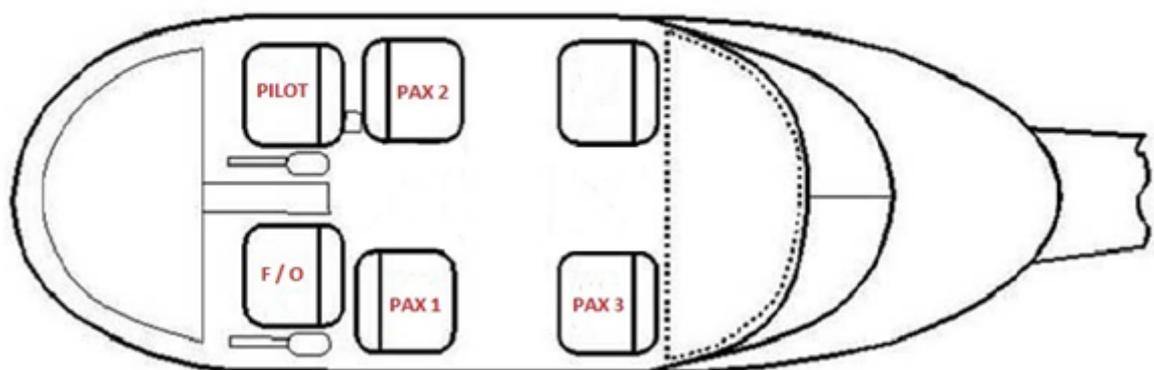
Abbildung 21: Sitzplan des Hubschraubers

- Rechter vorderer Passagiersitz (Pax 2): Gurtschloss geöffnet, an Gurtbändern und Gurtschloss waren keine sichtbaren Schäden oder Beeinträchtigung der Funktion feststellbar. Die Kopfstütze wurde deformiert bzw. verbogen vorgefunden.

- Linker vorderer Passagiersitz (Pax 1): Gurtschloss geöffnet, an den Gurtbändern sowie am Gurtschloss waren keine sichtbaren Schäden oder Beeinträchtigung der Funktion feststellbar. Die Kopfstütze wurde deformiert bzw. verbogen vorgefunden.

- Pilotensitz: Gurtschloss war geöffnet, an den Gurtbändern sowie am Gurtschloss waren keine sichtbaren Schäden oder Beeinträchtigung der Funktion feststellbar. Die Kopfstütze wurde deformiert bzw. verbogen vorgefunden.

- Co-Pilotensitz: Gurtschloss war geöffnet, an den Gurtbändern als auch am Gurtschloss waren keine sichtbaren Beschädigungen oder Beeinträchtigung der Funktion feststellbar. Die Kopfstütze wurde vom Sitz aufprallbedingt weggerissen bzw. getrennt.

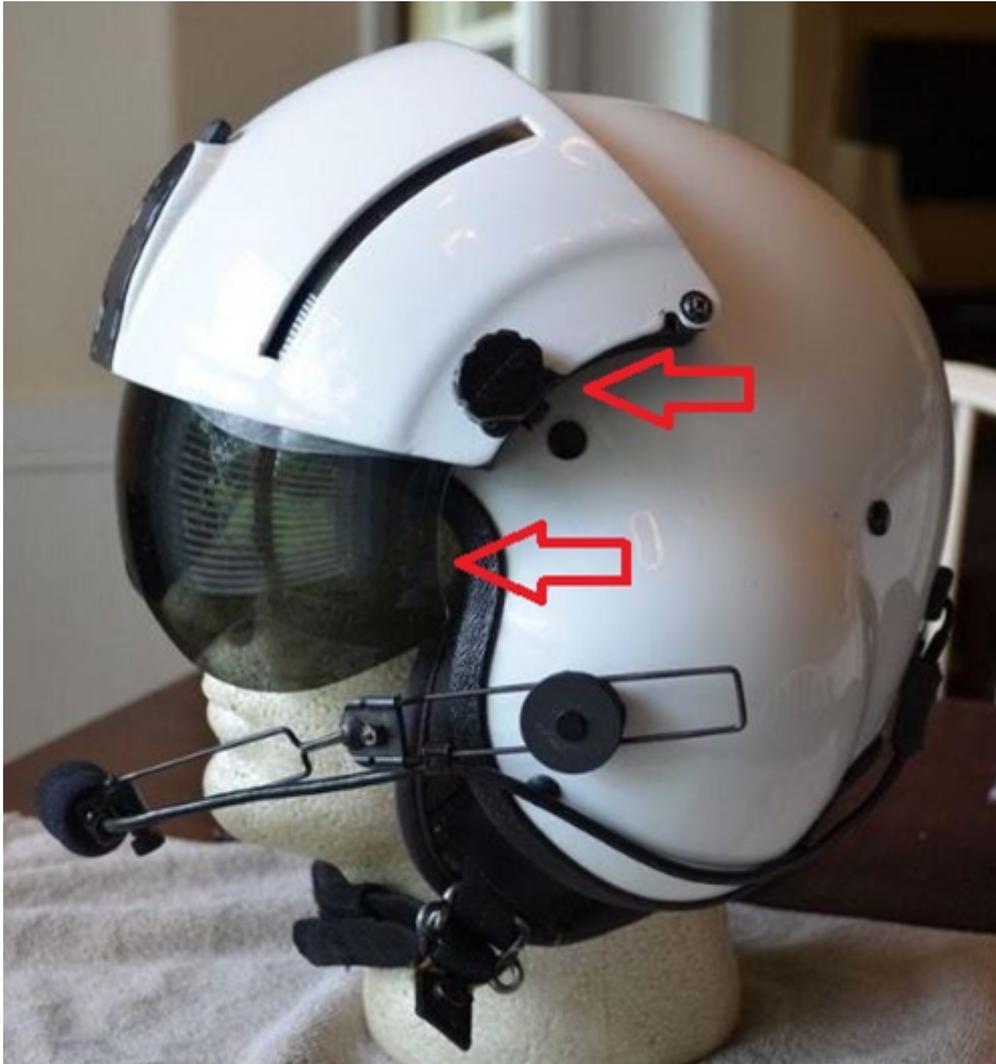
Abbildung 24: Baugleiches Helmmodell mit beiden Visieren

Wie in Abbildung 23 und 24 ersichtlich, verwendete der Pilot zum Zeitpunkt des Flugunfalles das innere Visier seines Helmes. Über die Verwendung des äußeren Visiers kann keine Aussage getroffen werden.

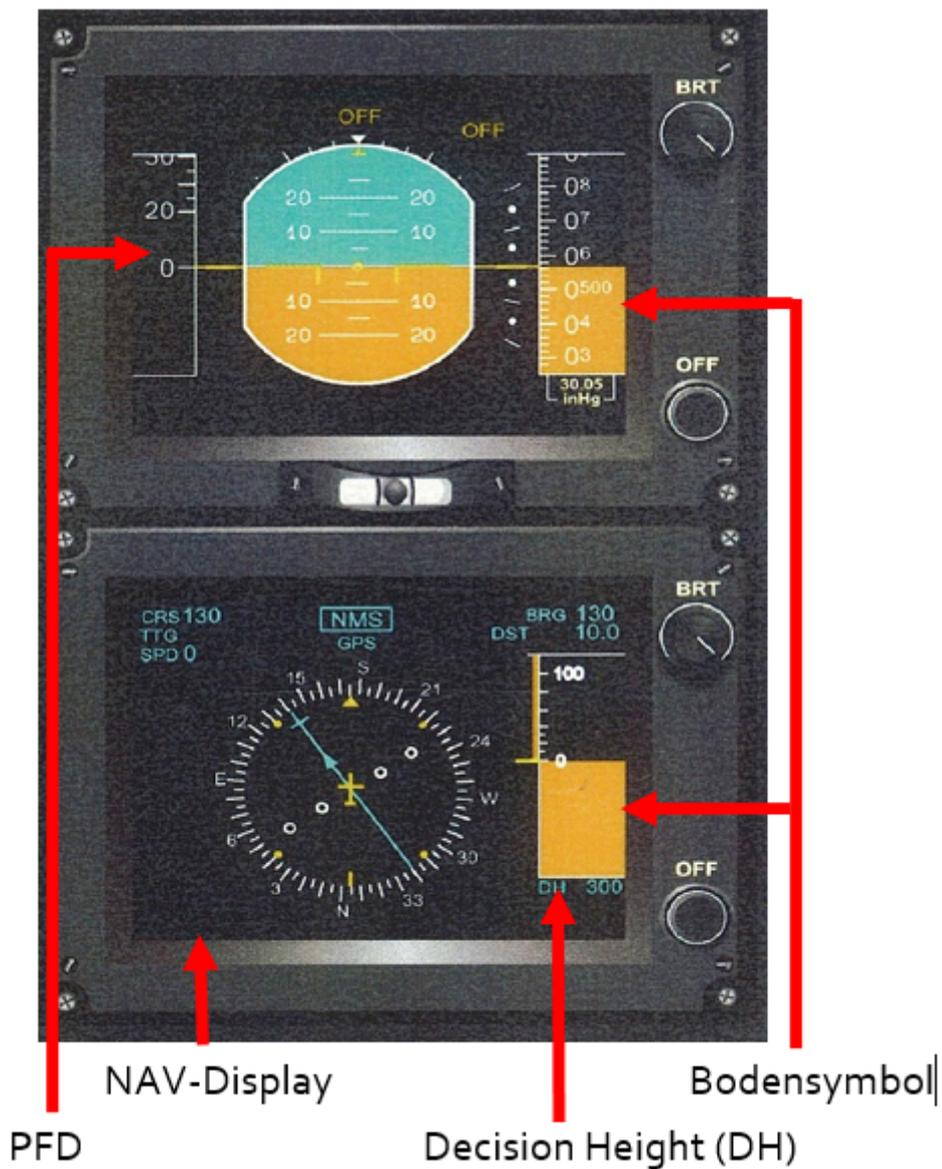
Abbildung 25: Primary Flight Display und Navigation Display

Piloten mit Instrumentenflugausbildung tendieren erfahrungsgemäß, auch bei Sichtflügen, zu häufigerer Verwendung der Instrumente um Einschätzungen und Abläufe zu überprüfen. In diesem Fall wäre etwa 15 Sekunden lang, in einem Blickfeld zusammengefasst, die mit dieser Fluggeschwindigkeit gefährliche Annäherung an die Wasseroberfläche erkennbar gewesen.

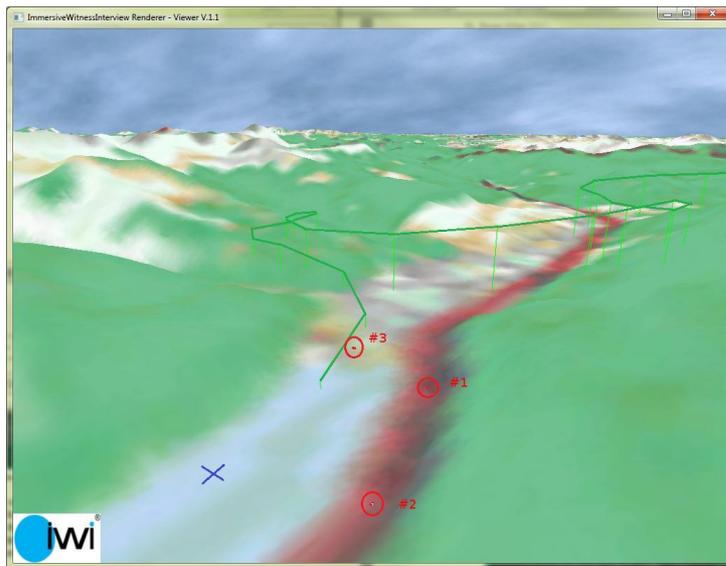
Abbildung 27: Flugverlauf des Datenschreibers (grüne Linie), Positionen der Augenzeugen (rot) und Position des Hubschrauberwracks (blau)

Abbildung 27 zeigt die Positionen der drei Augenzeugen #1, #2 und #3 (rot), die Informationen des Flugdatenrekorders (grüne Linie) und die Position des geborgenen Wracks (blaue Markierung).

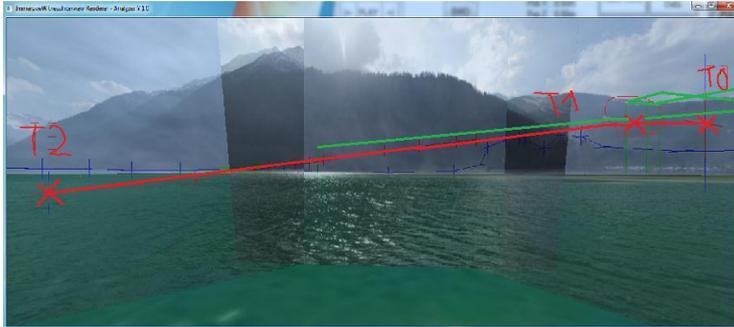
Abbildung 28: Perspektive Augenzeuge #1 mit beobachtetem Flugverlauf (rote Linie), T0 nach T1 nach T2

Der Augenzeuge #1 saß am Ufer des Sees beim Angeln, als er den Hubschrauber bei T0, wie in Abbildung 28 dargestellt, sah. Der Hubschrauber flog bei T1 einen Kreis und anschließend flog er von T1 nach T2 linear bis zum Aufschlag im Wasser bei T2.

Die Informationen des Flugdatenrekorders (grüne Linie) endeten am Beginn des Sees. Die Trajektorie des Flugdatenrekorders (grün) liegt leicht über dem beschriebenen Flugverlauf des Augenzeugen (rot). Die blaue Linie zeigt die Kontur der Referenzobjekte die zur Fehlerberechnung bei der Methode verwendet wird.

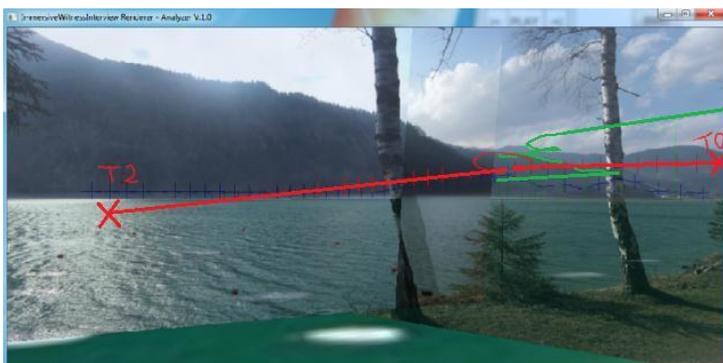
Abbildung 29: Perspektive Zeuge #2 mit beobachtetem Flugverlauf (rote Linie) T0 nach T2

Der Zeuge ging zum Zeitpunkt der Beobachtung am See spazieren und sah den Hubschrauber wie in Abbildung 29 zu sehen von rechts (T0) einfliegend. Nach dem er eine Schleife gedreht hatte, flog er linear bis zum Aufprallpunkt T2. Der Hubschrauber schlug gut sichtbar vor den Augen des Zeugen bei T2 im Wasser auf.

Abbildung 29 zeigt den vom Zeugen beobachteten Flugverlauf (rote Linie von T0 nach T2) und die Informationen des geborgenen Flugdatenrekorders (grüne Linie) die am Beginn des Sees endeten. Die blaue Linie zeigt die Kontur der Referenzobjekte die zur Fehlerberechnung bei der Methode verwendet wird.

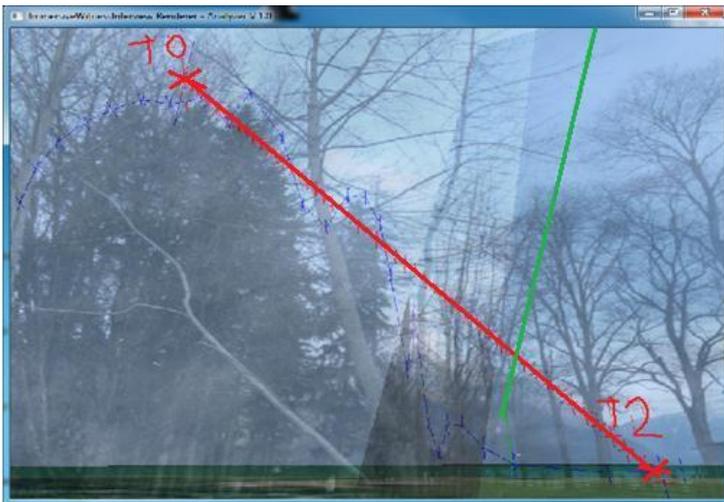
Abbildung 30: Perspektive Augenzeuge #3 mit beobachtetem Flugverlauf (rote Linie), T0 nach T2

Abbildung 30 zeigt die Zeugenperspektive, in der der Zeuge den Überflug des Hubschraubers zu seiner Linken beschrieb (rote Linie), beginnend bei T0 bis nach T2.

Es hat sich bereits bei anderen Zeugenauswertungen gezeigt, dass die Beschreibung eines überfliegenden Luftfahrzeugs für Zeugen problematisch ist. Das Luftfahrzeug ist am blauen Himmel häufig weit entfernt von Referenzobjekten und die Zeugen drehten den Kopf zu beiden Seiten um das Objekt über Kopf zu sehen. Hierin trat häufig eine gespiegelte Wiedergabe des Flugverlaufs auf.

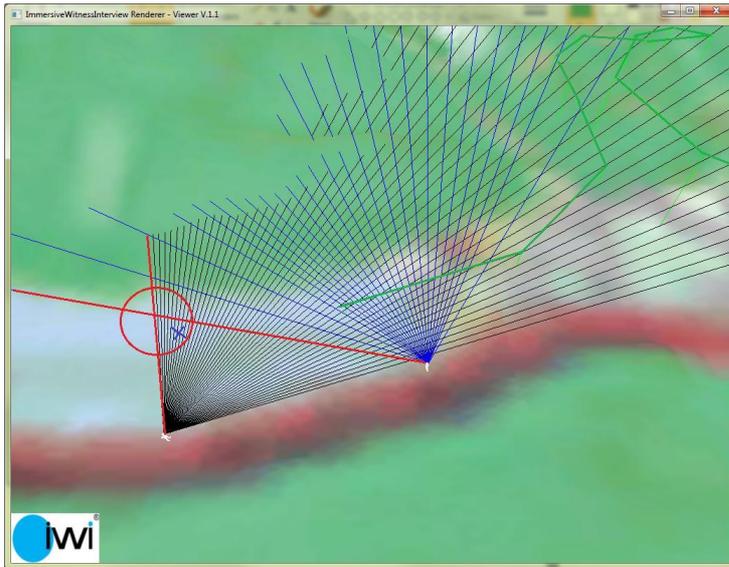
Abbildung 31: Rekonstruktion des Aufschlagpunktes

In Abbildung 31 sind die Sichtlinien der beiden Zeugen #1 und #2 zu sehen (blaue und schwarze Linien), da diese freie Sicht auf den Aufprallpunkt des Hubschraubers im Wasser hatten. Das Ende der Trajektorie des Flugdatenrekorders ist in der Mitte des Bildes zu sehen (grüne Linie).

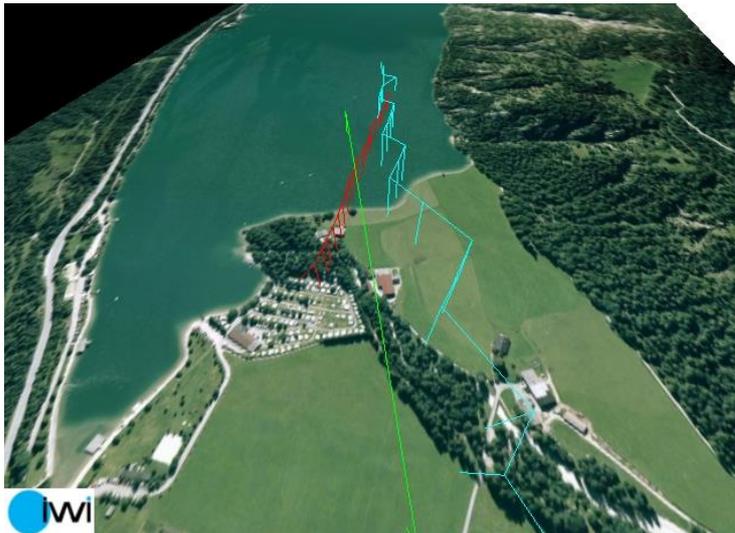
Abbildung 32: Rekonstruktion Flugverlauf (Draufsicht)

Abbildung 32 zeigt die Informationen des geborgenen Flugdatenrekorders (grüne Linie).

Der mittels der Methode iwⁱ® berechnete Flugverlauf basierend auf den Zeugen #1 und #3 ist in Rot dargestellt. Er verläuft schräg von links unten nach rechts oben. Der Grund liegt in der gespiegelten Beschreibung des Überflugs durch den Zeugen #3.

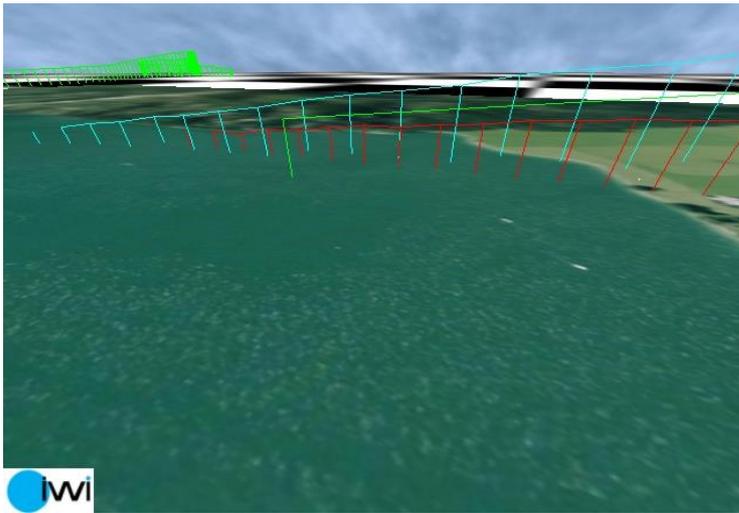
Abbildung 33: Rekonstruktion Flugverlauf (Seitenansicht)

Die Seitenansicht in Abbildung 33 zeigt, dass der rote Verlauf (Zeuge #1 und #3) leicht unterhalb des GPS Verlaufs liegt. Dies liegt daran, da der Zeuge #1 den Hubschrauber etwas tiefer beschrieb.

Der blaue Verlauf (Zeugen #1 und #2) liegt leicht darüber, da der Zeuge #2 den Hubschrauber etwas höher beschrieb und der spitze Schnittwinkel der Sichtgeraden einen größeren Fehler verursacht.

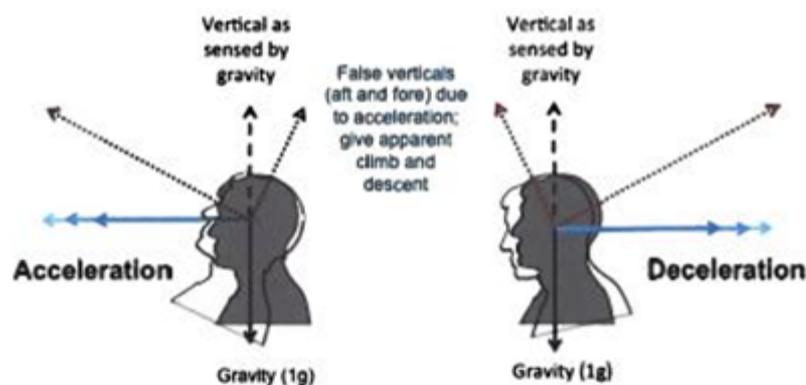
Abb.: Wahrnehmungstäuschungen des optisch-vestibulären Systems bei horizontaler Beschleunigung

Diese Wahrnehmung kann bewirken, dass der Pilot eine notwendige Abflachung des Flugwegs zu spät oder in einem zu geringen Ausmaß einleitet.

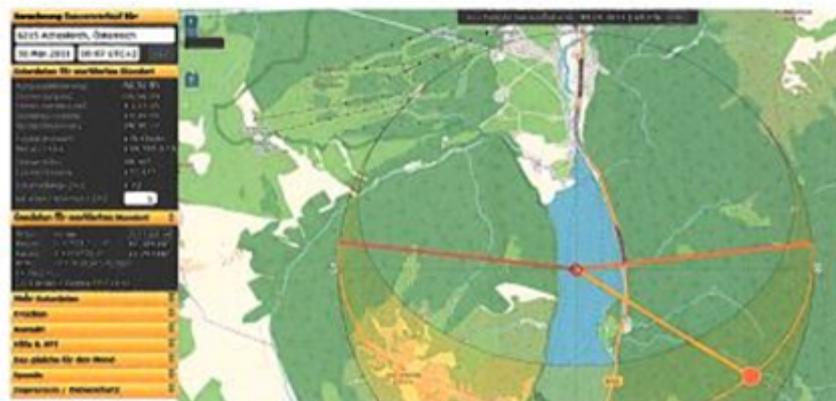
Der Azimuth der Sonne betrug 121°, deren Höhe war 30° über dem fiktiven Horizont der von Bergen begrenztem aber von der Sonne ausgeleuchtetem See.

Abb.: Sonnenstand und Sonnenhöhe an der Unfallstelle zum Unfallzeitpunkt (rekonstruiert aus dem Programm www.sonnenverlauf.de und Google Earth Pro)

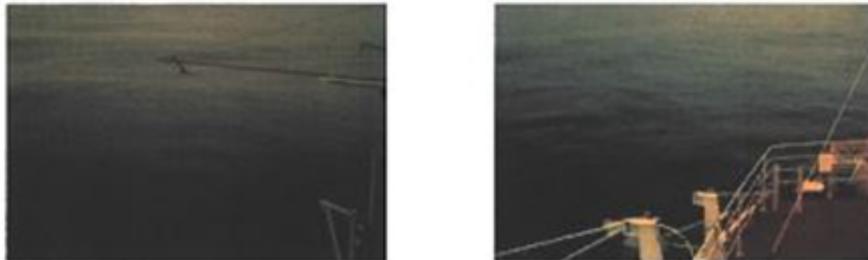
Zusammengefasst kann demnach die Wasseroberfläche des Achensees zum Unfallzeitpunkt spiegelglatt (Bild Beaufort 0) oder minimal bewegt (Beaufort 1) beschrieben werden und sich annähernd wie auf den Bildern vom National Weather Service²⁷ präsentiert haben.

Abb.: Seeoberfläche bei Beaufort 0 (Bild links) und bei Beaufort 1 (Bild rechts)

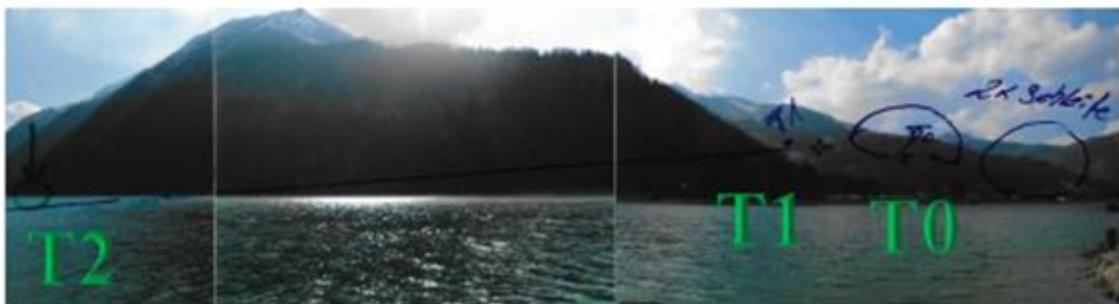
Figure 12: Eyewitness view with marked flight path that was observed (blue)

The eyewitness was sitting at the lake for fishing, highlighting the flat and calm water surface. The lake had a crystal-clear water surfacing, mirroring the mountains surrounded.

The eyewitness watching the helicopter flying two 360 degrees circles over the city, then heading to the lake (starting T1 marked position) in a linear, stable and reducing altitude towards impact position (green circle T2 marked in the image on the left). The observed duration from T1 to T2 was estimated by the eyewitness with approximately 7 seconds. The helicopter impacted at T2 in the water and flipped over.

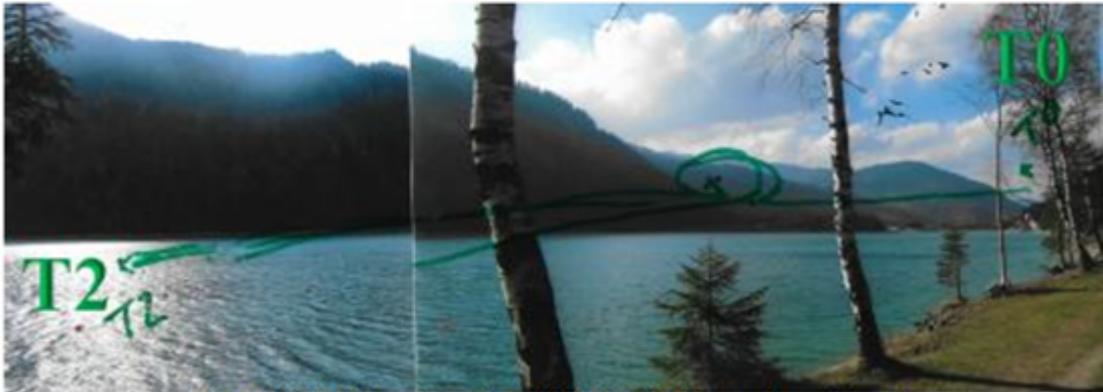
Figure 14: Eyewitness view with marked flight path that was observed (green)

The eyewitness was walking next to the lake and stopped walking when hearing the helicopter. The helicopter was circling followed by a straight becoming lower and lower when finally hitting the water (at marked T2 position) with the landing gear in the front and felt / flipped over.

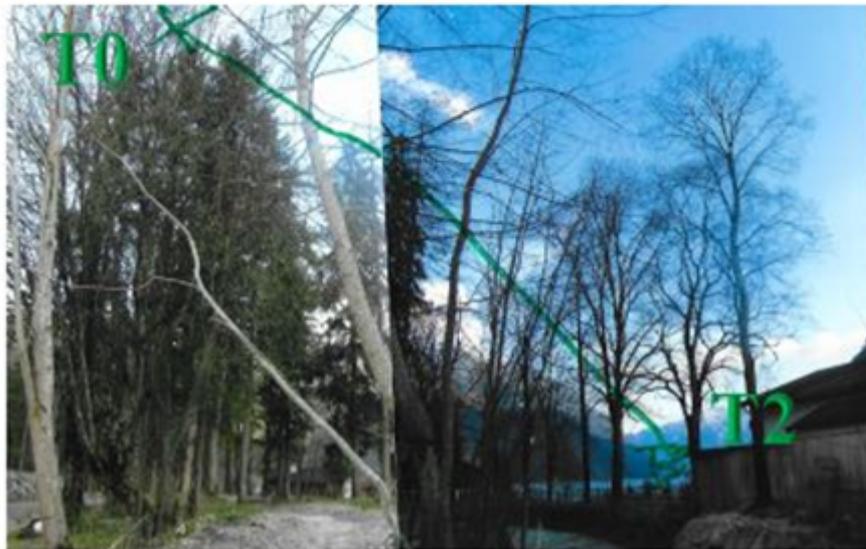
Figure 16: Eyewitness view with marked flight path that was observed (green)

The eyewitness was working on site, sitting in an excavator. The helicopter flew over the witness from T0 to T2 in a steady linear flight. The time between the observed positions was estimated with 7-8 seconds.

He saw the helicopter hitting in the water at T2 and then flipping over.

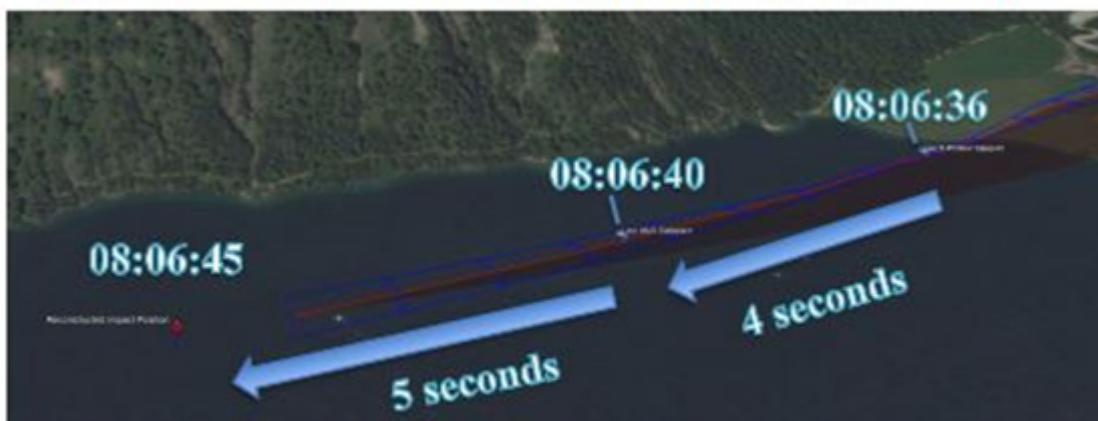
Figure 19: Last flight section, reconstructed impact position, last UMS and last EURONAV datapoint, (Google Earth)

EURONAV data was recorded and available until 08:06:36 providing position information. UMS data was available until 08:06:40 providing no position data, but altitude, airspeed and vertical speed, and showing no system warnings. The witnesses described the impact location in the lake as well a linear continuous flight path with slight descend.

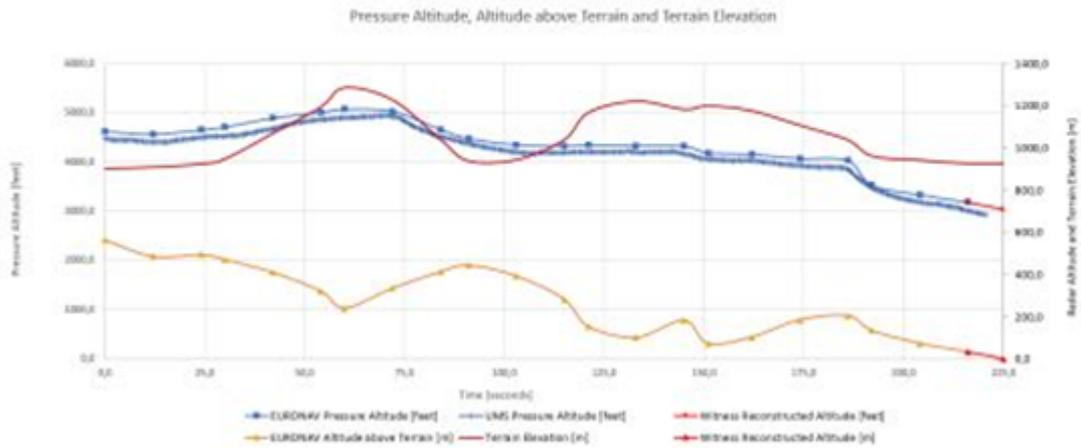
Figure 26: Helicopter Altitude

The following figure shows the reconstructed parameters of the helicopter based on EURO-NAV, UMS Data [2 Hz] and eyewitness reconstruction. The offset between UMS Altitude and EURONAV was determined with 55 m.

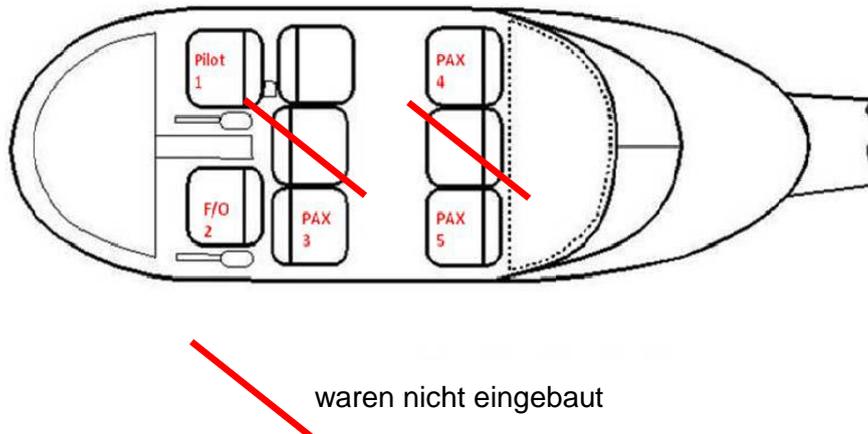
Sitzplatzbelegung am 30. März 2011

Bei den herausgerissenen hinteren Sitzen handelt es sich um die mittlere Sitzreihe (siehe Skizze).

Die interne Untersuchungsgruppe gelangte zur Auffassung, dass die Sitzplatzbesetzung nicht eindeutig nachvollziehbar ist und einer der Passagiere zum Zeitpunkt des Aufpralles nicht angegurtet war. Zur Abklärung dieses Umstandes wurde mehrfach eine Untersuchung des Gurtes des rechten hinteren Sitzes bei der Flugunfalluntersuchungsstelle eingefordert. Diese Untersuchung wurde vom Untersuchungsleiter zugesagt, scheint im Unfallbericht jedoch nicht auf. Diese Untersuchung ist deshalb notwendig, weil ein Abgurten und eine Hilfestellung von diesem Passagier angenommen wird.

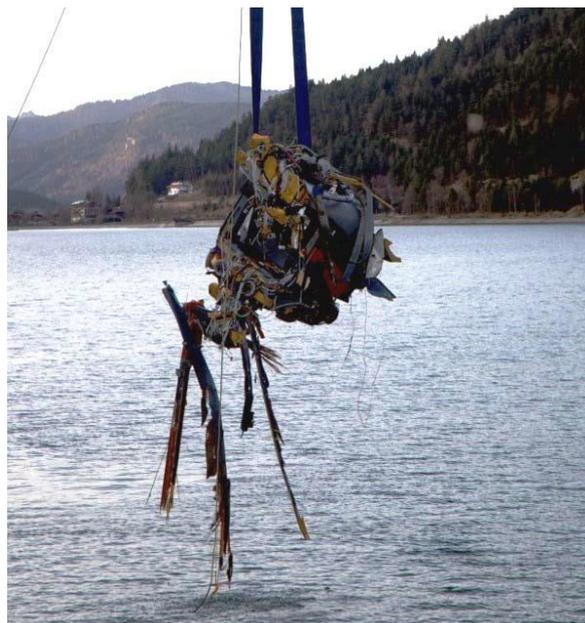
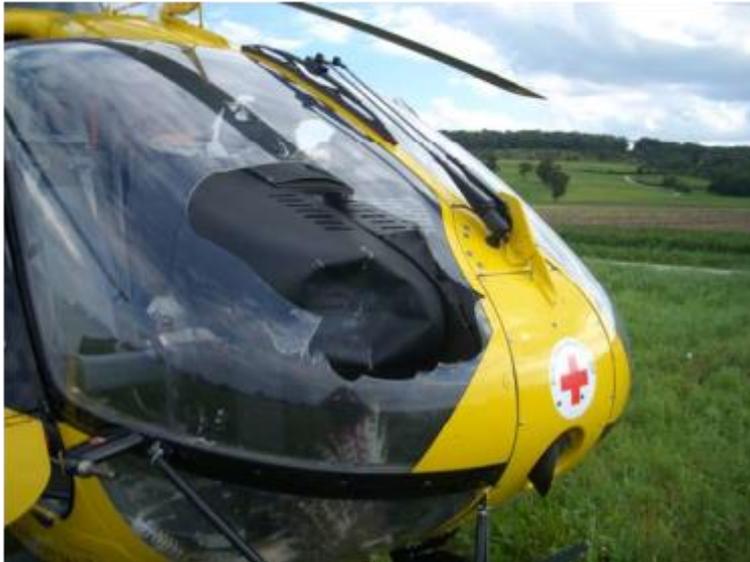
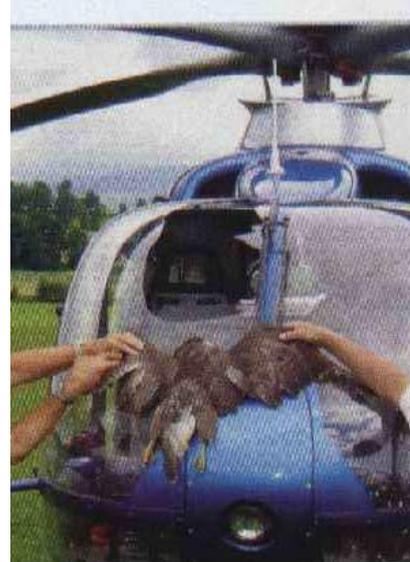
Die Fliegeroveralls von Pilot und Flight – Operator wiesen befundete Beschädigungen im Bereich des Oberkörpers auf, deren Herkunft im vorliegenden Unfallbericht nicht erklärt wurden. Geht man von der Annahme eines Vogelschlages aus, wäre es erklärbar, dass der Overall des Flight – Operators am rechten Oberarm und der des Piloten am linken Oberarm in selber Höhe beschädigt war.

Dies lässt durchaus den Schluss zu, dass diese Beschädigung sowie die verifizierten Verletzungsmuster durch einen Vogelschlag verursacht wurden. Dass keine weiteren Anhaltspunkte für einen Vogelschlag gefunden wurden, ist mit der Tatsache des hohen Beschädigungsgrades und der Wassereinspülung mit hohem Druck sowie der langen Verweildauer im Wasser zu erklären.

Welche Auswirkungen eine Kollision mit einem Vogel hervorrufen können und wo mögliche Spuren zu sichern wären, zeigen folgende Bilder:

Die plötzliche Flugwegänderung mit anschließend starkem Sinkflug bis in den See könnte sehr wohl ein Indiz auf einen Vogelschlag sein. Zum Zeitpunkt des Vorfalles wurden auch von örtlichen Forst- und Jagdorganen erhöhte Aktivitäten zahlreicher in Frage kommender Vogelarten bestätigt.

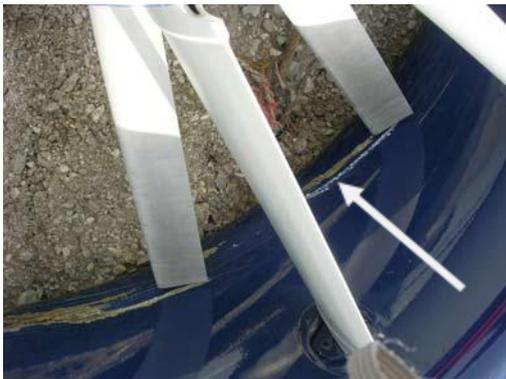
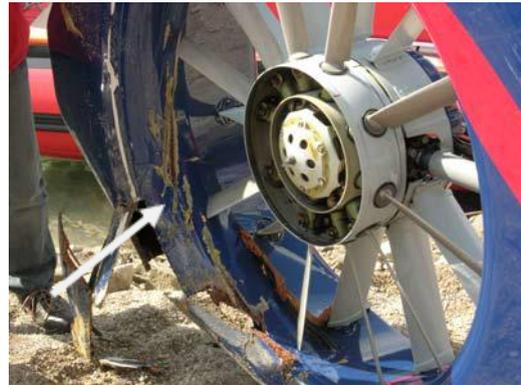
Bilder: Fenestron Struktur

Am Heckrotorantrieb (Fenestron Struktur) wurden Schleifspuren festgestellt, die ebenfalls auf einen funktionierenden Antrieb hindeuten.

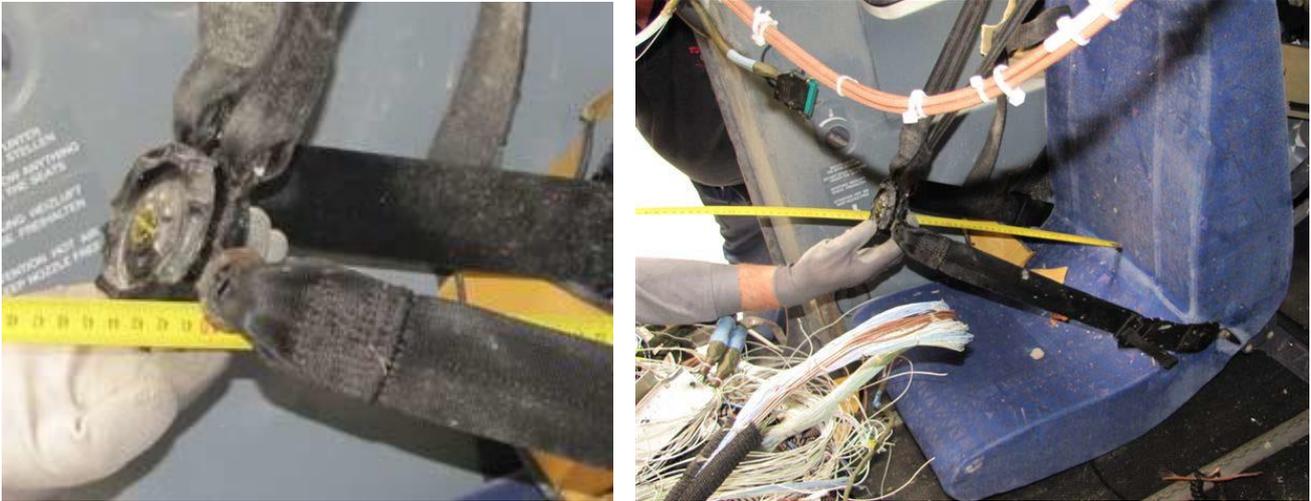
Die Sitzposition des **Passagier 1** konnte im Rahmen der technischen Untersuchung nicht zweifelsfrei geklärt werden. Auffällig war, dass bei der Bergung des Wracks die Sitzgurte auf den Positionen 4 und 5 geschlossen waren. Lt. Zeugenaussage von **Crew Member 2** saß **Passagier 1** jedoch beim Start in Vorderthiersee-Breiten unverändert auf dem rechten hinteren Passagiersitz (Position 4). Der Sitz gegenüber der Position 4 (rechter Passagiersitz gegen die Flugrichtung) wurde mit offenem Gurt geborgen. Es ist daher möglich, dass **Passagier 1** zum Unfallzeitpunkt nicht angegurtet war, wodurch sich auch erklären ließe, dass **Passagier 1** als einziger Insasse nicht angeschnallt am Sitz geborgen wurde. Der Passagiersitz Position 4 verfügt über einen

Vierpunktgurt, wobei der Abstand des Bauchgurtes vom hinteren Ende der Sitzfläche in geschlossenem Zustand bei der Bergung ca. 40 cm betrug.

Aufgrund der Aufprallrichtung nach rechts vorne und der hohen Aufprallenergie lässt sich ausschließen, dass **Passagier 1** unter dem Vierpunktgurt herausrutschte, zumal die Sitzfläche leicht gegen die Flugrichtung nach hinten geneigt ist. Vielmehr wäre anzunehmen, dass **Passagier 1**, genau wie der **Pilot** (Erkenntnis aus der Obduktion), einer starken Beschleunigung des Körpers nach vorne mit Überbeugung des Rumpfs unterlegen hätte. Mangels einer Obduktion von **Passagier 1** konnte dieser Nachweis jedoch nicht erbracht werden.

Da die Hubschrauberteile von der Flugunfalluntersuchungsstelle des BMVIT sichergestellt sind, wurde hinsichtlich diesbezüglicher Klärung von ho. Stelle mehrfach eine Untersuchung des Rückhaltgurtes am Passagiersitz Position 4 inklusive des Gurtschlusses durch die Herstellerfirma oder kompetenten externem Gutachter beim leitenden Flugunfallermittler der Unfalluntersuchungsstelle / Fachbereich Luftfahrt angeregt. Bis zur Erstellung des Berichtes lag der internen Untersuchung kein Ergebnis der Gurtprüfung vor.

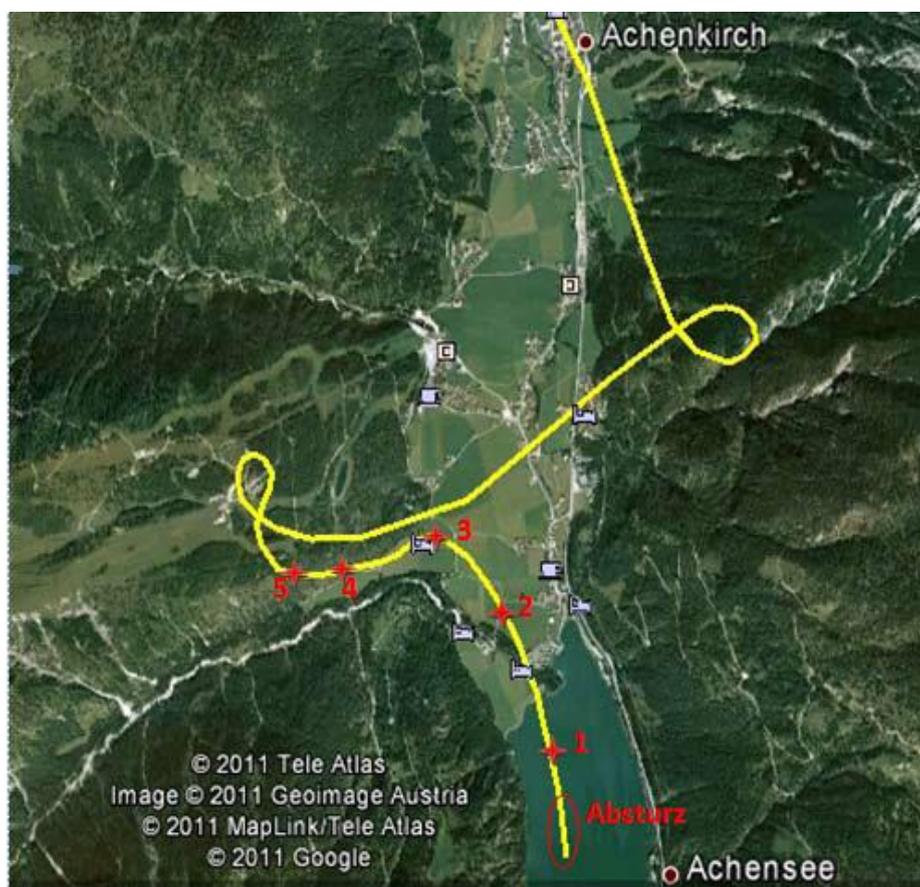
Bild: Flugverlauf im Achental und wesentliche Überflugpunkte

Der Sonneneinfall in Bezug auf den Flugweg vor der markanten Fluglage bzw. Flugwegänderung (zwischen Überflugpunkte 5 und 3) war daher aus Pilotensicht von rechts oben. Am letzten Teil vor dem Absturz im See (zwischen Überflugpunkte 2 und 1) war der Sonneneinfall in Bezug auf den Flugweg von links oben. Eine Beeinträchtigung durch die Sonneneinwirkung kann daher auf beiden Flugwegen nicht ausgeschlossen werden und wird zu einem späteren Zeitpunkt im Bericht noch näher erörtert.

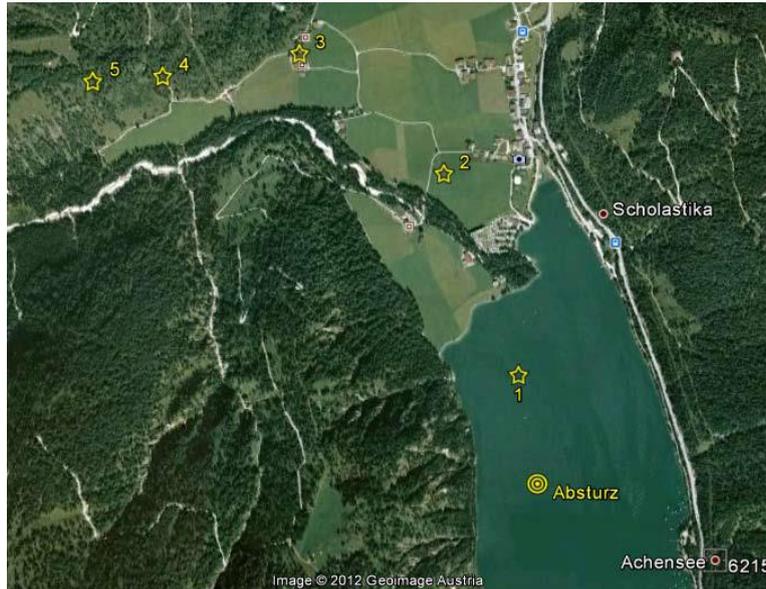
Bild: Rekonstruktion Absturzstelle

Die Absturzstelle liegt dementsprechend 300-600m südsüdöstlich des letzten bekannten Koordinatenpunktes direkt am Achensee. Der Hubschrauber befand sich dabei in Nähe des rechten Ufers (ca. 150-200m), welches sich als eine steil ansteigende, bewaldete Gebirgsfläche westlich des Achensees darstellt.
