Abschlussbericht

Unfall mit dem Hubschrauber der Type EC 135P2+, am 30. März 2011, um ca.
08:07 Uhr UTC am Achensee,
Gemeinde Achenkirch, A-6215, Achenkirch, Tirol
GZ.: BMVIT-85.173/0006-IV/SUB/ZLF/2019

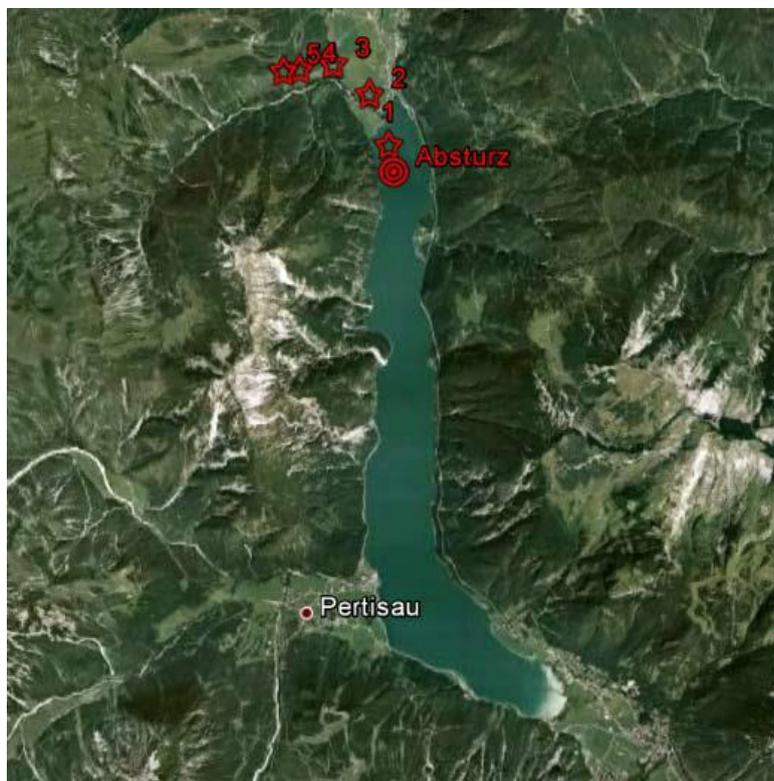
Bild: Flugweg und Absturzstelle - bezuggebendes Gelände

In Flugrichtung des Piloten gesehen, ergab sich beim Anflug zur Unfallstelle durch die Uferausbuchtung am östlichen Achensee (rechts dem Flugweg), dem ebenfalls zur Flugrichtung parallel verlaufenden westlichen Uferstrand (links vom Flugweg), das in Flugrichtung hinter dem Achensee, infolge der großen Sichtweiten gut erkennbare südliche Ufer mit dahinterliegendem Berg (Gufelwald) sowie dem breiten Schotterrand am Seeufer, ein ausreichender Horizont zur Einschätzung der Flughöhe.

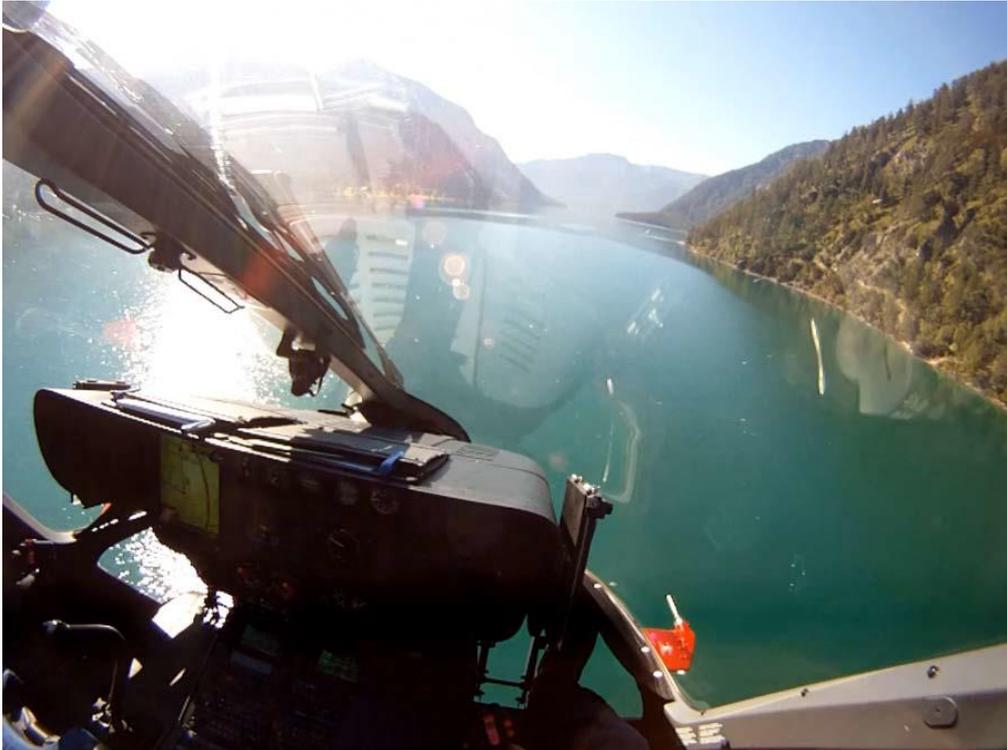
Bild: Sicht aus dem Cockpit kurz vor der Absturzstelle im Zuge des Nachfliegens, unter gleichen meteorologischen Verhältnissen (inkl. Sonnenstand) veranschaulicht kontrastreiches Gelände, genügend Referenz für Höhenabschätzung, kein Spiegelbild.
Anm.: Zum Zeitpunkt des Unfalles war um den See ein breiter Schotterrand, welcher zusätzlichen Anhalt in Bezug auf die Fluglage und -höhe lieferte.

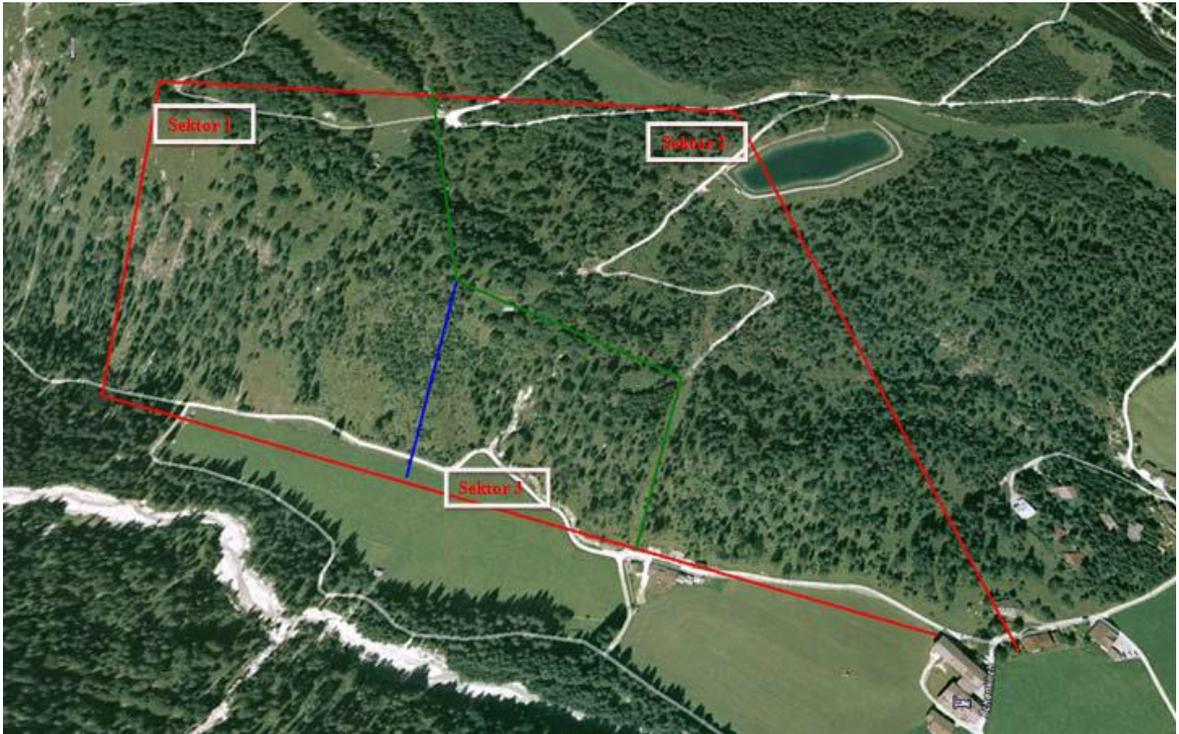
Im Bereich einer Baustelle am Speichersee, im Umfeld von ca 50 Meter, vor allem im darunter verlaufenden Graben lagen mehrere Kunststoffteile, die fotografiert wurden. Im Bereich einer Schneise (vermutlich Leitungsgrabungen) wurden ebenfalls mehrere Glas und Kunststoffteile gefunden und fotografiert. Eine Zuordnung der Teile zum Hubschrauber oder anderen Flugobjekten war nicht möglich. Es wurden keine Tierkadaver gefunden. Auf Grund des zeitlichen Abstandes seit dem Absturz könnte ein allfälliger Tierkadaver auch durch Wildtiere beseitigt worden sein.

Bild: Suchgebietsaufteilung unterhalb der unüblichen Flugwegänderung.
