Untersuchungsbericht

Tödliche Verletzung einer Person in der Haltestelle Puch bei Hallein
am 04. Oktober 2017

GZ.: BMVIT-795.389-IV/SUB/SCH/2017

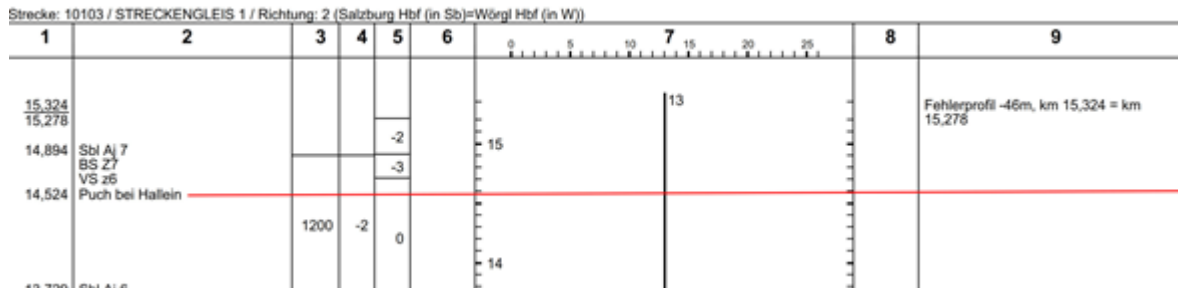
Abbildung 5: Auszug aus dem VzG

Laut VzG ist im Vorfalldbereich eine örtlich zulässige Geschwindigkeit von 130 km/h festgelegt.
