Abschlussbericht

Unfall mit dem Motorflugzeug der Type AQUILA AT01,
am 14.09.2016, um ca. 14:09 Uhr UTC im Steißbachtal (Vallugabahn),
Gemeinde St. Anton/Arlberg, Bezirk Landeck, Tirol
GZ.: BMVIT-85.241/0002-IV/SUB/ZLF/2019

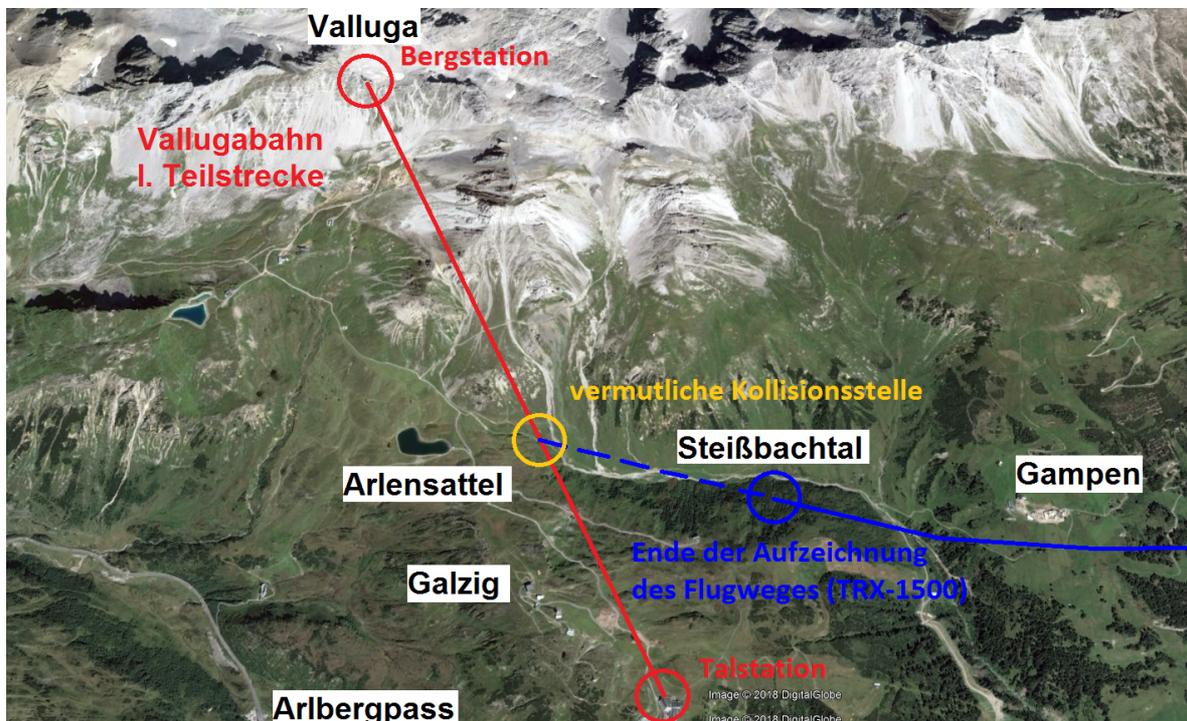
Dabei kreuzte das Motorflugzeug in ca. 2200 M (ca. 7220 FT) MSL die von der Talstation auf dem Galzig in 2091 M MSL zur Bergstation am Vallugagrät in 2647 M MSL in Richtung ca. 334° bezogen auf rechtweisend Nord verlaufende Trasse der Personenseilbahn „Vallugabahn I“ im Bereich des Höchstbodenabstandes der Seilbahn von 255 M GND über dem Talboden des Steißbachtals (Abb. 1 und Abb. 2).

Abbildung 1 zeigt den Flugweg des Luftfahrzeugs, der vom Kollisionswarnsystem TRX-1500 gespeichert wurde und nach dem Unfall ausgelesen werden konnte, von St. Anton/Arlberg entlang des Steißbachtals in Richtung Arlensattel und die Trasse der Personenseilbahn „Vallugabahn I“ mit der vermutlichen Kollisionsstelle im Bereich des Höchstbodenabstandes der Seilbahn von 255 M GND über dem Talboden des Steißbachtals.

Abbildung 1: Aufzeichnung des Flugweges entlang des Steißbachtals; Trasse der Personenseilbahn „Vallugabahn, I. Teilstrecke“ mit der vermutlichen Kollisionsstelle

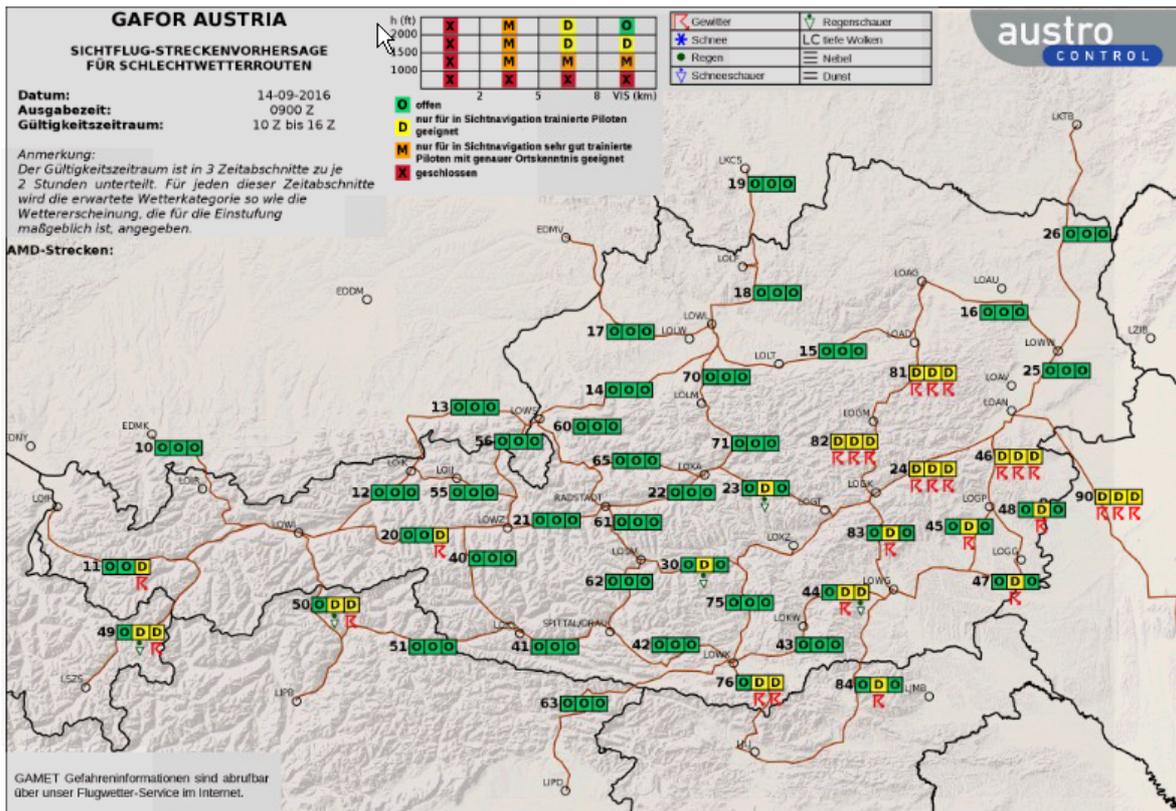
Die erwartete GAFOR-Einstufung „SCHWIERIG/DIFFICULT“ ist nur für in Sichtnavigation trainierte Piloten/Pilotinnen geeignet, wobei keine genauen Ortskenntnisse erforderlich sind (Abb. 5).

Abbildung 5: Sichtflug-Streckenvorhersage für Schlechtwetterrouten (GAFOR AUSTRIA) im Gültigkeitszeitraum 14.09.2016, 10:00 Uhr bis 16:00 Uhr

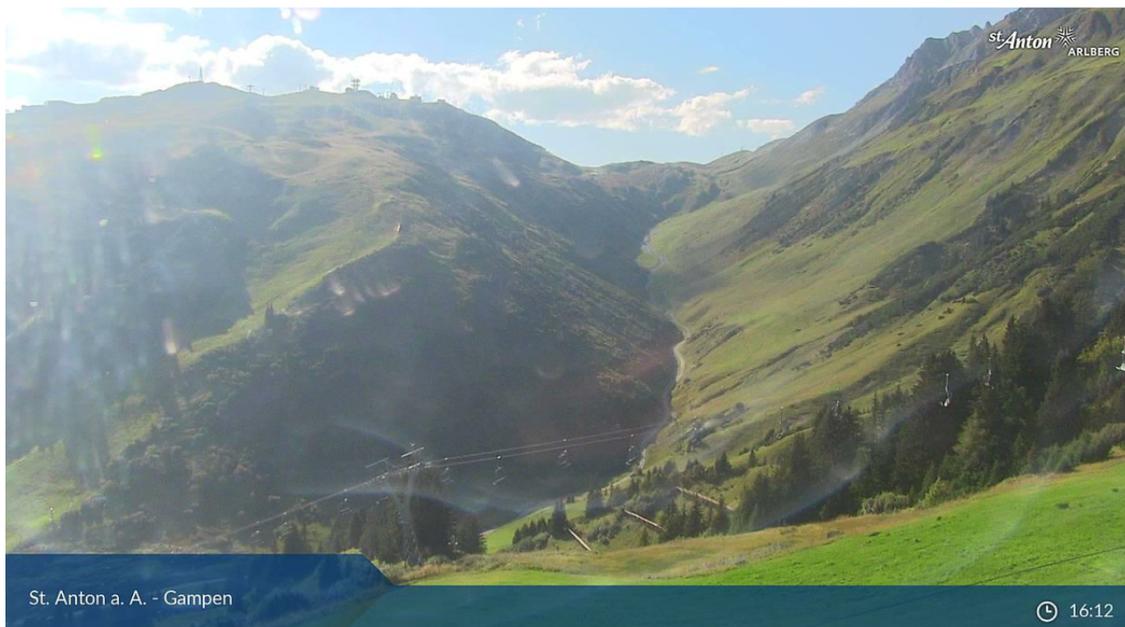
Abbildung 4: Webcam-Bild vom Gampen (1850 m) vom 14.9.2016 16:12 Uhr [Anm.: 14:12 Uhr UTC] Blickrichtung Galzig – Steißbachtal.

Aufgrund der trockenen Luft (Luftfeuchtigkeit zwischen 40 und 50%) kann eine Sichtbehinderung durch Dunst oder Nebel ausgeschlossen werden. Auch die verschiedenen Webcam-Aufnahmen von 16 Uhr [Anm.: 14 Uhr UTC] bestätigen, dass im Bereich Galzig – Valluga durchwegs gute Sichtverhältnisse geherrscht haben.

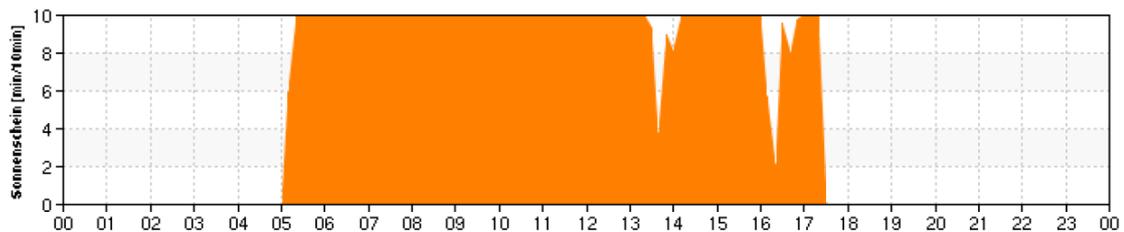
Der 14. September brachte überwiegend sonniges Spätsommerwetter und in allen Höhenlagen für die Jahreszeit überdurchschnittlich hohe Temperaturen. Am Nachmittag kam es zu geringer Quellwolkenbildung, wodurch der Sonnenschein zeitweise gedämpft wurde. Dies sieht man beispielsweise anhand der Lücken in der aufgezeichneten Sonnenscheindauer an der Station Galzig (Abbildung 1 [Anm.: Auszug]).

Abbildung 1 [Anm.: Auszug]: Aufzeichnung der automatischen Wetterstation Galzig für den 14.9.2016: Uhrzeit in UTC [...] Sonnenscheindauer in Minuten pro 10 Minuten [...].

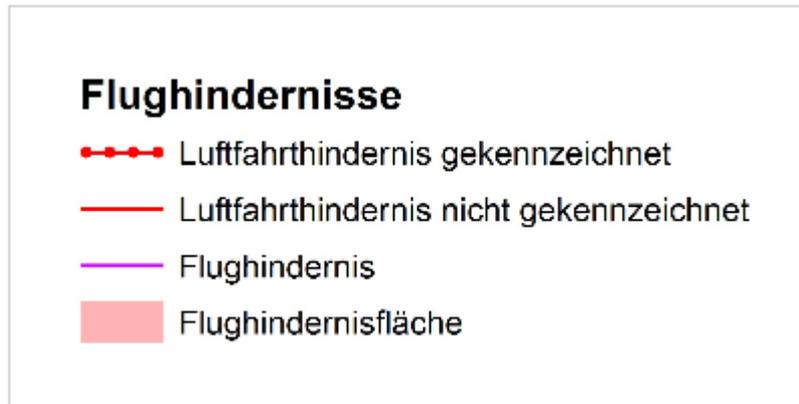
Die verwendete Kartensymbolik für gekennzeichnete Seilbahnanlagen, die sich generell über den gesamten Seilverlauf erstreckte, unterschied sich von jener für nicht gekennzeichnete Seilbahnanlagen lediglich durch eine perlenkettenartige Anordnung von roten Flächen zusätzlich zur durchgehend roten Linie, welche den Seilverlauf darstellte (Abb. 6).

Abbildung 6: Legende für im Online-Kartendienst „tiris“ erfasste gekennzeichnete und nicht gekennzeichnete Luftfahrthindernisse sowie Flughindernisse des Landes Tirol

Die maximale Höhe des Luftfahrthindernisses über MSL oder die Anordnung und Ausführung der Kennzeichnung waren nicht angegeben.

- von den Angaben im Online-Kartendienst „tiris“ zur interaktiven Auswahl und Gestaltung von Geoinformationen des Landes Tirol, welcher die „Vallugabahn II“ lediglich als „Flughindernis“ und nicht als „Luftfahrthindernis gekennzeichnet“ anführte (siehe 1.8.1 Luftfahrtskarten, Abbildung 6), und
- von der am 27.03.2003 erteilten luftfahrtbehördlichen Ausnahmegewilligung zur Errichtung und zum Betreiben von 6 touristischen Beförderungsanlagen im Schigebiet „Schi Arlberg“ mit Bodenabständen von mehr als 10 M, welche die „Vallugabahn II“ als Luftfahrthindernis gemäß § 85 Abs. 3 Luftfahrtgesetz (LFG), BGBl. Nr. 253/1957 idgF, ohne luftfahrtbehördliche Kennzeichnungsmaßnahmen mit einem Höchstbodenabstand von 60 M auswies (siehe 1.17.3 Luftfahrtbehördliche Überprüfungen der Kennzeichnungsanlagen der Personenseilbahn „Vallugabahn, I. Teilstrecke“ vor dem Unfall).

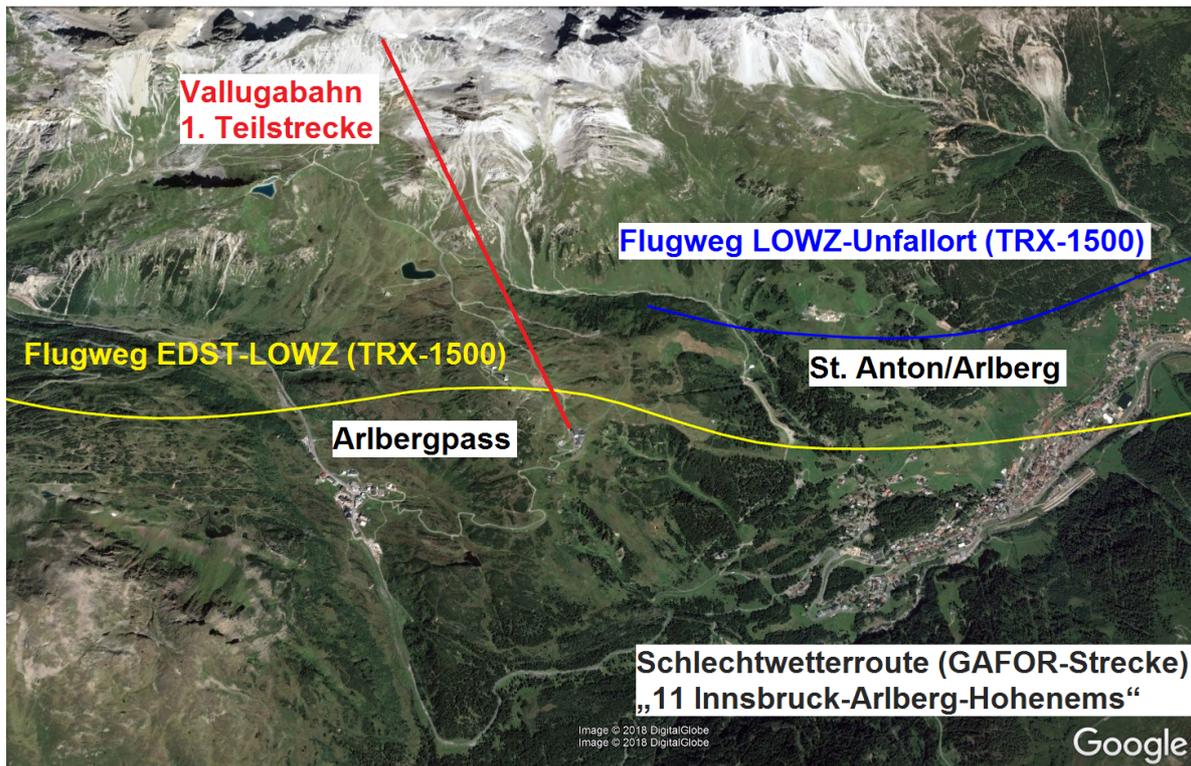
Abbildung 7 zeigt die Aufzeichnung der Flugwege EDST-LOWZ und LOWZ-Unfallort am 14.09.2016, die an Bord des Luftfahrzeugs vom Kollisionswarnsystem TRX-1500 gespeichert wurden und nach dem Unfall ausgelesen werden konnten, sowie das Aufzeichnungsende

östlich der Trasse der Personenseilbahn „Vallugabahn, I. Teilstrecke“ und nördlich der GAFOR-Strecke 11 über den Arlbergpass.

Abbildung 7: Aufzeichnung der Flugwege EDST-LOWZ und LOWZ-Unfallort am 14.09.2016, Aufzeichnungsende östlich der Trasse der Personenseilbahn „Vallugabahn, I. Teilstrecke“, GAFOR-Strecke 11 über den Arlbergpass

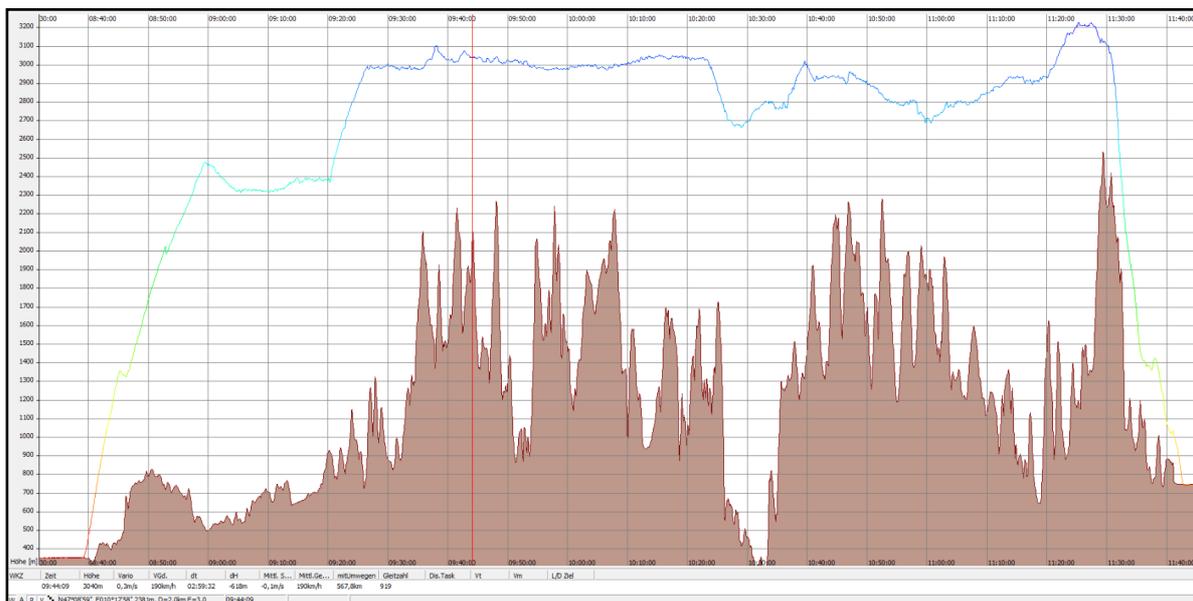
Die Aufzeichnung des Flugweges EDST-LOWZ begann um 08:39:13 Uhr in 349 M (EDST ELEV 356 M MSL, ATD 08:41 Uhr) und endete um 11:43:05 Uhr in 732 M (LOWZ ELEV 753 M MSL, ATA 11:42 Uhr). Beim Passieren der Trasse der Personenseilbahn „Vallugabahn, I. Teilstrecke“ auf dem Galzig um 09:44:09 Uhr betrug die aufgezeichnete Flughöhe 3040 M (Abb. 8).

Abbildung 8 zeigt die Aufzeichnung der Flughöhe, die während des Fluges EDST-LOWZ am 14.09.2016 an Bord des Luftfahrzeugs vom Kollisionswarnsystem TRX-1500 gespeichert

wurde und nach dem Unfall ausgelesen werden konnte, als Barogramm über dem Höhenprofil aus der 3D-Karte (graphische Darstellung mittels Software „SeeYou“ © Version 2.3); beim Passieren der Trasse der Personenseilbahn „Vallugabahn, I. Teilstrecke“ auf dem Galzig um 09:44:09 Uhr wurde eine Flughöhe von 3040 M aufgezeichnet.

Abbildung 8: Darstellung der aufgezeichneten Flughöhe auf dem Flug EDST-LOWZ am 14.09.2016 als Barogramm über dem Höhenprofil, beim Passieren der Trasse der Personenseilbahn „Vallugabahn, I. Teilstrecke“ auf dem Galzig um 09:44:09 Uhr aufgezeichnete Flughöhe 3040 M

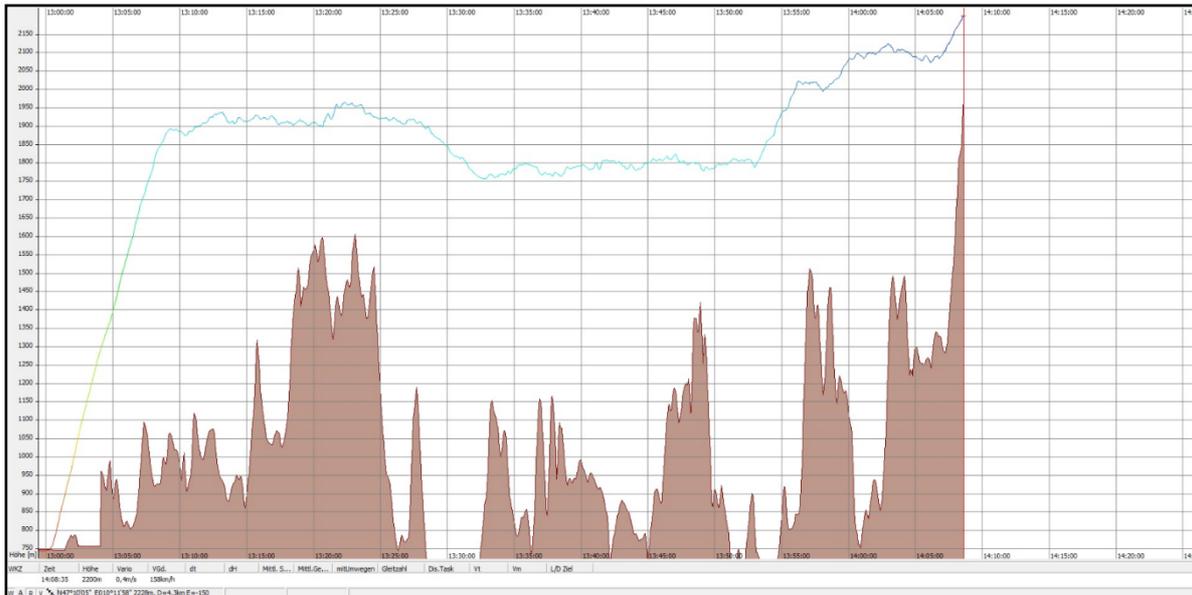
Die Aufzeichnung des Flugweges LOWZ-Unfallort begann um 13:00:16 Uhr in 742 M (LOWZ ELEV 753 M MSL, ATD 13:00 Uhr) und endete um 14:08:35 Uhr in 2195 M im Steißbachtal. Die letzte Steigflugphase vor dem Ende der Aufzeichnung wurde um 14:06:59 Uhr in 2090 M im Stanzer Tal zwischen Pettneu/Arlberg und St. Anton/Arlberg eingeleitet und erstreckte sich bis zum Aufzeichnungsende. Der während der letzten 3 aufeinander folgenden 4-Sekunden-Intervalle im Steigflug mit einer mittleren Steigrate von ca. 1,2 M/S zurückgelegten Flugstrecke von ca. 600 M entsprach eine gleichmäßige Geschwindigkeit über Grund GS von ca. 100 KT (Abb. 9).

Abbildung 9 zeigt die Aufzeichnung der Flughöhe, die während des Fluges LOWZ-Unfallort am 14.09.2016 an Bord des Luftfahrzeugs vom Kollisionswarnsystem TRX-1500 gespeichert wurde und nach dem Unfall ausgelesen werden konnte, als Barogramm über dem Höhenprofil aus der 3D-Karte (graphische Darstellung mittels Software „SeeYou“ © Version

2.3); am Ende der Flugwegaufzeichnung im Steißbachtal um 14:08:35 Uhr wurde eine Flughöhe von 2195 M aufgezeichnet.

Abbildung 9: Darstellung der aufgezeichneten Flughöhe auf dem Flug LOWZ-Unfallort am 14.09.2016 als Barogramm über dem Höhenprofil, am Ende der Flugwegaufzeichnung im Steißbachtal um 14:08:35 Uhr aufgezeichnete Flughöhe 2195 M

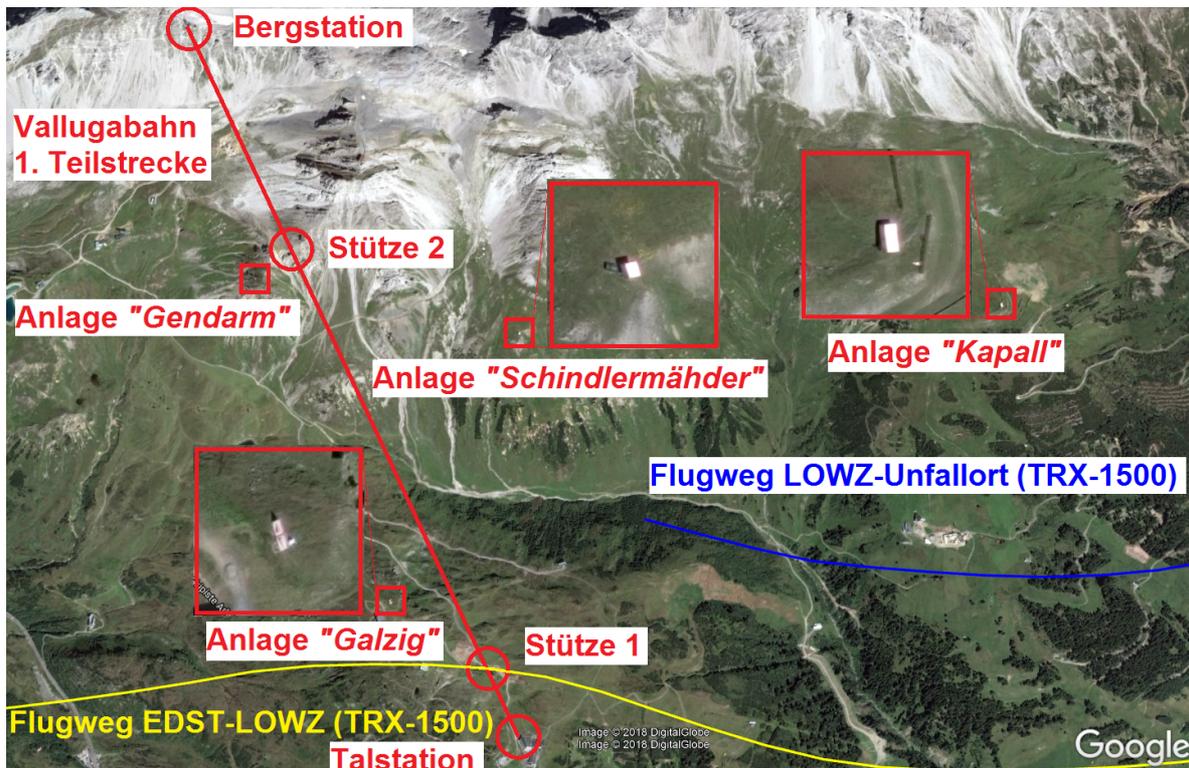
Für folgende Kennzeichnungsanlagen lagen am Unfalltag luftfahrtbehördliche Bescheide vor (Koordinaten, Höhen und Abstände wurden aus Google Earth und ÖK50 erhoben; Abb. 14):

Abbildung 14 zeigt die Kennzeichnungsanlagen der Personenseilbahn „Vallugabahn I“ laut den am Unfalltag gültigen Bescheiden vom 12.05.1970, 06.03.1995 und 31.07.1996 sowie die Flugwege EDST-LOWZ und LOWZ-Unfallort am 14.09.2016, die an Bord des Luftfahrzeugs vom Kollisionswarnsystem TRX-1500 gespeichert wurden und nach dem Unfall ausgelesen werden konnten, im Bereich der Trasse der Personenseilbahn „Vallugabahn, I. Teilstrecke“.

Abbildung 14: Kennzeichnungsanlagen „Gendarm“, „Galzig“, „Schindlermäher“ und „Kapall“ der Personenseilbahn „Vallugabahn I“ laut den am Unfalltag gültigen Bescheiden, Aufzeichnung der Flugwege EDST-LOWZ und LOWZ-Unfallort am 14.09.2016 im Bereich der Trasse der Personenseilbahn „Vallugabahn, I. Teilstrecke“
