Untersuchungsbericht

Bundesanstalt für Verkehr
Sicherheitsuntersuchungsstelle des Bundes
GZ: BMVIT-795.366/0001-IV/BAV/UUB/SCH/2015

Kollision Z 47980 mit Kinderwagen in Hst. Linz-Ebelsberg am 8. April 2015

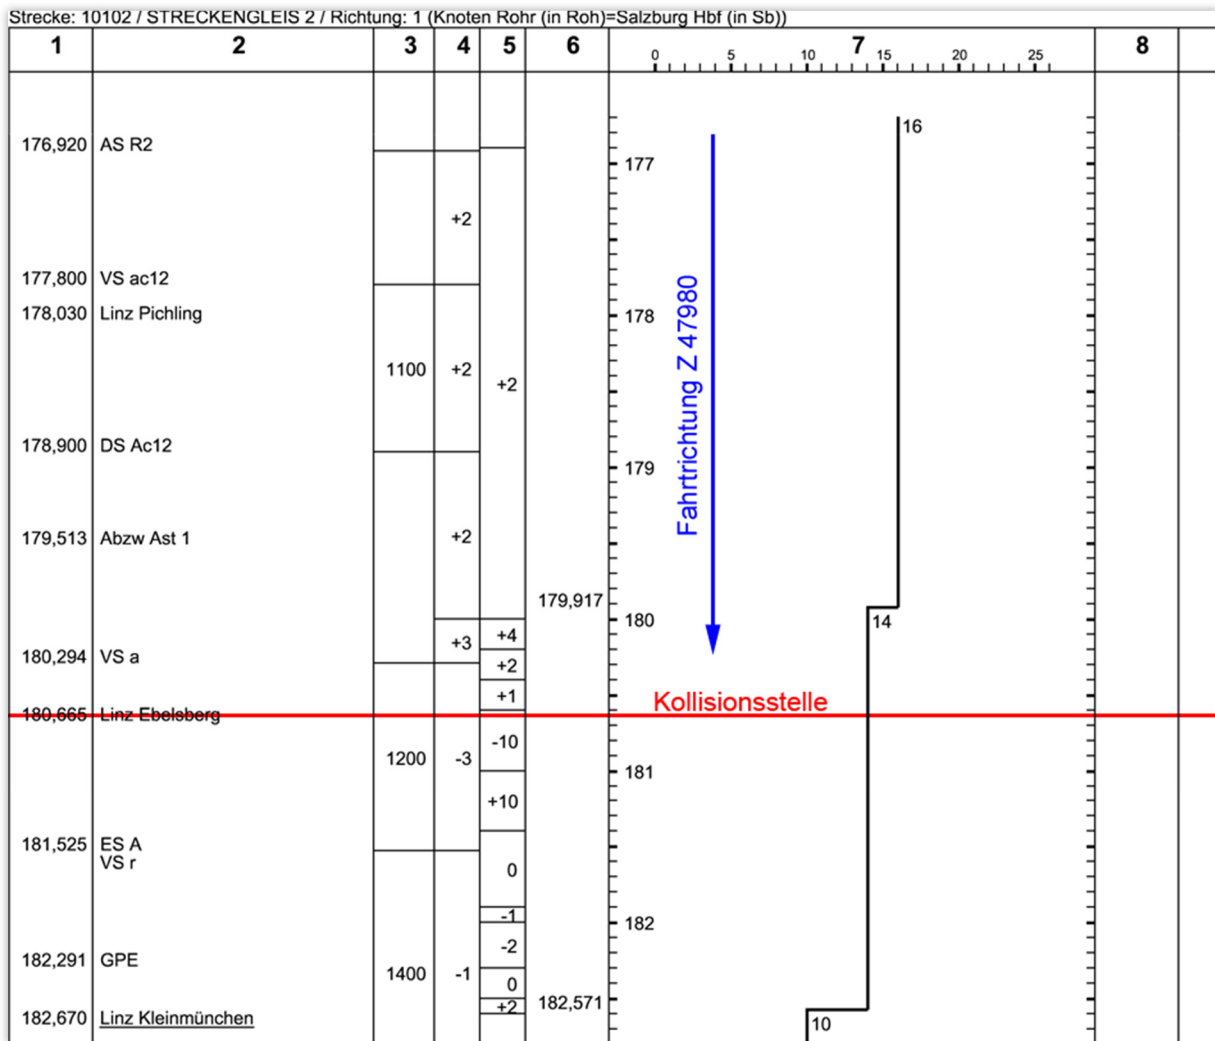
Abbildung 3: Auszug aus dem VzG (Quelle: ÖBB)

Die örtlich zulässige Geschwindigkeit im Bereich der Hst Linz-Ebelsberg ist 140 km/h.
