## **ENTGLEISUNG DES ZUGES 55201**

**am 29. Jänner 2010**

**Österreichische Bundesbahnen  
Strecke 11901  
zwischen Bf Mitterndorf-Moosbrunn  
und Bf Wampersdorf**

**Untersuchungsbericht**

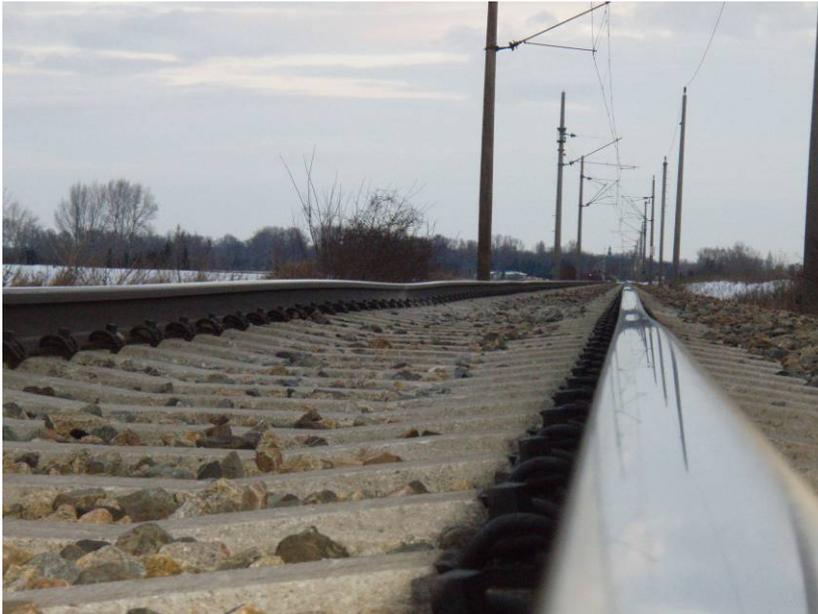
Abbildung 7 Strecke im Bereich der Entgleisungsstelle – Quelle IM

Bei der signalmäßig tauglichen Zufahrt in Richtung Bf Wampersdorf bei einer Geschwindigkeit von ca. 100 km/h kam es zur Entgleisung des nachlaufenden Radsatzes des unbeladenen 17. Wagen, Type Hbbills, 21 81 247 1 297-5. Die Entgleisungsstelle im km 0,615 liegt in einer Geraden ohne Überhöhung.

Bei der Untersuchung vor Ort wurde im km 0,615 die erste Aufsetzspur eines Spurkranzes am Schienenkopf festgestellt.

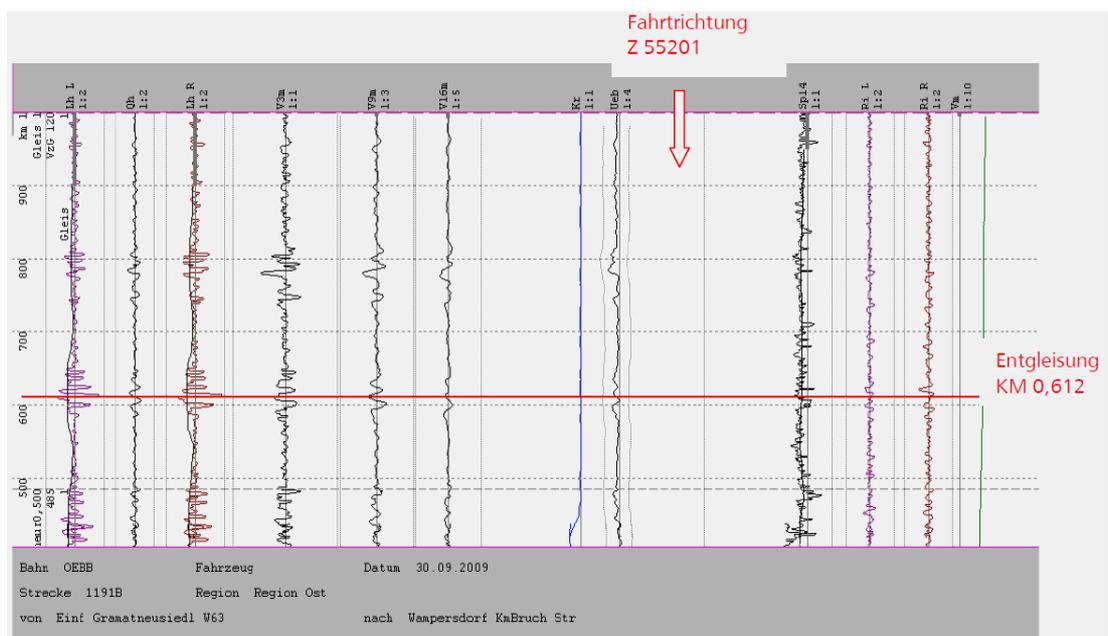
Abbildung 23 Messung vom 30. September 2009 – Gleislagemessschrieb – Quelle IM

In der vorstehenden Abbildung sind bei den Messgrößen Längshöhe links „Lh L“ (1. Linie von links) und Längshöhe rechts „Lh R“ (3. Linie von links) zusätzlich die Standardabweichungen über 200 m dargestellt, jedoch im Fehlerbericht nicht ausgewiesen.

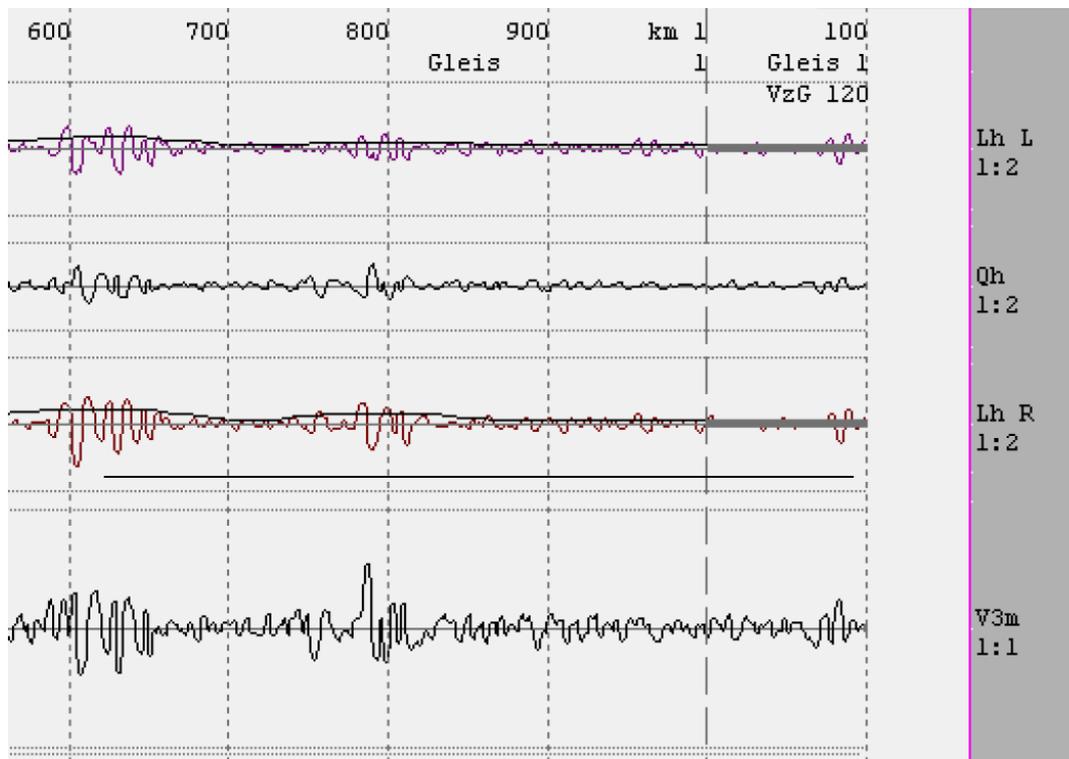
**Abbildung 30** Vergrößerter Auszug aus Messschrieb vom 30. September 2009 – Quelle IM

Auf Grund der fehlenden Maßstäbe konnten die Gleismessschriebe nicht bewertet werden.

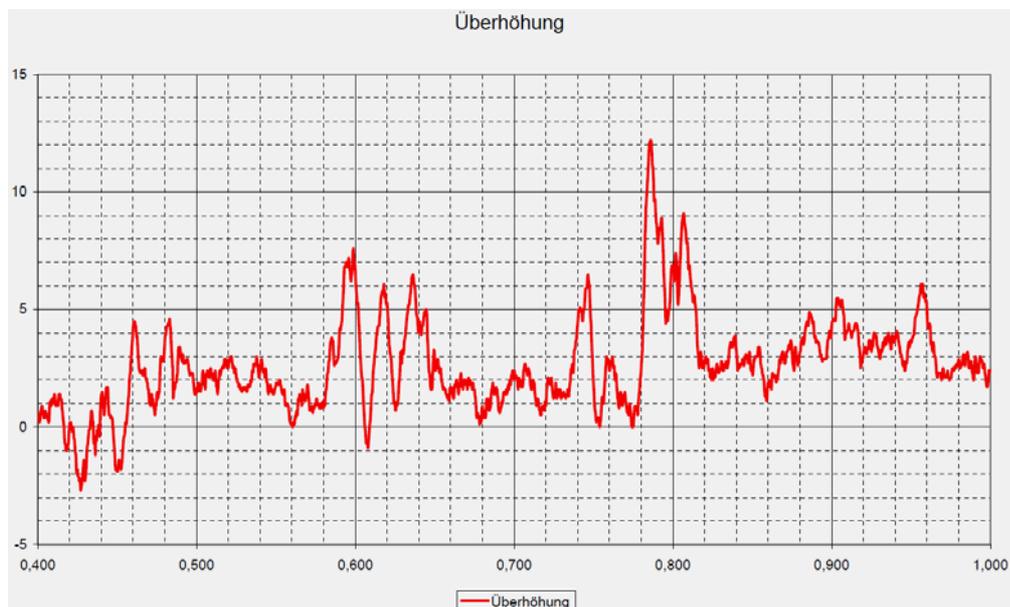
**Abbildung 37 Analyse der Gleislagemesstungen – Überhöhung**

Die zulässigen Abweichungen von der gegenseitigen Höhenlage der Schienen für den Streckenrang S und 1 im Gleisrang a beträgt  $ES \pm 15$  mm. Dieser Grenzwert wurde eingehalten.

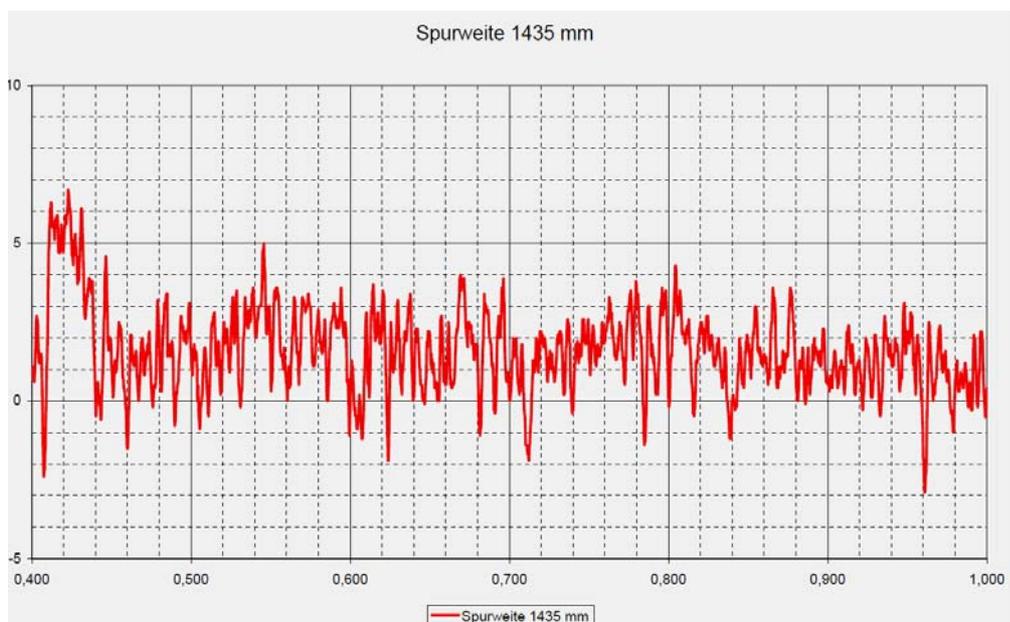
**Abbildung 38 Analyse der Gleislagemesstungen – Spurweite**

Die maßgeblichen Werte für die Spurweite für Strecken mit  $80 \text{ km/h} < v \leq 120 \text{ km/h}$  (AS = -5 bis +25 mm, ES = -9 bis +32 mm und SES = -11 bis +35 mm) wurden eingehalten.

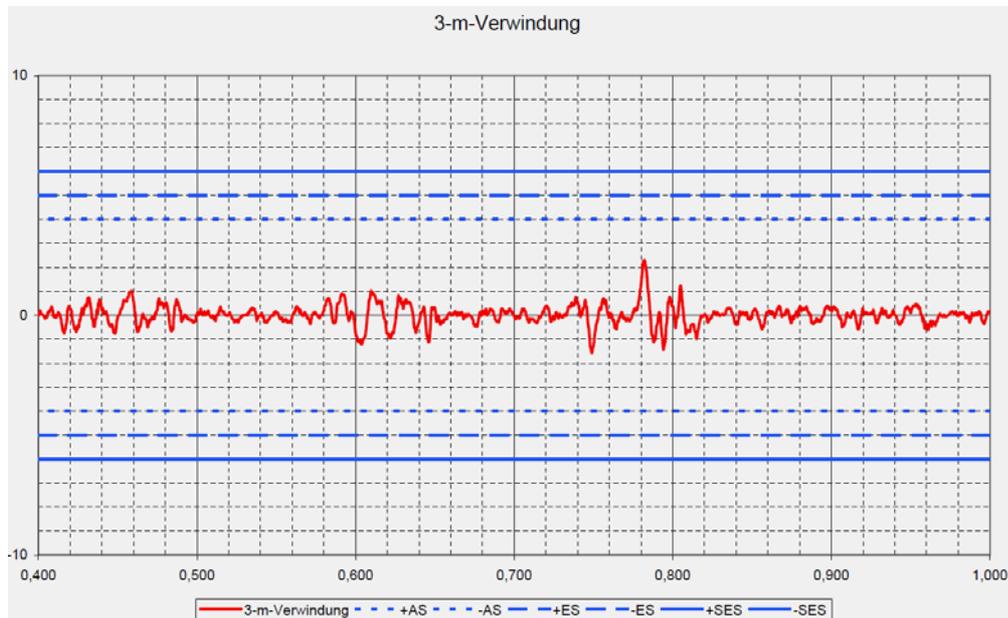
**Abbildung 39 Analyse der Gleislagesmessdaten – Verwindung 3-m-Basis**

Die maßgeblichen Werte für die 3-m-Verwindung von der Nulllinie zum Spitzenwert für Strecken mit  $v \leq 160$  km/h (AS = 4 mm, ES = 5 mm und SES = 6 mm) wurden eingehalten.

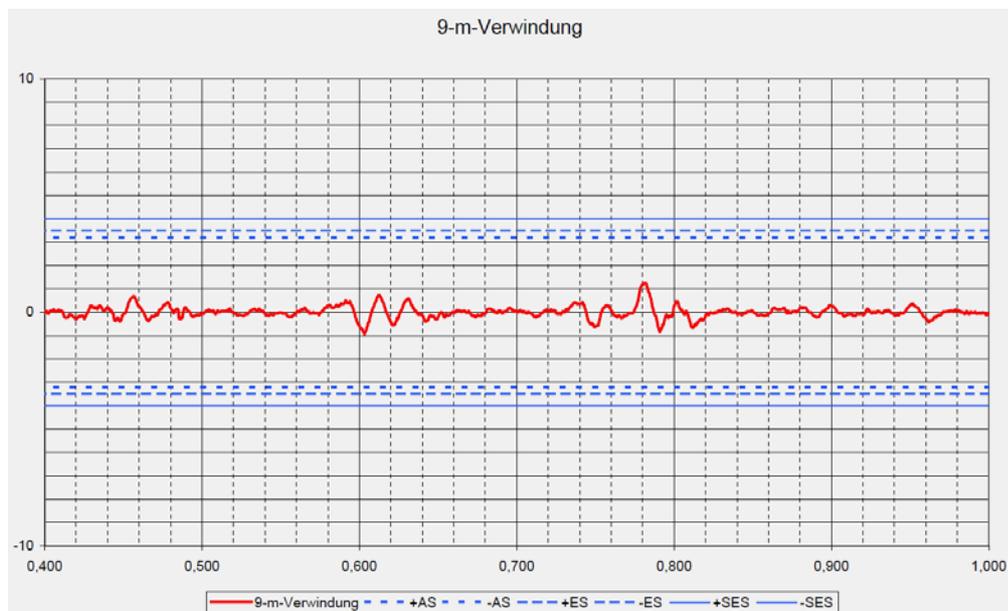
**Abbildung 40 Analyse der Gleislagesmessdaten – Verwindung 9-m-Basis**

Die maßgeblichen Werte für die 9-m-Verwindung von der Nulllinie zum Spitzenwert für Strecken mit  $v \leq 160$  km/h (AS = 3,2 mm, ES = 3,5 mm und SES = 4,0 mm) wurden eingehalten.

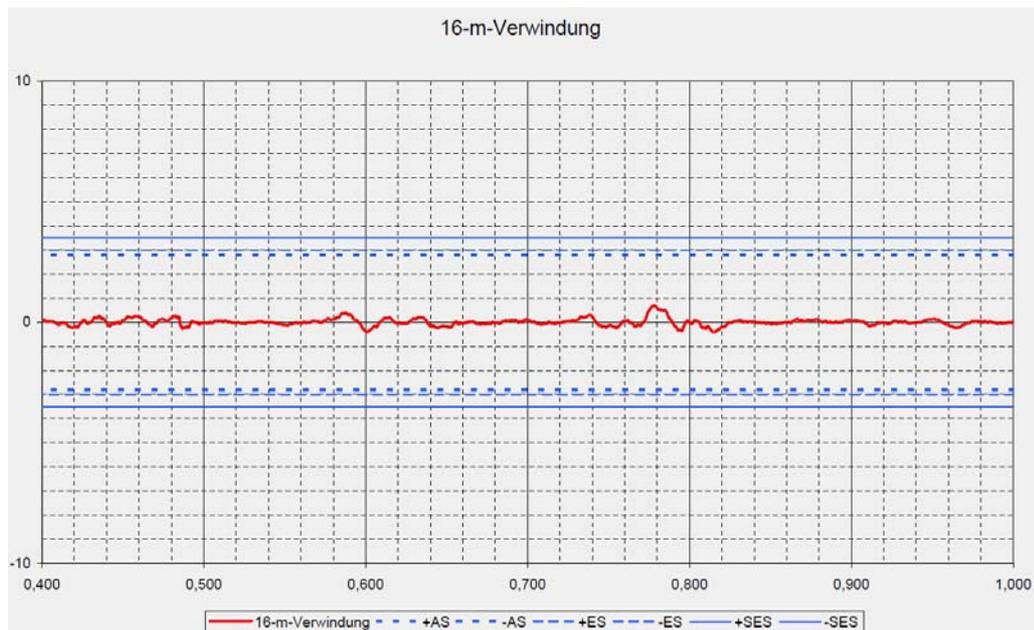
**Abbildung 41 Analyse der Gleislagemesdaten – Verwindung 16-m-Basis**

Die maßgeblichen Werte für die 16-m-Verwindung von der Nulllinie zum Spitzenwert für Strecken mit  $v \leq 160$  km/h (AS = 2,8 mm, ES = 3,0 mm und SES = 3,5 mm) wurden eingehalten.

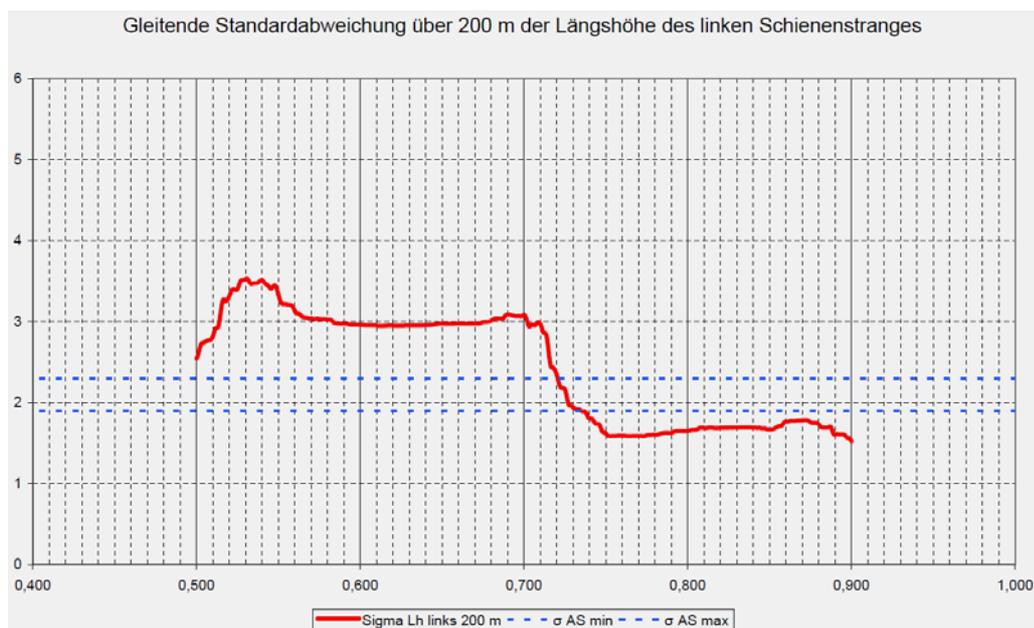
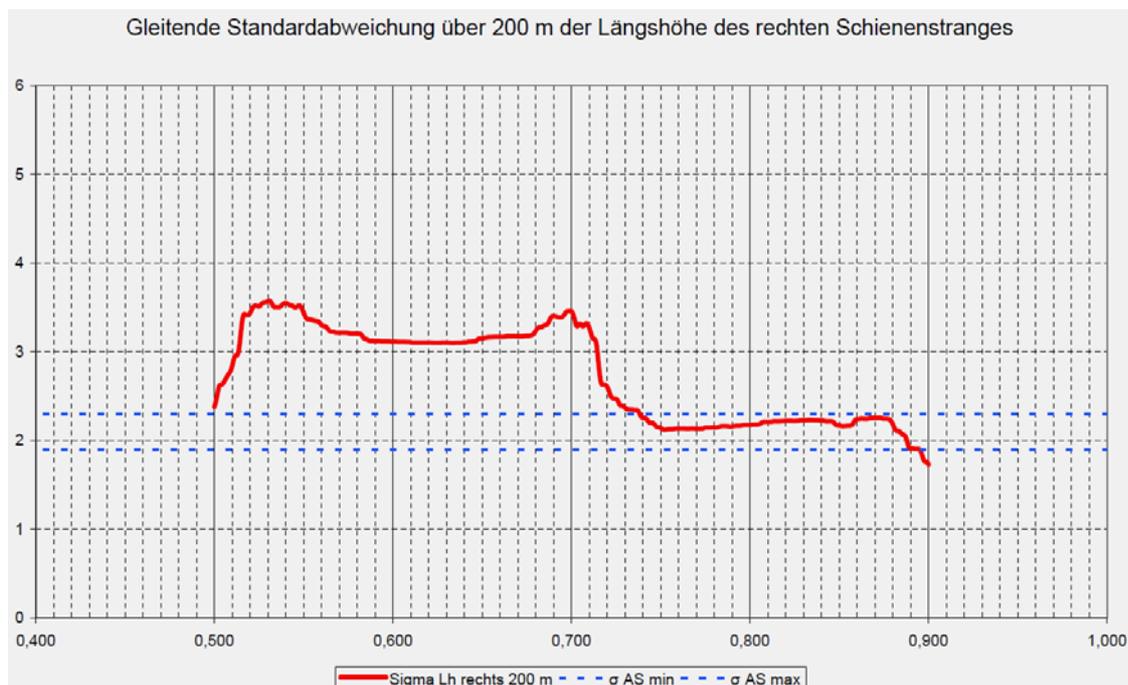
Der maßgebliche Wert für AS für Strecken mit  $80 \text{ km/h} < v \leq 120 \text{ km/h}$  beträgt 1,9 bis 2,3 mm.
