Untersuchungsbericht

Unfall mit dem Segelflugzeug der Type K8B,
am 12.05.2018, um ca. 12:30 Uhr UTC auf einer Wiese,
Gemeinde Wagrain-Mühltal, A-6341, Wagrain-Mühltal, Tirol
GZ.: 85.259/0004-IV/SUB/ZLF/2019

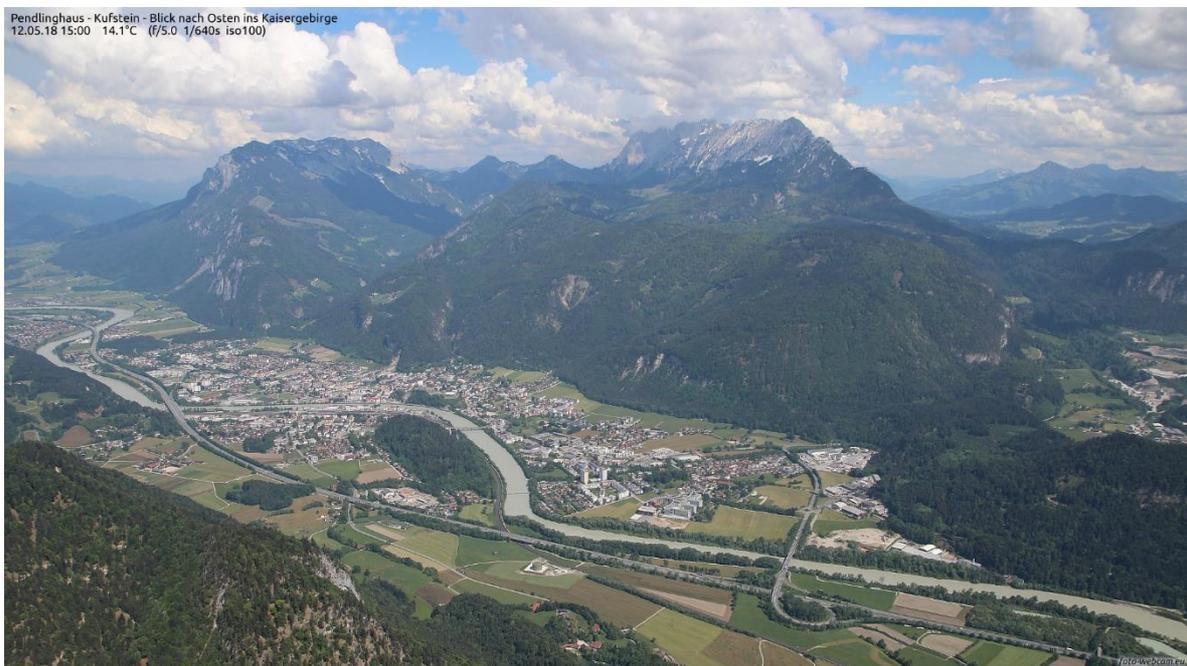
Abbildung 2 Webcam-Bild vom Pendlinghaus, Blick nach Osten über Kufstein, aufgenommen am 12. Mai 2018 um 13:00 Uhr

Abbildung 2 zeigt ein Webcam-Bild vom Pendlinghaus⁸ mit Blick nach Osten in Richtung Kufstein, aufgenommen am 12. Mai 2018 um 13:00 Uhr. Zu diesem Zeitpunkt betrug die Flug- und Bodensicht mehr als 8 KM. Das Unterinntal sowie die Gebirgszüge Zahmer Kaiser und Wilder Kaiser waren frei von Wolken. Der Unfallort Wagrain-Mühlthal befindet sich knapp außerhalb des linken Bildrandes.

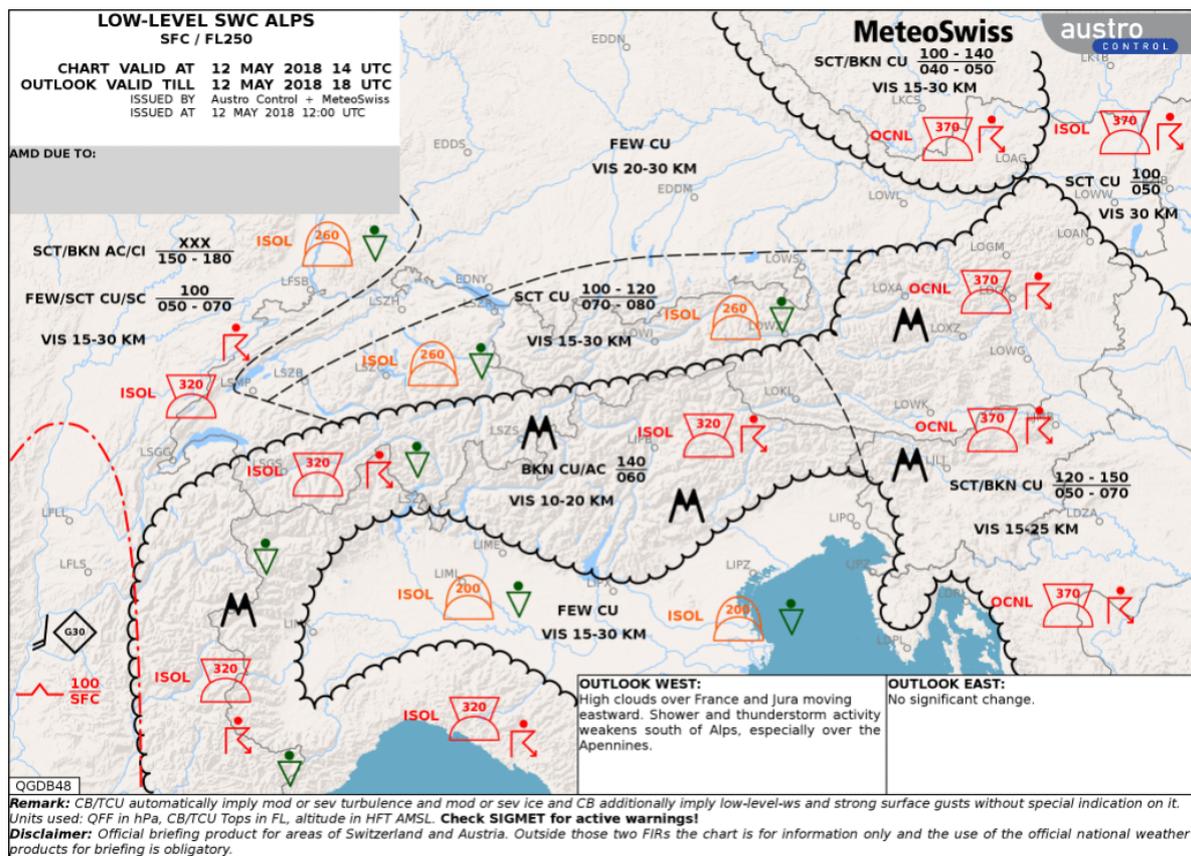
Abbildung 3 LOW-LEVEL SWC ALPS, gültig am 12. Mai 2018, 14:00 Uhr

Abbildung 3 zeigt die grafische Vorhersagekarte über signifikantes Wetter vom Boden bis Flugfläche 250 (Fronten, Hoch- und Tiefdruckgebiete, Bewölkung, Wettererscheinungen, Sichtweite und Starkwindzonen in Bodennähe, Wettergefahren) mit der Bezeichnung "LOW-LEVEL SWC ALPS", erstellt von den Flugwetterzentralen Wien (Austro Control GmbH) und Zürich (MeteoSwiss) am 12. Mai 2018 um 12:00 Uhr, gültig für 14:00 Uhr (Vorschau gültig bis 18:00 Uhr).

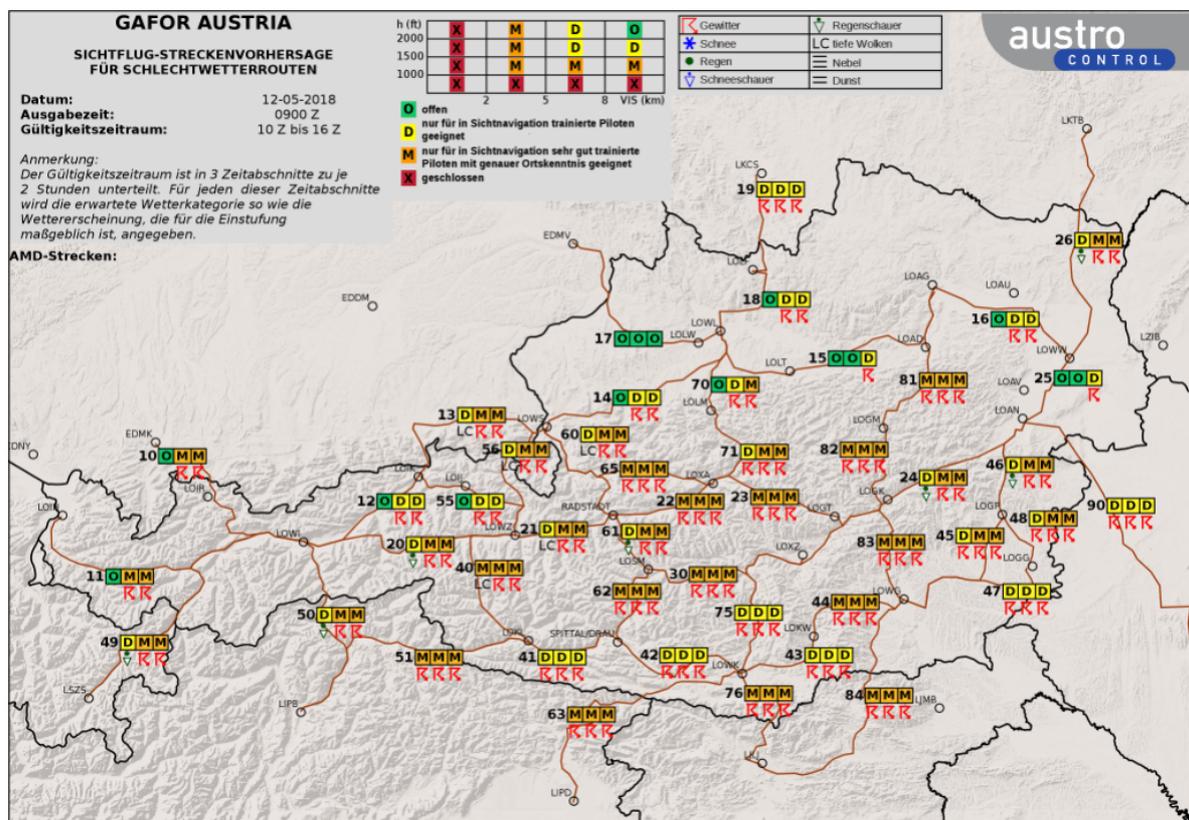
Abbildung 4 GAFOR AUSTRIA, gültig am 12. Mai 2018, von 10:00 Uhr bis 16:00 Uhr

Für Zwecke der Allgemeinen Luftfahrt werden für bestimmte Flugrouten im Bereich des österreichischen Bundesgebietes sogenannte "Wettervorhersagen für die Allgemeine Luftfahrt" im "GAFOR-Schlüssel" herausgegeben. Diese Vorhersagen beziehen sich auf die Elemente "Bodensicht" und "Wolkenuntergrenze" in Relation zur Geländehöhe der Flugroute. Abbildung 4 zeigt die Vorhersagekarte „Sichtflug-Streckenvorhersage für Schlechtwetterrouten“, herausgegeben von der Austro Control GmbH am 12. Mai 2018 um 09:00 Uhr, gültig von 10:00 Uhr bis 16:00 Uhr (GAFOR AUSTRIA). Die ab 12:00 Uhr vorhergesagten Gewitter traten am Unfallort erst später auf.

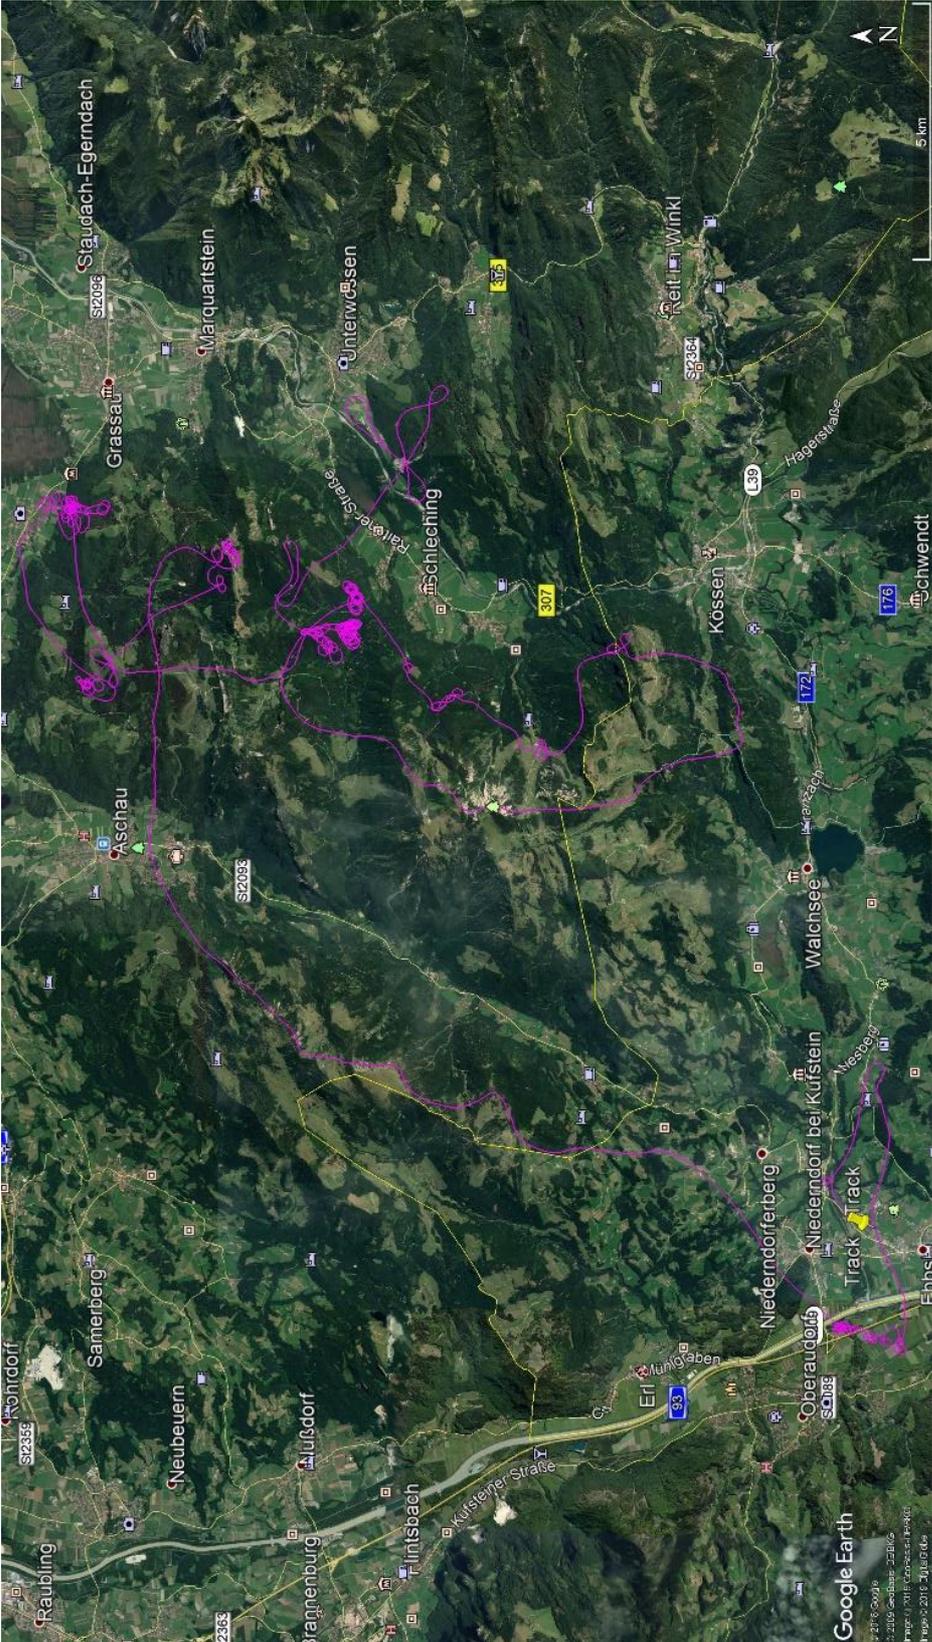
Abbildung 5 Flugweg vom Flugplatz Unterwössen bis zum Unfallort Wagrain-Mühltal

Die ausgelesenen Flugwegdaten des Unfallfluges wurden von der SUB mit der Streckenplanungs- und Analyse-Software „SeeYou“© Version 2.3 und Google Earth© ausgewertet (Abb. 5).

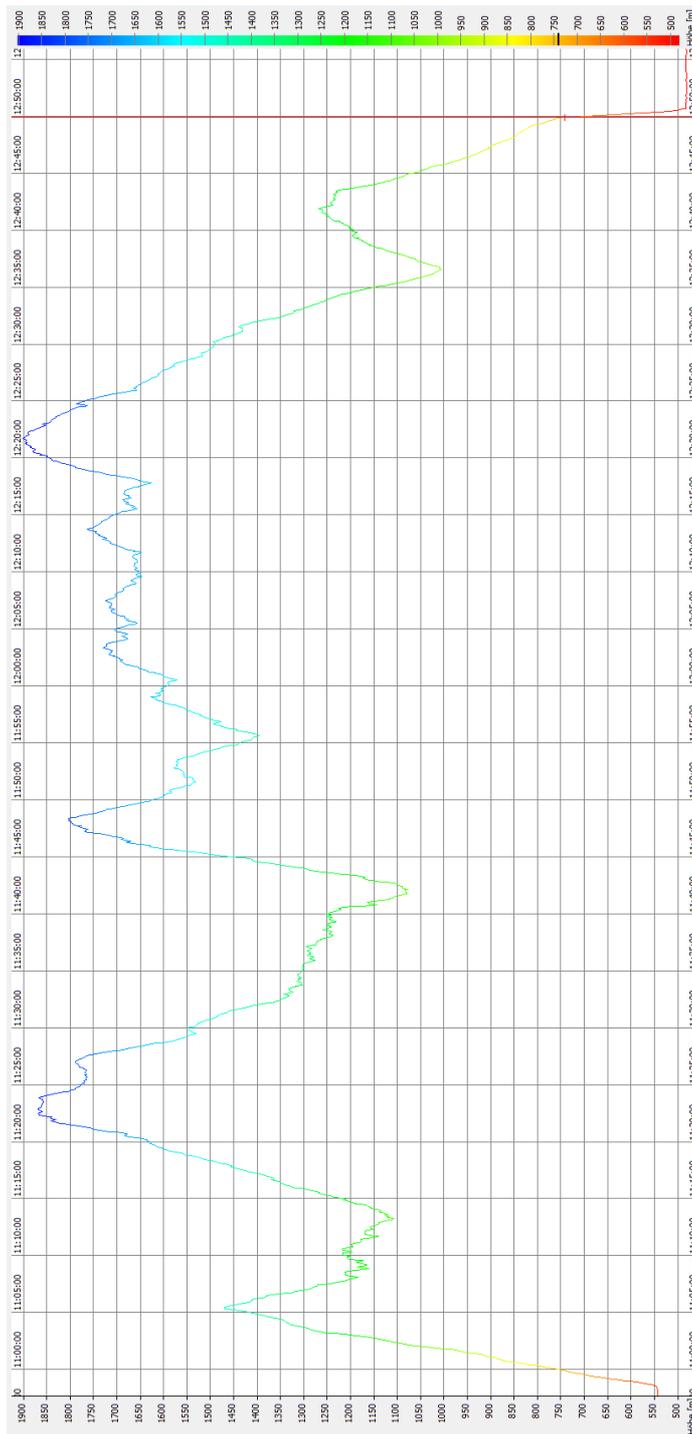
Abbildung 6 Barogramm des Flugweges vom Flugplatz Unterwössen bis zum Unfallort

Die Aufzeichnung des Flugweges Unterwössen-Unfallort begann um 10:58:24 Uhr in 545 Meter (Flugplatz Unterwössen ELEV 555 Meter NN, ATD 10:58 Uhr) und endete um 12:50:41 in 482 Meter (Unfallort ELEV ca. 480 M NN, Unfallzeitpunkt ca. 12:50 Uhr; Abb. 6).

Abbildung 6 zeigt die vom FLARM© aufgezeichnete Flughöhe vom Flugplatz Unterwössen zum Unfallort als Barogramm (graphische Darstellung mittels Software „SeeYou“ © Version 2.3); zu Beginn des Endanfluges auf die Außenlandewiese in Wagrain-Mühltal wurde um 12:49:53 Uhr im Sinkflug eine Flughöhe von 741 M aufgezeichnet.
