## **ZUSAMMENPRALL MIT TRAKTOR UND ENTGLEISUNG ZUG 6802**

**am 6. Juli 2012**

**Strecke St. Pölten Hbf - Mariazell  
EK km 18,475**

**Untersuchungsbericht**

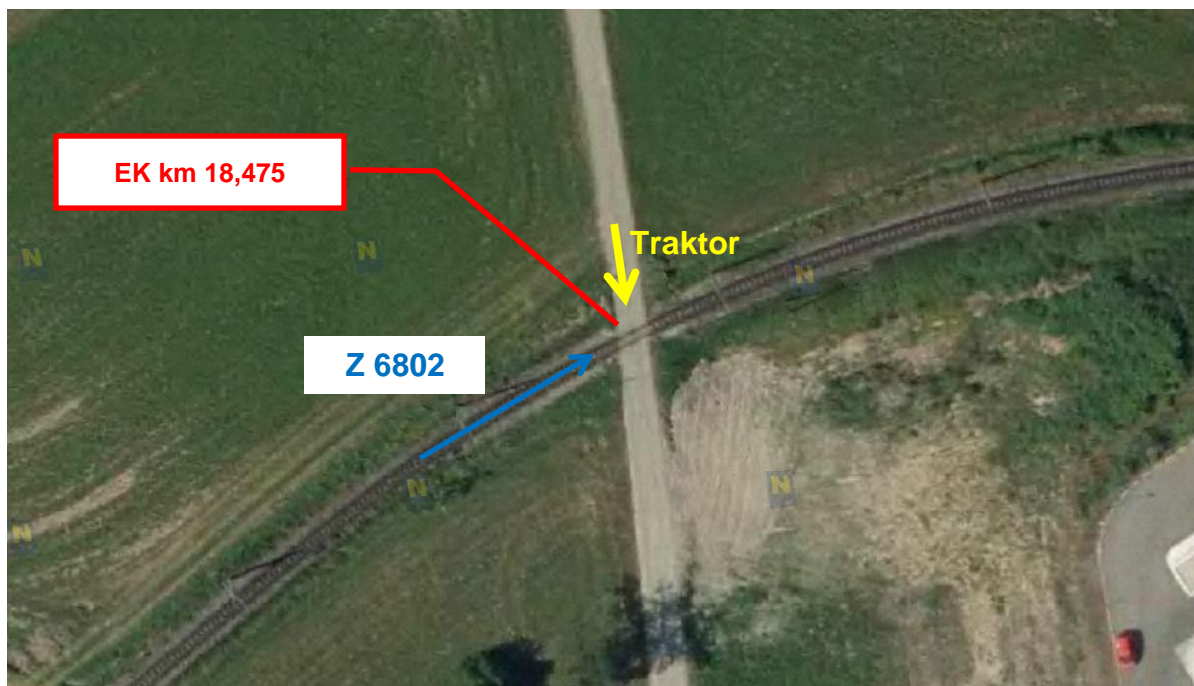
Abbildung 6 Lageskizze der EK km 18,475 – Auszug aus Niederösterreich-Atlas – Quelle Land Niederösterreich

Bei der EK in km 18,475 kam es zu einer Kollision zwischen dem aus Richtung Hofstetten-Grünau kommenden Z 6802 und einem Traktor. Der Lenker des Traktors hat die von Z 6802 abgegebenen akustischen Warnsignale und das Vorrangzeichen „HALT“ vor der EK missachtet
