Untersuchungsbericht

Bundesanstalt für Verkehr
Sicherheitsuntersuchungsstelle des Bundes

GZ: BMVIT-795.359-IV/BAV/UUB/SCH/2014

**Brand Z 54950
im Bf Launsdorf-Hochosterwitz
am 24. April 2014**

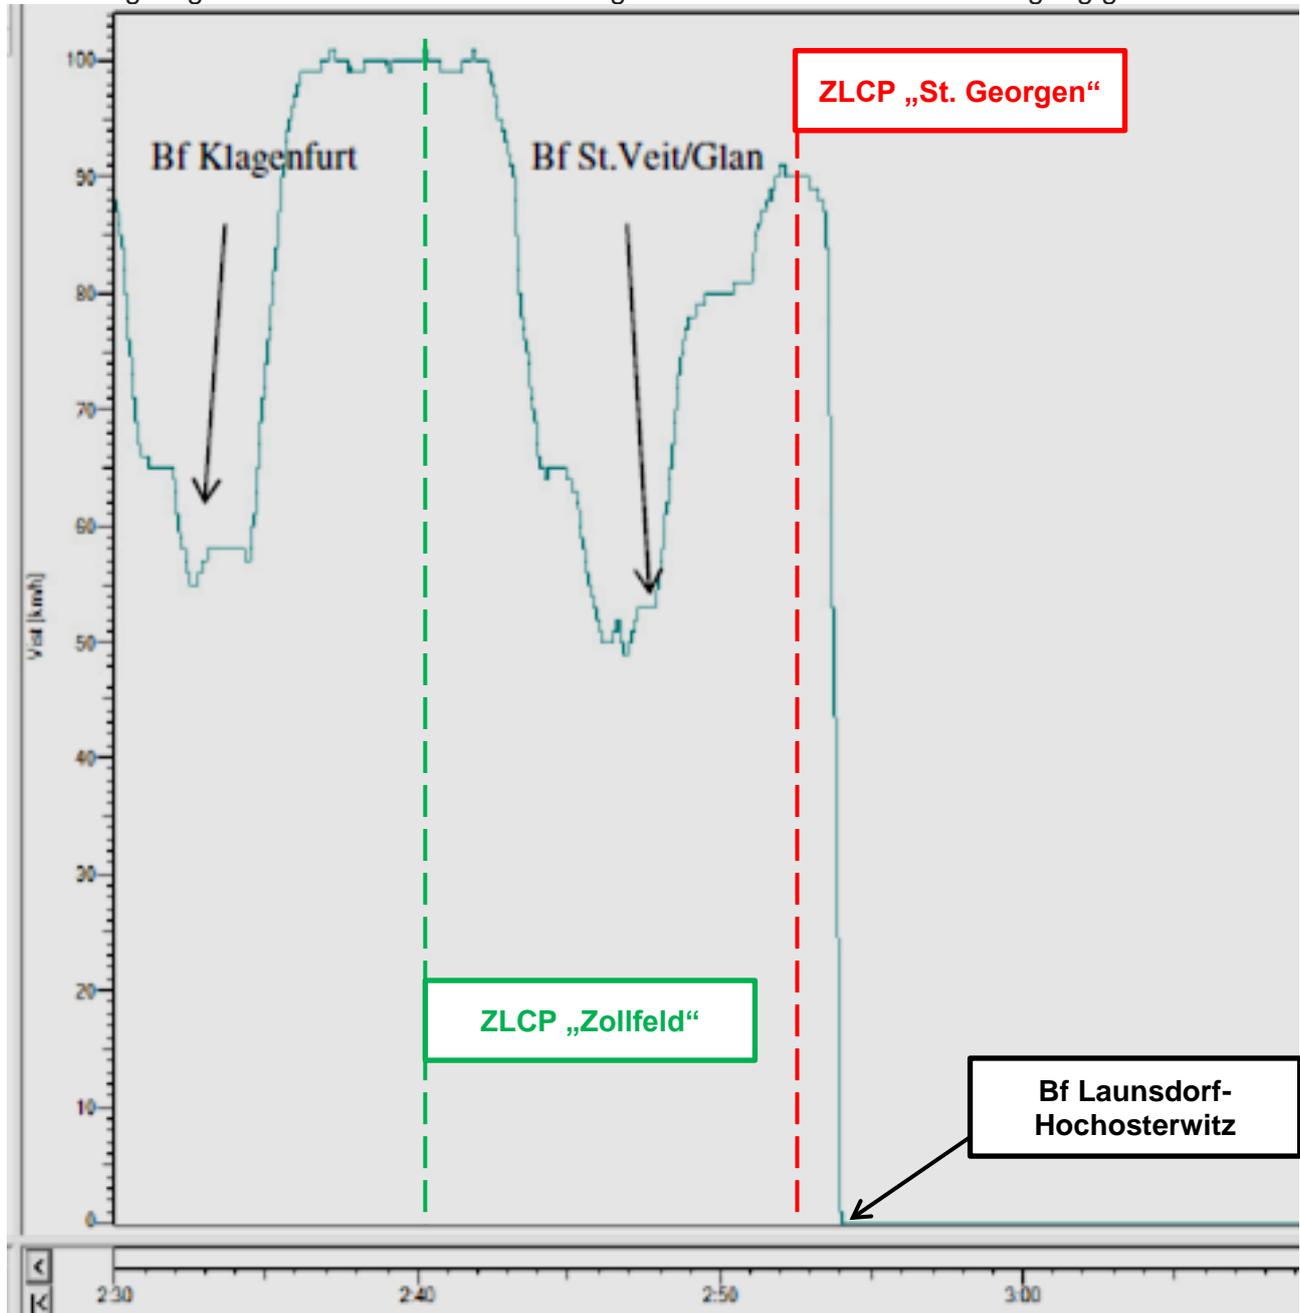
Abbildung 25: Zeitbezogene Auswertung der Registriereinrichtung Z 54950 (Quelle DU)

Die Aufzeichnung der Registriereinrichtungen von Z 54950 (Tfz 93 81 1116 146-0) wurde nach dem Ereignis gesichert und durch den DU ausgewertet und der SUB zur Verfügung gestellt.
