# Zwischenbericht

Unfall mit Hubschrauber Airbus Helicopters AS 350 B2,  
am 17.05.2019, um ca. 17:20 Uhr UTC ca. 200 m südwestlich Schneebergdörfel  
A-2734, Puchberg am Schneeberg, Niederösterreich  
GZ.: 2023-0.348.939

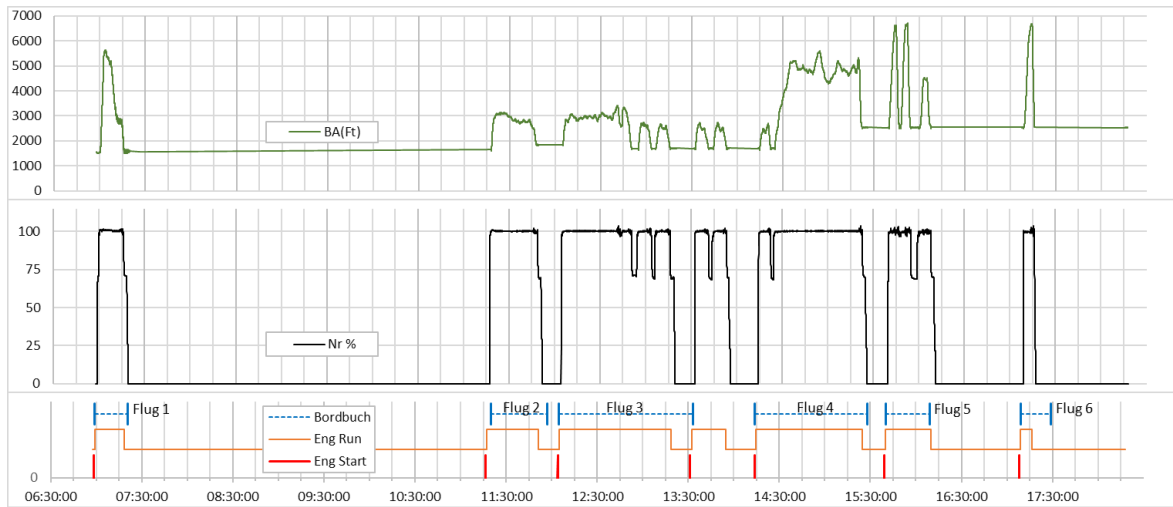
Abbildung 1 Durchgeführte Flüge am Vorfalldtag (17.5.2019)

Abbildung 1 zeigt die am Unfalltag durchgeführten Flüge. In grün dargestellt ist die Druckhöhe in Fuß (Pressure Altitude oder Barometric Altitude, BA). In schwarz dargestellt ist die Hauptrotordrehzahl in Prozent. Darunter sind in orange der vom ETM1000 aufgezeichnete Betriebszustand des Triebwerks (aus/ein) und in rot die aufgezeichneten Triebwerksstarts. Zusätzlich dargestellt sind die im Bordbuch eingetragenen Flüge in blau. Aufgrund der Druckhöhe ist erkennbar, dass die Fischerhütte am Schneeberg bei Flug 5 zwei Mal angeflogen wurde und bei Flug 6 ein Mal.

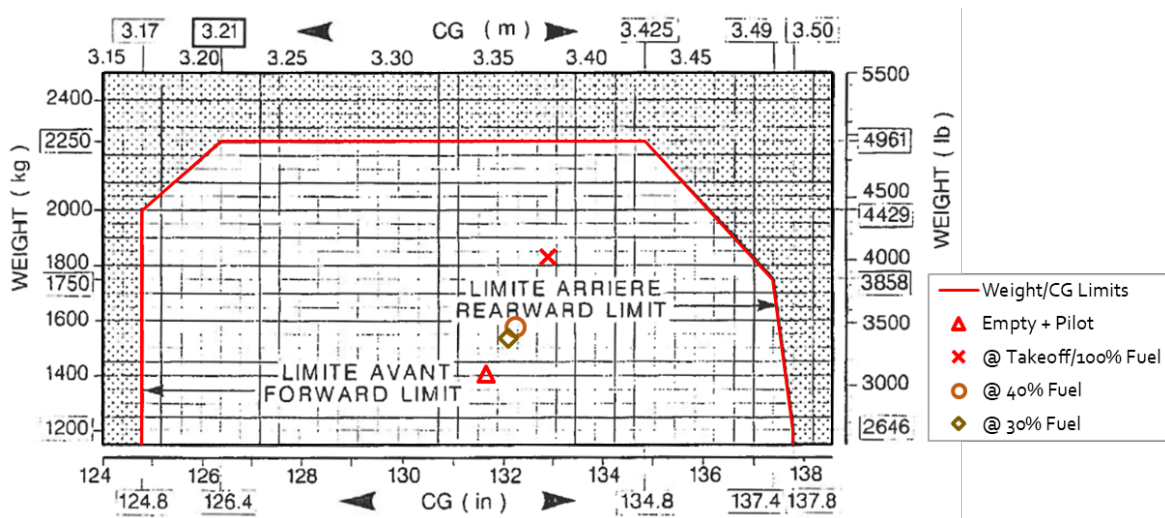
Abbildung 3 Masse und Schwerpunkt

Die vom Piloten zur Verfügung gestellten Daten für Masse und Schwerpunkt sind in Tabelle 2 und Abbildung 3 ersichtlich. Die Limits für die Masse und den longitudinalen Momentenarm sind in Abbildung 3 und für externe Lasten in Abbildung 4 ersichtlich. Die Abbildungen zeigen ebenfalls die jeweiligen Zustände mit 30 % und 40 % Tankinhalt. Die Limits für den lateralen Momentenarm liegen bei +0,18 m (links) und -0,14 m (rechts). Vom Piloten wurde ein um 11,5 kg höherer Wert für die Leermasse für die Berechnung verwendet.

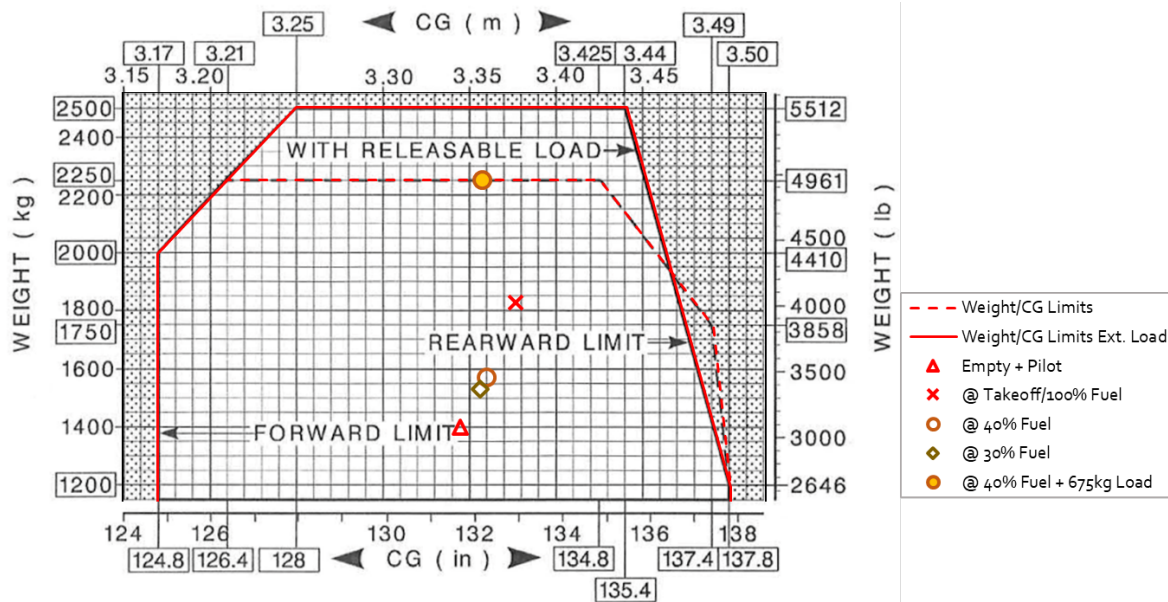
Abbildung 4 Masse und Schwerpunkt mit externer Last

Die maximale Luftfahrzeugmasse mit externer Last beträgt demnach 2500 kg, die maximale Last am Lasthaken (Sling Load) beträgt 1160 kg. Die Limits bezüglich Schwerpunkt sind in Abbildung 4 ersichtlich. Die maximale Fluggeschwindigkeit (IAS) mit externer Last ist limitiert auf 80 kt, ein Geschwindigkeitslimit für einen Flug nur mit Seil aber ohne Last ist nicht angegeben. Eine maximal zulässige Steig- bzw. Sinkrate für einen Flug mit Last oder nur mit Seil ist nicht angegeben.

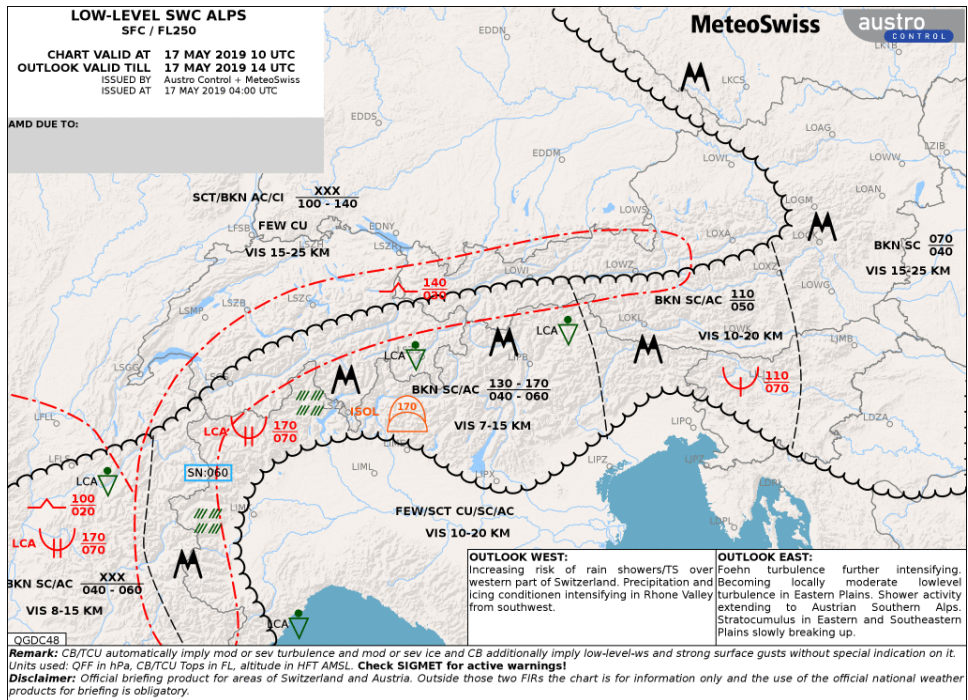
Abbildung 6 LL SWC Karte, Ausgabezeit 04:00, Gültigkeit 10:00 bis 14:00

Die SWC Prognose-Karten (Abbildungen 6 bis 8) zeigen für den Zeitraum zwischen 14:00 und 18:00 Uhr, dass es im Gebiet vom nördlichen Waldviertel bis zum Großraum Wr. Neustadt zu mäßigen Turbulenzen zwischen 0 und 5000 ft kommen kann. Im Gebiet Niederösterreich, Burgenland, Steiermark, Kärnten ist eine Sichtweite von 10-25 km angegeben. Weiters ist Bewölkung mit einem aufgelockerten/durchbrochenen Bedeckungsgrad (SCT/BKN) zwischen 3000 und 8000 ft (bei der Karte mit Ausgabezeitpunkt 08:00 Uhr noch zwischen 5000 und 8000 ft) angegeben.

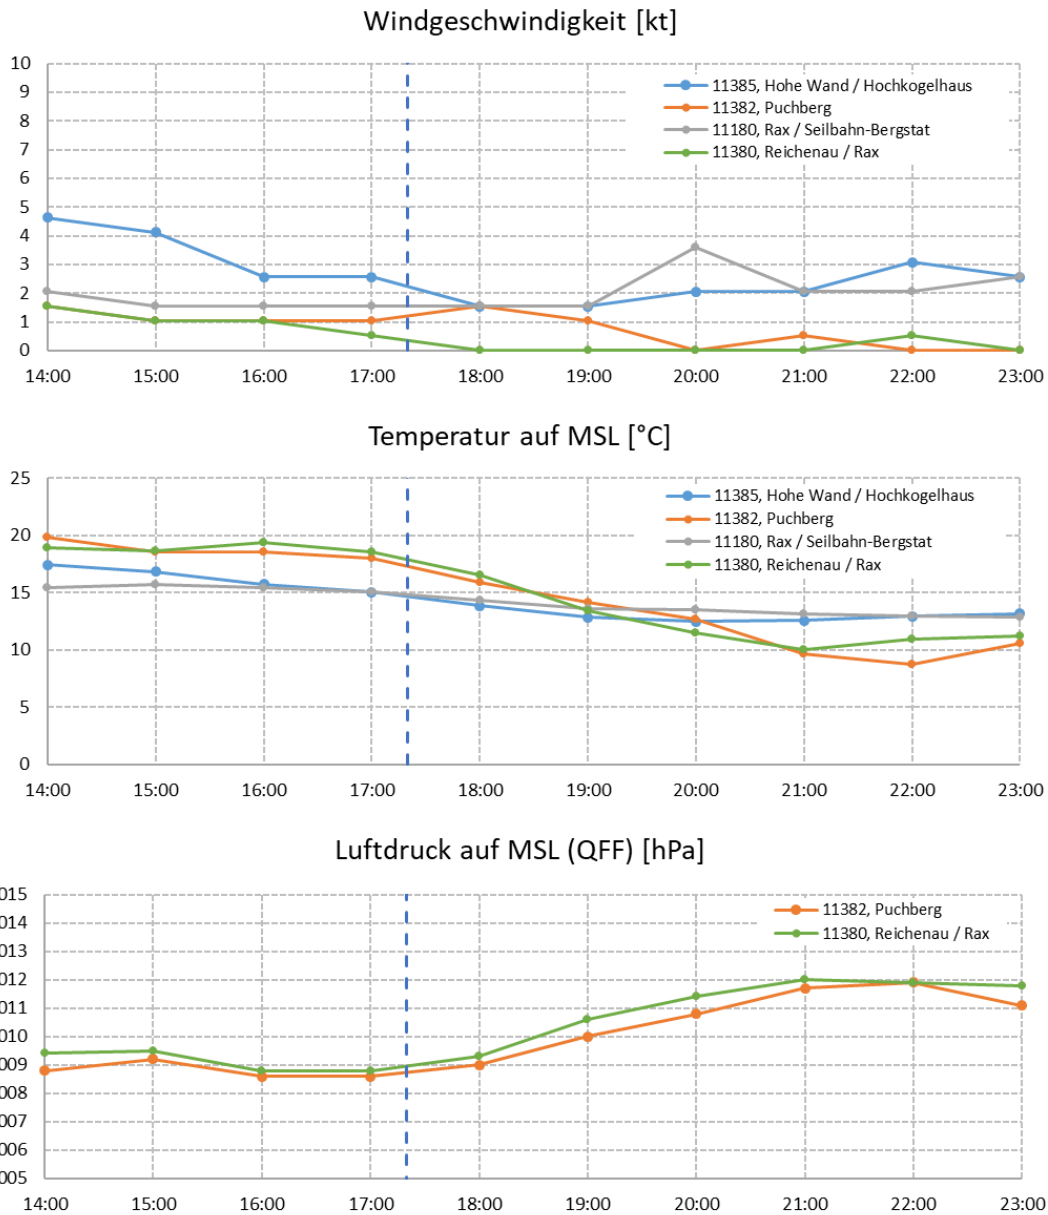
Abbildung 12 Darstellung der SYNOP Wetterdaten Wind, Temperatur, Luftdruck

SYNOP Wetterdaten für 11385 15:00 bis 18:00 Uhr UTC
201905171500 AAXX 17151 11385 45/// /1508 10108 20050 39031 48440 58004 333 55308==
201905171600 AAXX 17161 11385 45/// /1405 10097 20053 39029 48436 56005 333 55310==
201905171700 AAXX 17171 11385 45/// /1505 10090 20055 39026 48432 58004 333 55310==
201905171800 AAXX 17181 11385 15/// /1603 10078 20058 39027 48431 57004 60002 333 10129 20047 55306==
