Untersuchungsbericht

Schiffskollision Raum Dürnstein/Rossatz, Niederösterreich

Donau Strom-km ca. 2008,860 am 18. Juni 2016 um ca. 23:12:45

GZ:2022-0.575.723

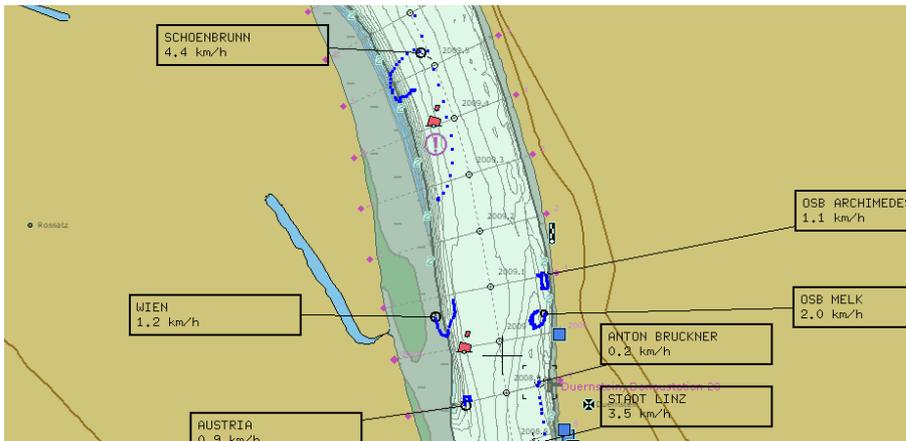
Abbildung 33 DoRIS-Daten ca. 23:07:50 Uhr

Nachdem die „SCHÖNBRUNN“ von der „PASSAU“ passiert worden war, zeigen die AIS-Spuren der „SCHÖNBRUNN“ eine Bergwärtsbewegung über Heck mit ca. 2 bis 3 km/h, die in einem Bogen in Richtung Strommitte führt. Ab ca. 23:07:50 Uhr verfiel das Heck der „SCHÖNBRUNN“ über Backbord in Richtung des linken Donauufers und anschließend in Richtung des rechten Donauufers im Bereich der ersten roten Boje bei Strom-km 2009,400 (siehe auch Abb.33 und 34 DoRIS Daten). Während dieses Manövers kam es zu einem Ruderausfall der „SCHÖNBRUNN“.

Manöver der „SCHÖNBRUNN“ bei ca. Strom-km 2009,535.

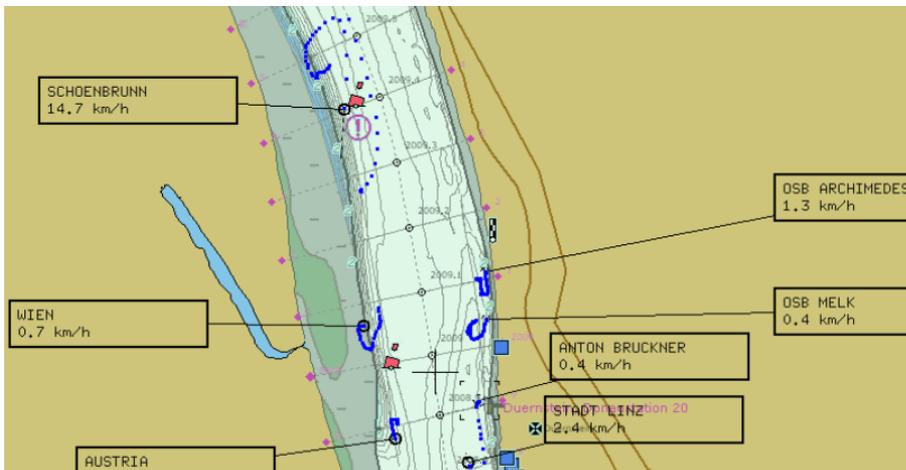
Abbildung 34 DoRis-Daten ca. 23:08:28 Uhr

Die „SCHÖNBRUNN“ ca. Strom-km 2009,400 setzt lt. Beteiligtenaussage ihren Buganker.

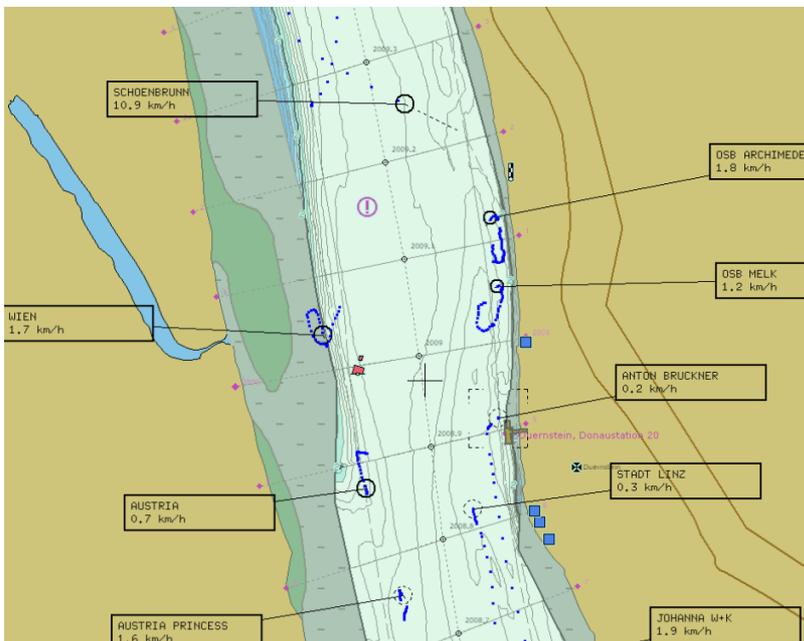
Abbildung 36 DoRIS-Daten ca. 23:09:30 Uhr

Die „SCHÖNBRUNN“ ca. Strom-km 2009,250 treibt ohne Ruder in Richtung des linken Donauufers zu.

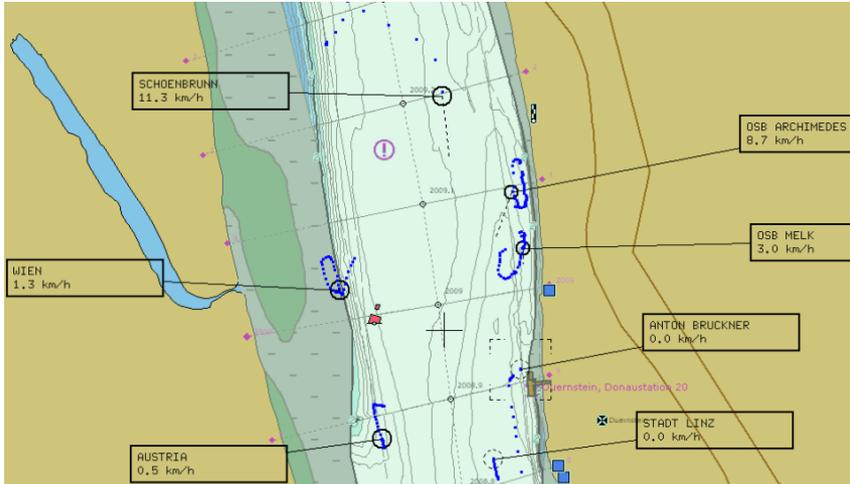
Abbildung 37 DoRIS-Daten ca. 23:09:50 Uhr

Die „SCHÖNBRUNN“ ca. Strom-km 2009,200 bewegt sich in Richtung rechtes Donauufer.

Kurz vor der Uferberührung des linken Donaufufers (siehe auch Abb. 37) drehten die Schaufelräder der „SCHÖNBRUNN“ laut Zeugenaussage in Richtung Vorwärtsfahrt, diese bewegte sich somit mit Bug voraus in Richtung der „WIEN“.

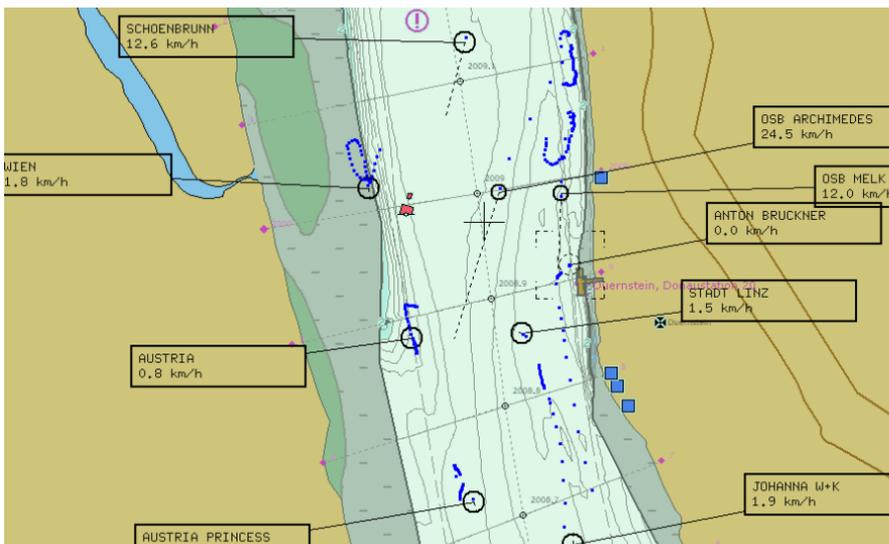
Abbildung 38 DoRIS-Daten ca. 23:10:10 Uhr

Die „SCHÖNBRUNN“ bei ca. Strom-km 2009,130 bewegt sich ca. 12,6 km/h auf die „WIEN“ zu; Talfahrt der OSB Boote „ARCHIMEDES“ mit ca. 24,5 km/h und „MELK“ mit ca. 12,0 km/h.

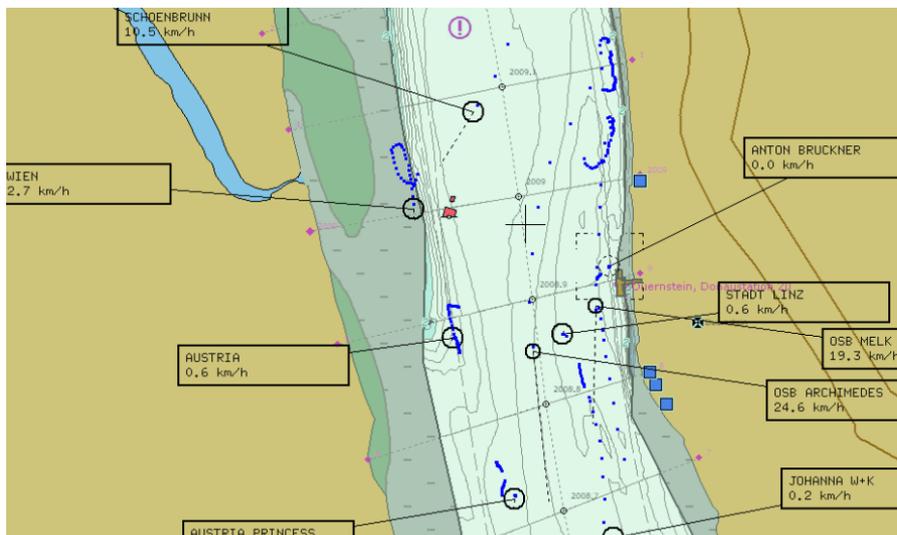
Abbildung 39 DoRIS-Daten ca. 23:10:30 Uhr

Die „SCHÖNBRUNN“ bei ca. Strom-km 2009,090 bewegt sich auf die „WIEN“ zu. Die „WIEN“ beginnt mit ihrem Ausweichmanöver rückwärts zu Tal.

Zur Vermeidung einer Kollision fuhr die „WIEN“ laut ihrer Stellungnahme an die SFA Krems rückwärts und gab die Meldung über Funk Kanal 10 „„MS „WIEN“ SCHIEBT VOLLE KRAFT ZURÜCK, BITTE UM VORSICHT“ ab. Das Ausweichmanöver der „WIEN“ war effektiv und erfolgreich (siehe auch Abb. 39).

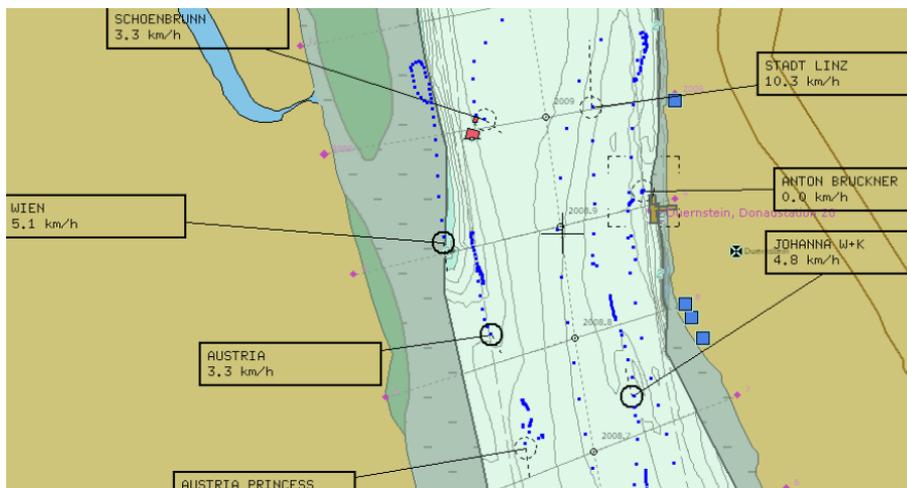
Abbildung 40 DoRIS-Daten ca. 23:11:28 Uhr

Aus den AIS-Spuren ist zu erkennen, dass sich die Bewegung der „SCHÖNBRUNN“ zu Tal von ca. 13 km/h (um ca. 23:10:00 Uhr) auf ca. 3,3 km/h (um ca. 23:11:28 Uhr, im Bereich der zweiten roten Boje) reduzierte. Gleichzeitig, bei Strom-km 2009,000, linke Fahrrinne, nutzte die „STADT LINZ“ die Möglichkeit, durch eine beschleunigte Bergfahrt (ca. 10,3 km/h) ihr Ausweichmanöver durchzuführen (siehe auch Abb. 40 DoRIS-Daten).

Aus den AIS-Spuren in Abb. 40 ist zu erkennen, dass sich die Bewegung der „SCHÖNBRUNN“ zu Tal von ca. 13,0 km/h (um ca. 23:10:00 Uhr) auf ca. 3,3 km/h (um ca. 23:11:28 Uhr) im Bereich der zweiten roten Boje bei Strom-km 2009,000 reduzierte.

Die Bewegung der „SCHÖNBRUNN“ zu Tal reduziert sich von ca. 13,0 km/h auf ca. 3,3 km/h. Zeitgleich bei Strom-km 2009,000 linke Fahrrinne nutzt die „STADT LINZ“ ihre Möglichkeit, durch eine beschleunigte Bergfahrt (ca. 10,3km/h) ihr Ausweichmanöver durchzuführen.

bei Strom km 2009,000 reduziert hatte, nutzte dies die „STADT LINZ“ für ihr Ausweichmanöver und beschleunigte auf ca. 10,3 km/h zu Berg, entlang der linken Fahrbahnrinne (siehe auch Abb. 40). Auch dieses Ausweichmanöver war effektiv und erfolgreich.

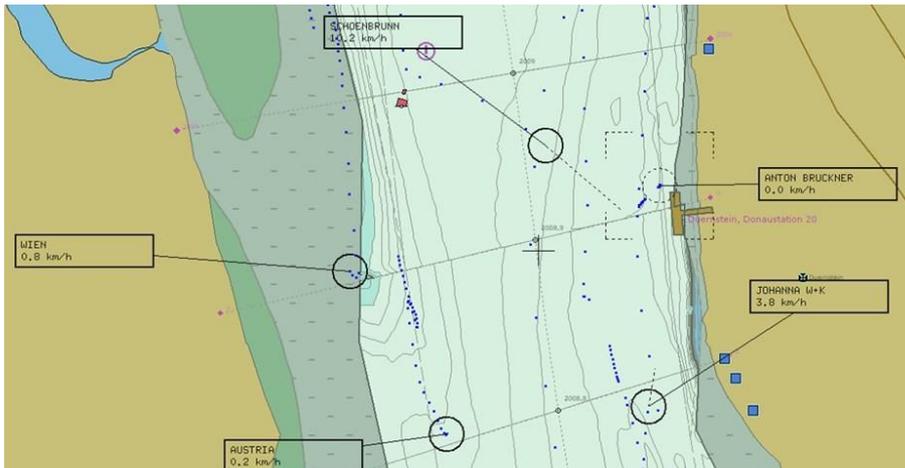
Abbildung 41 DoRIS-Daten ca. 23:12:05 Uhr

Die Bewegung der „SCHÖNBRUNN“ mit Bug zu Tal mit ca. 10,2 km/h in Richtung Ponton Dürnstein mit einem angelegten Fahrgastschiff und einem im Bereich ca. Strom-km 2008,780 linke Fahrrinne bergfahrenden Fahrgastschiffen.

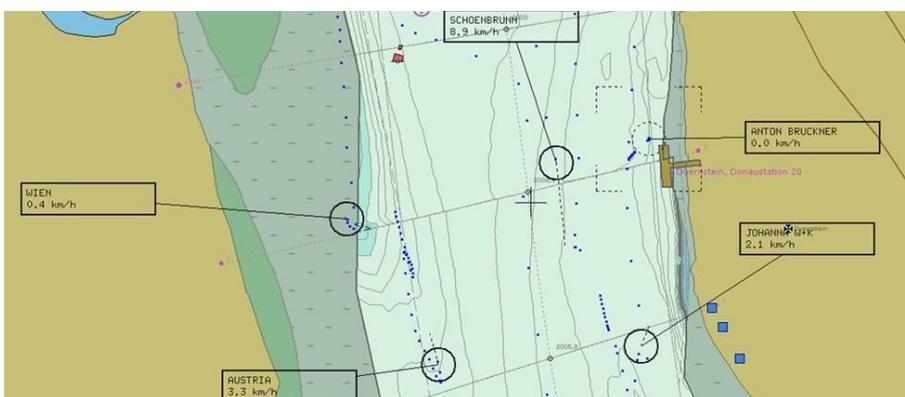
Abbildung 42 DoRIS-Daten ca. 23:12:20 Uhr

Die „SCHÖNBRUNN“ wurde nun, bei gleichzeitiger Abtrift durch die Strömung, bis zu einer überhängenden Querlage, mit bereits leicht zu Tal gerichtetem Bug in Richtung Ponton Dürnstein bei Strom-km 2008,905, linke Fahrbahnrinne, versetzt (dies ist aus einer Videoaufzeichnung aus der Position der „STADT LINZ“ ersichtlich). Um eine Kollision mit einem am Ponton Dürnstein angelegten Fahrgastschiff und einem im Bereich ca. Strom-km 2008,780 (Abb. 41) linke Fahrbahnrinne bergfahrenden Fahrgastschiff zu vermeiden, wurde von der Besatzung der „SCHÖNBRUNN“ ab 23:12:20 Uhr (Abb. 42) eine Rückwärtsfahrt eingeleitet.

Die Entscheidung für die Bergfahrt der „AUSTRIA“ ab ca. 23:12:00 Uhr wurde vor dem Ausweichmanöver der „SCHÖNBRUNN“ gegenüber der Schifffahrt auf der linken Fahrbahnrinne getroffen wobei für die „AUSTRIA“ die eingeleitete Rückwärtsfahrt der „SCHÖNBRUNN“ ab 23:12:20 Uhr (Abb. 42) möglicherweise nicht erkennbar war.

Die „SCHÖNBRUNN“ bei ca. Strom-km 2008,915 bewegt sich auf ein zu Berg fahrendes Fahrgastschiff bei ca. Strom-km 2008,790 auf der linken Fahrbahnrinne zu.

Rückwärtsfahrt der „SCHÖNBRUNN“ ab 23:12:20 Uhr (Abb. 42) möglicherweise nicht erkennbar war.

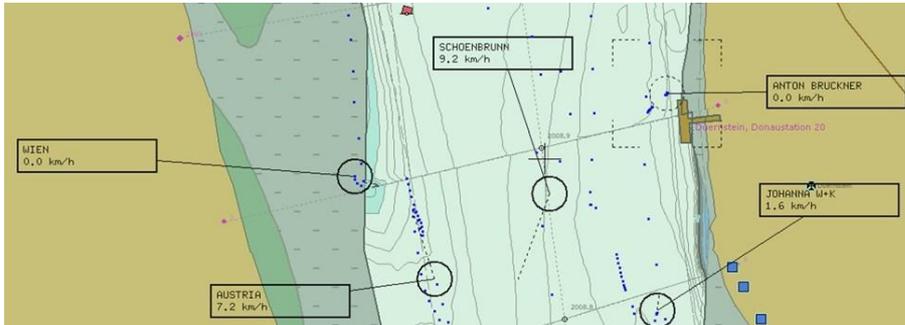
Abbildung 43 DoRIS-Daten ca. 23:12:36 Uhr

Bei der Bergfahrt der „AUSTRIA“ mit ca. 9 km/h (zum Zeitpunkt der Kollision) am rechten Fahrbahnrand und der Rückwärtsfahrt der „SCHÖNBRUNN“ quer zum Strom vom linken Fahrbahnrand in Richtung rechten Fahrbahnrand kam es zu einer Kollision der beiden Fahrgastschiffe. Um ca. 23:12:45 Uhr bei ca. Strom-km 2008,860 (siehe auch Abb. 43 DoRIS-Daten) kollidierten die „SCHÖNBRUNN“ mit ihrem Heck und die „AUSTRIA“ mit deren Steuerbordseite.

Die „SCHÖNBRUNN“ bei Strom-km 2008,870 bewegt sich über Heck auf die „AUSTRIA“ zu. Manöver der „AUSTRIA“ zu Berg mit ca. 7,2 km/h.
