Abschlussbericht

Unfall mit dem Motorflugzeug der Type Cessna 177B,
am 31.07.2022, um ca. 13:17 Uhr UTC, in Gemeinde Höfen, A-6604 Tirol,
Österreich

GZ: 2023-0.547.447

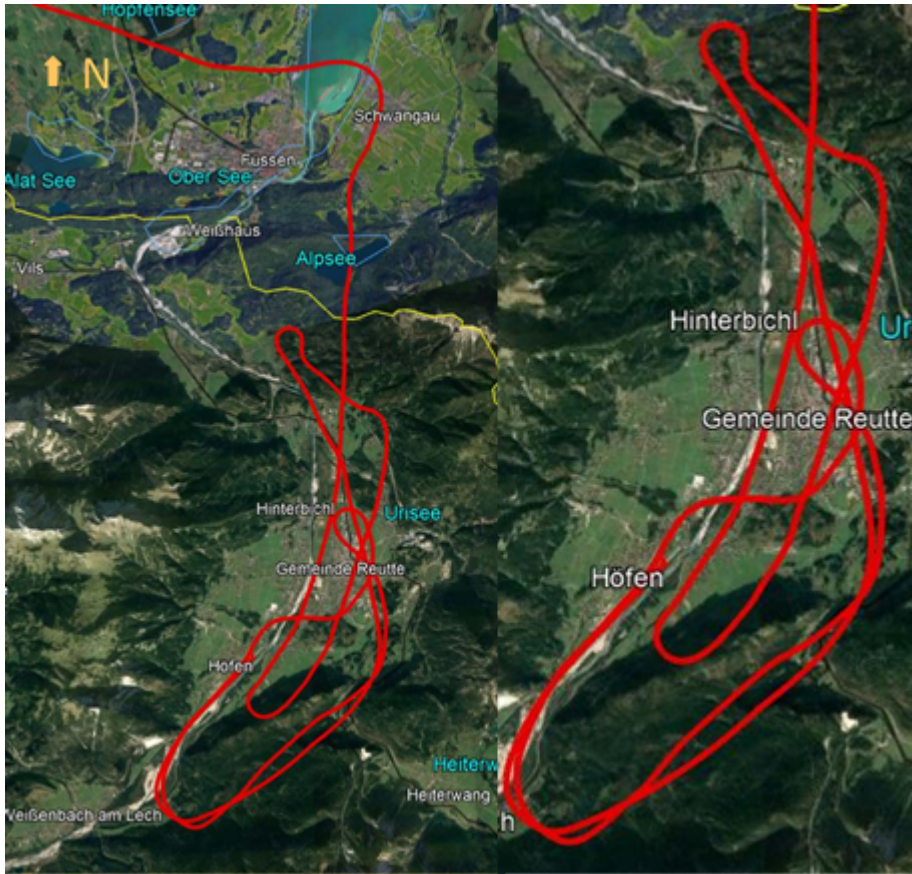
Abbildung 1 Anflug nach Reutte am 30.07.2022 Übersicht und Detail

Der Pilot landete sein Luftfahrzeug am 30.07.2022, von seinem Heimatflugplatz Pfullendorf (EDTP) kommend, nach rund einer Stunde Flugzeit nach einem Durchstartmanöver und neuerlichem Anflug um ca. 11:10 Uhr auf der Piste 04 am Flugplatz Reutte-Höfen (LOIR). Am Flugplatz Pfullendorf wurden lt. Aufzeichnung des Flugsportvereins Pfullendorf e.V. am 30.07.2022 140 l Avgas zugetankt (die vor der Betankung vorhandene Kraftstoffmenge in den Luftfahrzeugtanks ist unbekannt). Der Flugplatz Pfullendorf verfügt über eine 609 m lange Graspiste in komplett hindernisfreiem Gelände. Der Flug nach Reutte erfolgte aus Westen kommend über den Hopfensee und den Forggensee. Auf Höhe von Schwangau erfolgte eine Kursänderung nach Süden zum Alpsee nahe der Königsschlösser. Die weitere Flugroute führte zwischen Reutte und Lechaschau entlang des Flusses Lech entgegen der Flugrichtung möglicher abfliegender Luftfahrzeuge bis östlich der Piste des Flugplatzes Reutte-Höfen, wo eine Umkehrkurve nach links zurück über die Marktgemeinde Reutte bis nahe dem Alpsee ausgeführt wurde. Dort wurde mit einer Umkehrkurve nach links wieder Richtung Reutte und in weiterer Folge in die Rechtsplatzrunde der Piste 04 eingeflogen. Es erfolgte ein Durchstartmanöver, wobei eine Kursabweichung nach links über die Ortschaft Platten westlich der B198 Lechtalstrasse (also nicht entlang des publizierten Platzrundenverlaufs) aufgezeichnet wurde. Nach Information über Funk, dass die verlautbarten Verfahren eingehalten werden mögen, erfolgte eine Rechtskurve über den Lech. Danach eine Linkskurve über Reutte und eine Umkehrkurve nach links wieder über Reutte in die Mitwindstrecke der Rechtsplatzrunde zu Piste 04, auf der die Landung stattfand.
