## ENTGLEISUNG ZUG 66505

am 20. Juni 2011

**Österreichische Bundesbahnen  
Strecke 41301  
Bf Bruck an der Mur – Staatsgrenze  
nächst Thörl-Maglern  
Bf Sankt Veit an der Glan**

Untersuchungsbericht

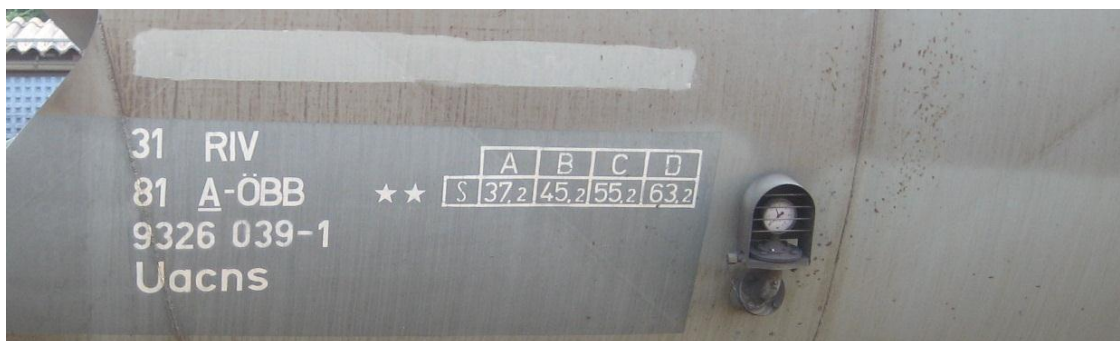
Abbildung 13 Anschrift des zuerst entgleisten Wagens - Quelle [1]

Der erste entgleiste leere Silowagen mit der Nummer 31 81 932 6 039-1 entgleiste infolge eines Bruches der in Fahrtrichtung rechten Radscheibe des dritten Radsatzes (vorlaufender Radsatz des nachlaufenden Drehgestells).

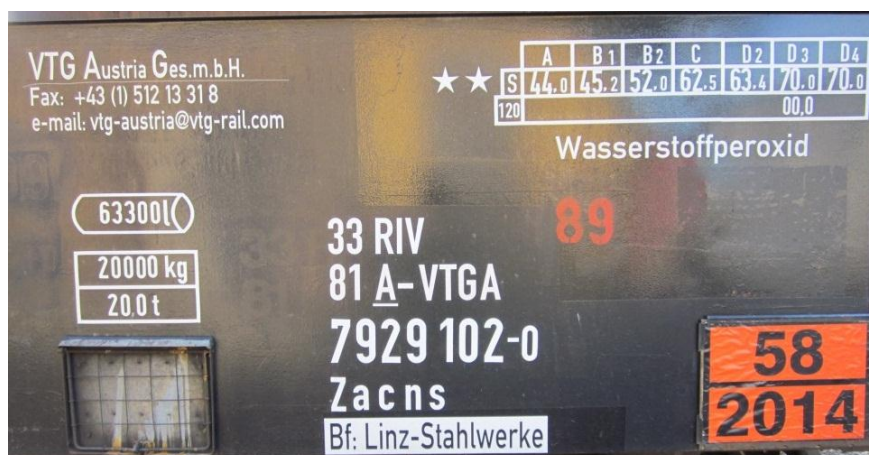
Abbildung 16 Anschrift des zweiten entgleisten Wagens - Quelle TUE

Der zweite entgleiste leere Kesselwagen (nicht gereinigt) mit der Nummer 33 81 792 9 102-0, war infolge der Entgleisung des vorgereichten Wagens entgleist. Letztes Ladegut Gefahrennr. 58, UNNr 2014, WASSERSTOFFPEROXYD, WÄSSERIGE LÖSUNG, Gefahrenzettel 5.1 und 8, Verpackungsgruppe II

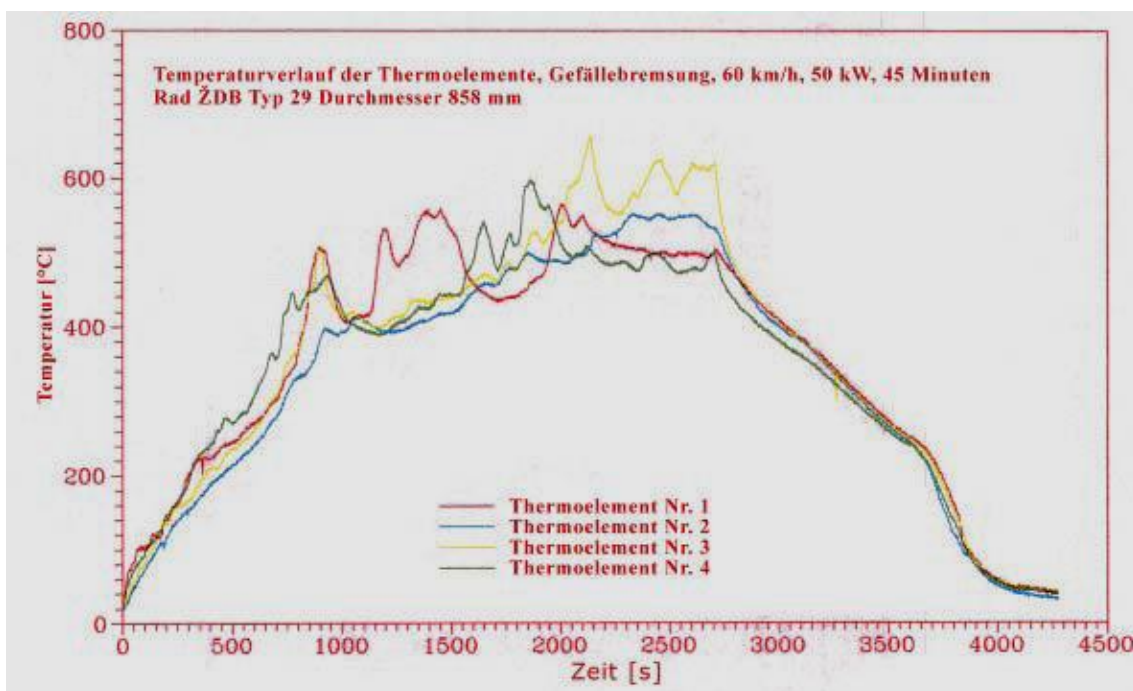
Abbildung 42 Temperaturverlauf bei der Simulation der Gefällefahrt – Quelle [2c]

In der vorstehenden Abbildung sind die Temperaturverläufe der Thermoelemente Nr. 1 bis 4 (das Thermoelement Nr. 5 wurde wegen einer Störung ausgeschlossen) aufgeführt, bei der zweiten Gefällebremung mit einer Bremsleistung von 50 kW. Die örtlichen Ausschläge der Temperaturen der Thermoelemente sind durch die Übertragung von heißen Spritzern auf die Fahrfläche des Rades über den Thermoelementen hervorgerufen, und zwar durch ihre Bewegung über den Umfang ggf. axial über den Kranz.
