Untersuchungsbericht

Kollision Z 25055 mit entrollten Wagen im Bf Wien Hütteldorf am
29. November 2016

GZ.: BMVIT-795.375-IV/SUB/SCH/2016

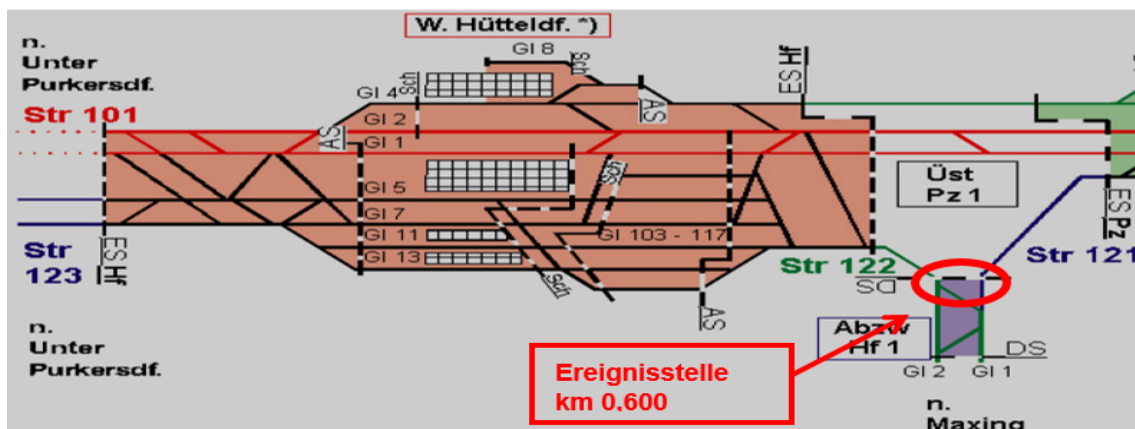
Abbildung 3: Skizze Lageplan Bf Wien Hütteldorf mit Ereignisstelle km 0,600

Die in Abbildung 3 angeführte Gleisbezeichnung 103 – 117 entspricht nicht der gültigen Bezeichnung. Die gültige Bezeichnung lautet laut IB 203 – 217.

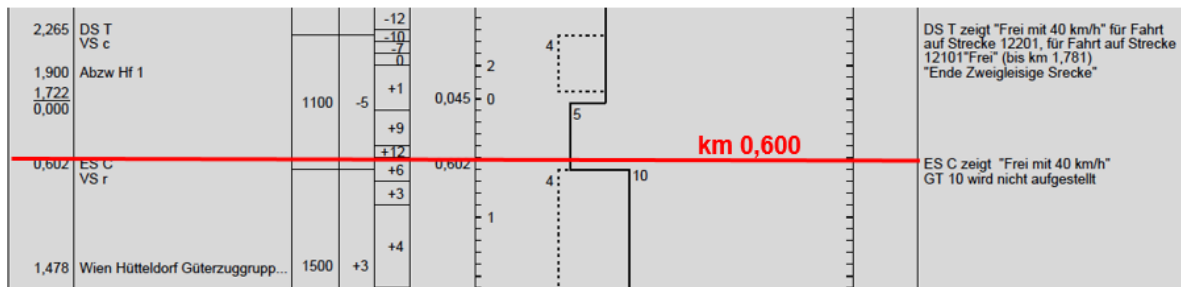
Abbildung 6: Auszug VzG - Fahrtrichtung 2 - Regelgleis

Gemäß VzG ist im betroffenen Streckenabschnitt für Fahrtrichtung 2 (Z 25055) eine örtlich zulässige Geschwindigkeit von 50 km/h festgelegt.

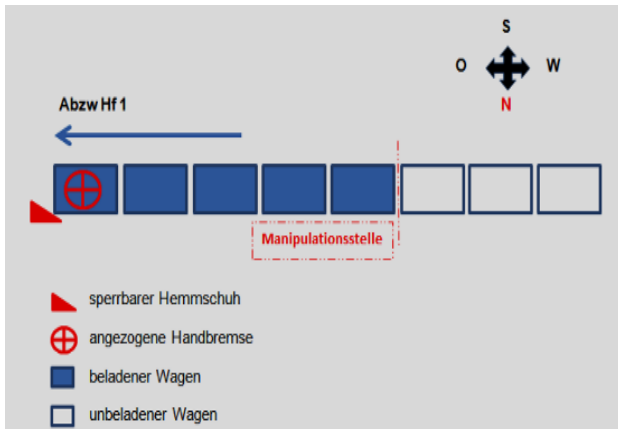
Abbildung 11: Konfiguration der Wagengruppe aus Z 72099 unmittelbar vor Anstoß

Die entrollte Wagengruppe kollidierte mit Z 25055 und beschädigte diesen. Es kam zu keiner Entgleisung.

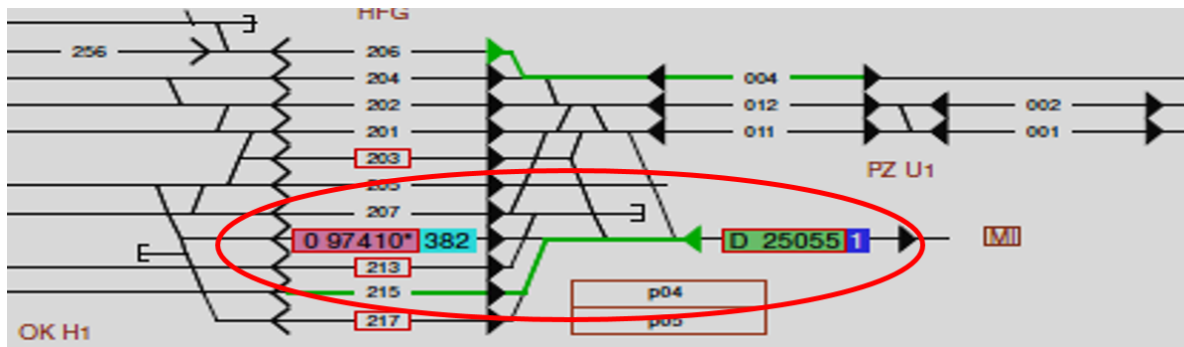
Abbildung 17: Betriebliche Situation – Auszug aus ARAMIS Streckenspiegel 18:48:55 Uhr

Die Abbildung 17 zeigt, dass um 18:48:55 Uhr für Z 25055 eine gesicherte Fahrstraße beginnend bei der Selbstblockstelle Bahnhof Meidling „MI“ bis ins Gleis 215 gegeben war.

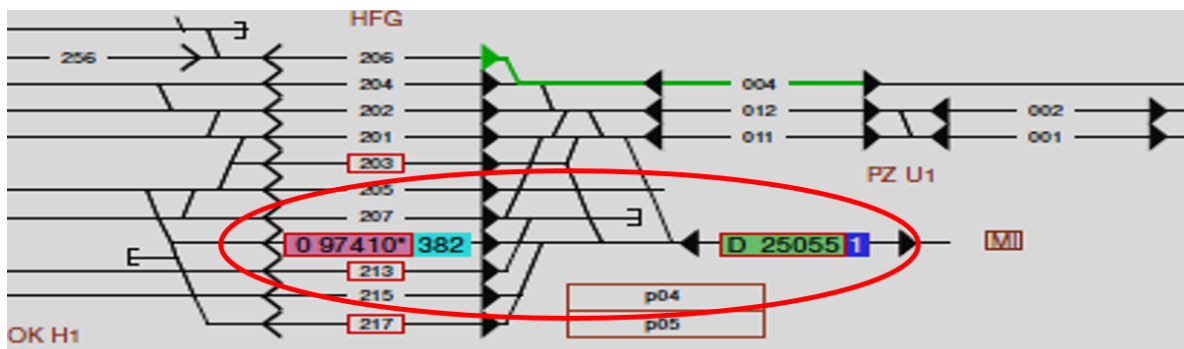
Abbildung 18: Betriebliche Situation – Auszug aus ARAMIS Streckenspiegel 18:49:03 Uhr

Acht Sekunden später war dieser Zustand nicht mehr gegeben, dies ergibt sich aus Abbildung 18. Aufgrund der aufgeschnittenen Weiche 120 ist die Fahrstraße automatisch aufgelöst worden. Somit musste der/die Tzfz des Z 25055 an dem Halt zeigenden ES „C“ (in der Grafik nicht sichtbar) anhalten.

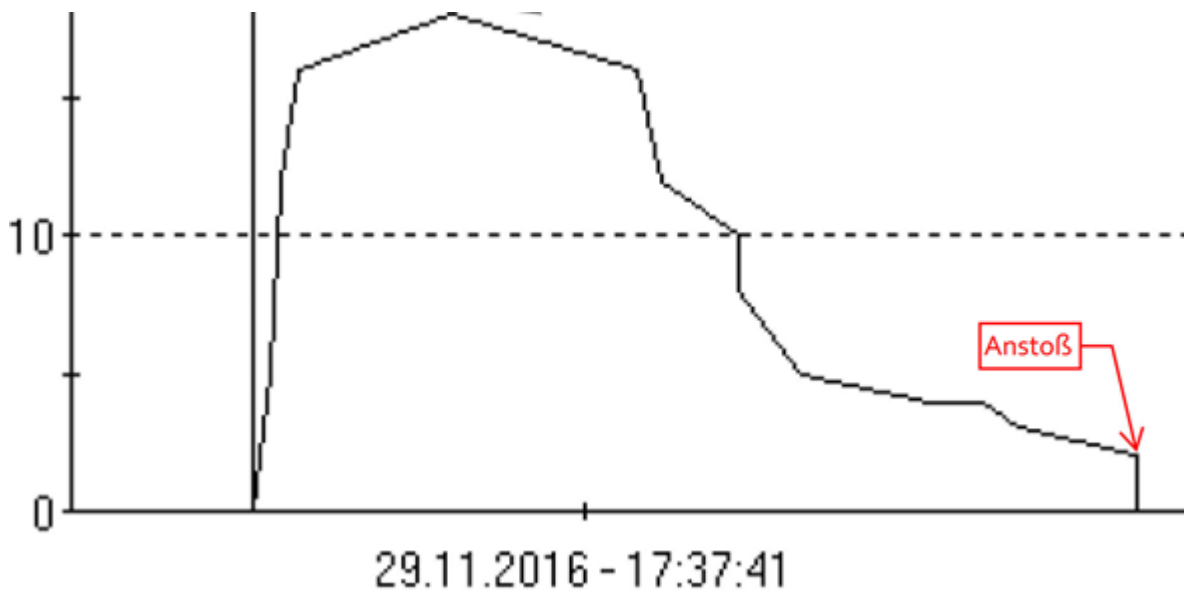
Abbildung 21: Auszug aus der Auswertung der Registriereinrichtung Vtfz

Die Auswertung der Registriereinrichtung des Fahrzeuges 2070.017, welches als Verschub-Tfz zum Einsatz kam, liegt der SUB in grafischer Darstellung vor. Die Registrierung erfolgte durch ein DSK 10 Gerät der Firma „DEUTA“ (Datenspeicherkassette). Die Auswertung wurde vom DU durchgeführt. Aus dieser Auswertung geht hervor, dass das Verschub-Tfz um 17:37 Uhr etwa 100 Sekunden bewegt wurde und nach etwa 2,5 Minuten die Bewegung für ca. 45 Sekunden wieder aufnahm. Geht man davon aus, dass in diesen 2,5 Minuten das Tfz am Gleis 217 an die drei Wagen angekoppelt wurde, so fand der Anstoß um 18:38:45 Uhr statt, da die registrierte Uhrzeit der UTC +1:00 Stunde entspricht. Die Abweichung von der tatsächlichen Zeit geht aus der Auswertung nicht hervor.

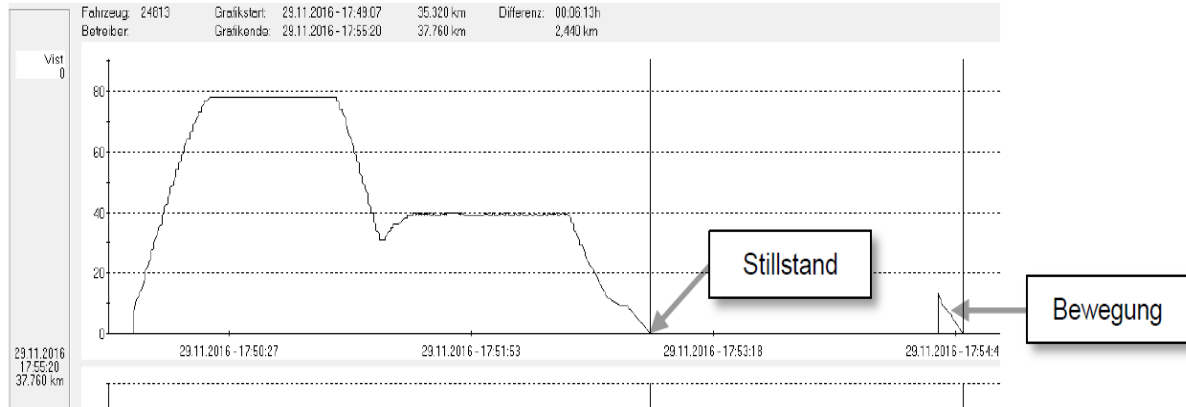
Abbildung 22: Auszug Registriereinrichtung Z 25055

Die Auswertung des Fahrtenschreibers des Fahrzeuges 4124.013, welches als Z 25055 eingesetzt wurde, liegt der SUB in grafischer Darstellung vor. Die Registrierung erfolgte durch ein DSK 10 Gerät der Firma „DEUTA“ (Datenspeicherkassette). Die Auswertung wurde vom DU durchgeführt. Aus dieser Auswertung geht hervor, dass Z 25055 aus einer Geschwindigkeit von 40 km/h um 17:53:18 Uhr zum Stillstand kam. Um etwa 17:54:40 Uhr wird eine stark beschleunigte Bewegung auf über 10 km/h, die dann annähernd linear abfällt, registriert. Die zeitliche und räumliche Größe der Bewegung wurde mit neun Sekunden bzw. 20 Metern ausgewertet. Die Ursache für diese Bewegung wird der Kollision zugeschrieben. Demnach verging vom Halt des Z 25055 bis zum Zusammenstoß mehr als eine Minute. Die registrierte Uhrzeit entspricht der UTC +1:00 Stunde. Die „Abweichung“ wird mit ca. +3 Minuten angegeben. Dieser Wert wurde vom DU durch einen Uhrenvergleich ermittelt. Demnach kann der Zeitpunkt der Kollision mit ca. 18:51:40 Uhr angegeben werden.

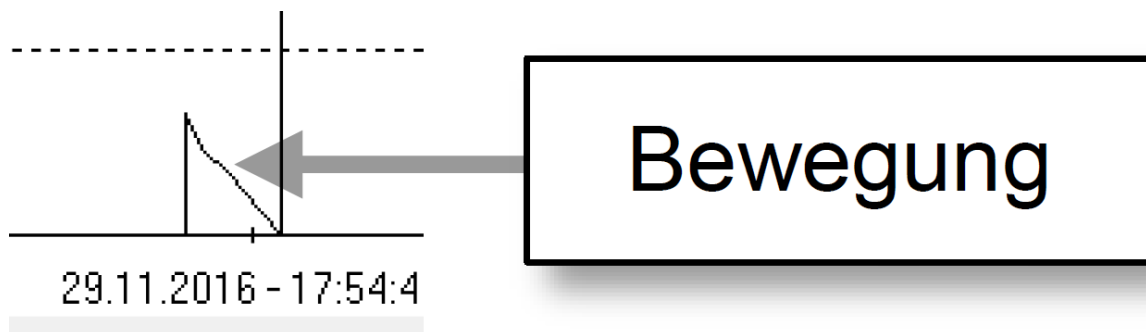
Abbildung 23: Auszug Registriereinrichtung Z 25055 Detail Kollision

In der Abbildung 23 ist die erste waagrechte Linie (unterbrochen) eine Hilfslinie und markiert die auf der Ordinate aufgetragenen 20 km/h. Die zweite waagrechte Linie (Volllinie) ist die Abszisse, die die Ordinate am Nullpunkt kreuzt, und auf der die Zeit aufgetragen ist. Die waagrechte Kathete des rechtwinkligen Bewegungsdreiecks zeigt die Zeit, wie lange der Zug in der Kollision bewegt wurde. Das DU hat diese Zeit mit neun Sekunden ausgewiesen. In der Kathete befindet sich eine Skalierung, die die Zeit mit „17:54:4X“ Uhr angibt (UTC). Die senkrechte Kathete des Dreiecks zeigt den steilen Anstieg der Geschwindigkeit zum Zeitpunkt der Kollision auf weit über 10 km/h. Die Hypotenuse des Bewegungsdreieckes zeigt das lineare Abklingen der Geschwindigkeit.
