Abschlussbericht

Unfall mit dem Motorflugzeug der Type Piper PA34-220T,
am 02.11.2008, um ca. 16:33 Uhr UTC im Kaiserwald,
Gemeinde 8143 Zwaring-Pöls, Bezirk Graz-Umgebung, Steiermark
GZ.: BMK-2021-0.676.935

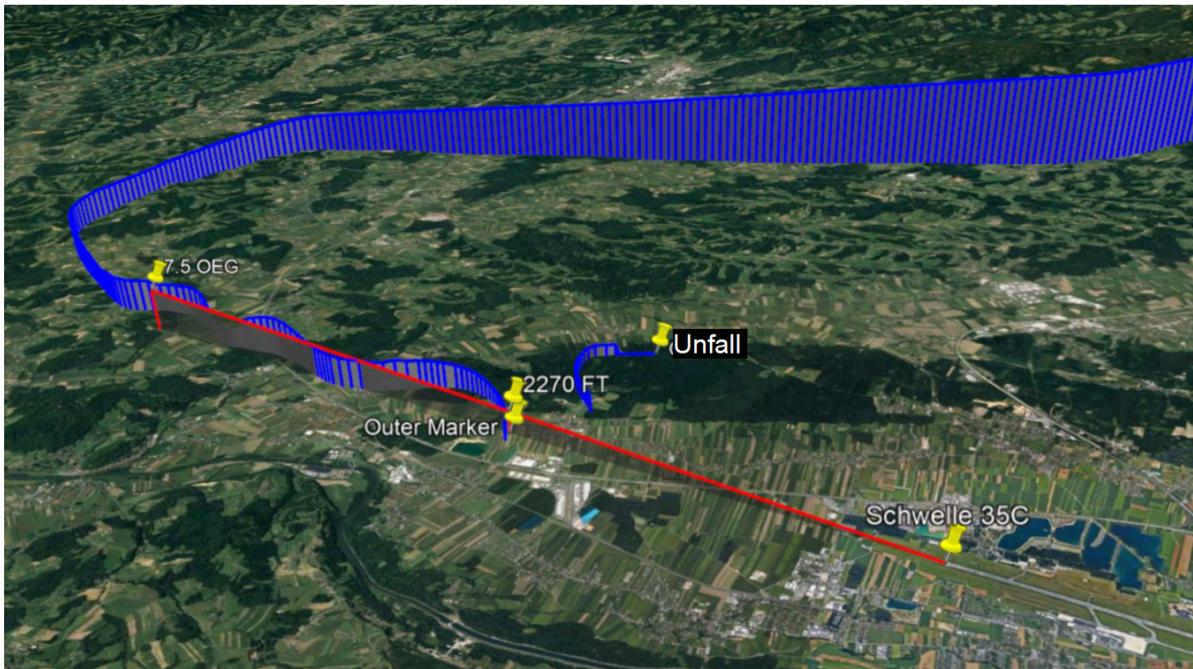
aufheulendem Motorgeräusch kurzzeitig aus der Hochnebeldecke auf, wobei vom Boden aus das rote Zusammenstoßwarnlicht bzw. das rote Positionslicht und die weiß-blaue Flugzeuglackierung sichtbar waren, überflog in wenigen Metern Höhe das Ortsgebiet von 8142 Wundschuh, ELEV 1056 FT MSL (Feuerwehrhaus, Sportplatz, Badesee), und verschwand wieder in die Hochnebeldecke. Die folgende Korrekturkurve nach rechts erfolgte mit einem Rollwinkel von ca. 40° (Quer- bzw. Schräglage), einer daraus resultierenden hohen Sinkrate und Geschwindigkeit bis zum Aufprall in einem Waldstück ca. 3.5 NM südsüdwestlich der Pistenschwelle 35C (Abb. 1 und Abb. 2).

Abbildung 1 Gegenüberstellung des ILS der Piste 35C in LOWG und der ausgelesenen GPS-Rohdaten (WGS84-Höhen und WGS84-Koordinaten) während der Radarkursführung zum ILS 35, gefolgt von der Freigabe für den ILS-Anflug und der Einleitung des Fehlanfluges beim Passieren des Außenmarkers OM 35 bis zum Unfall (Blickrichtung Westen)

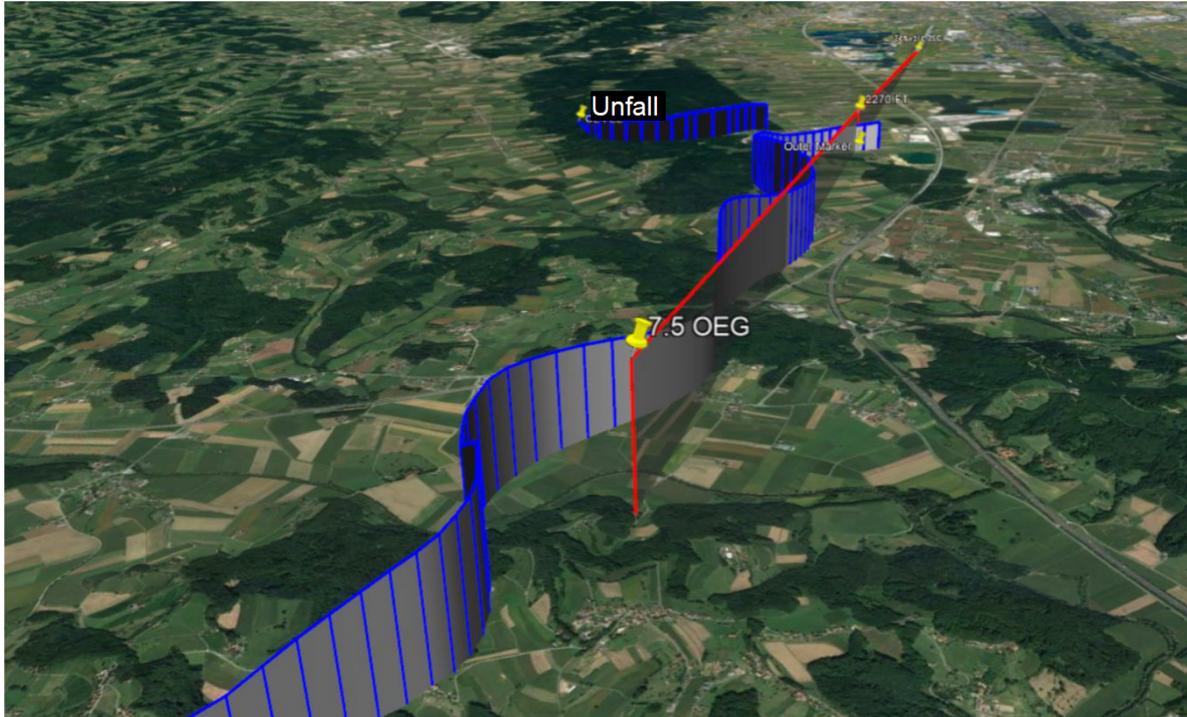
Abbildung 2 Gegenüberstellung des ILS der Piste 35C in LOWG und der ausgelesenen GPS-Rohdaten (WGS84-Höhen und WGS84-Koordinaten) von der Freigabe für den Anflug ILS 35 bis zur Einleitung des Fehlanfluges beim Passieren des Außenmarkers OM 35 bis zum Unfall (Blickrichtung Norden)

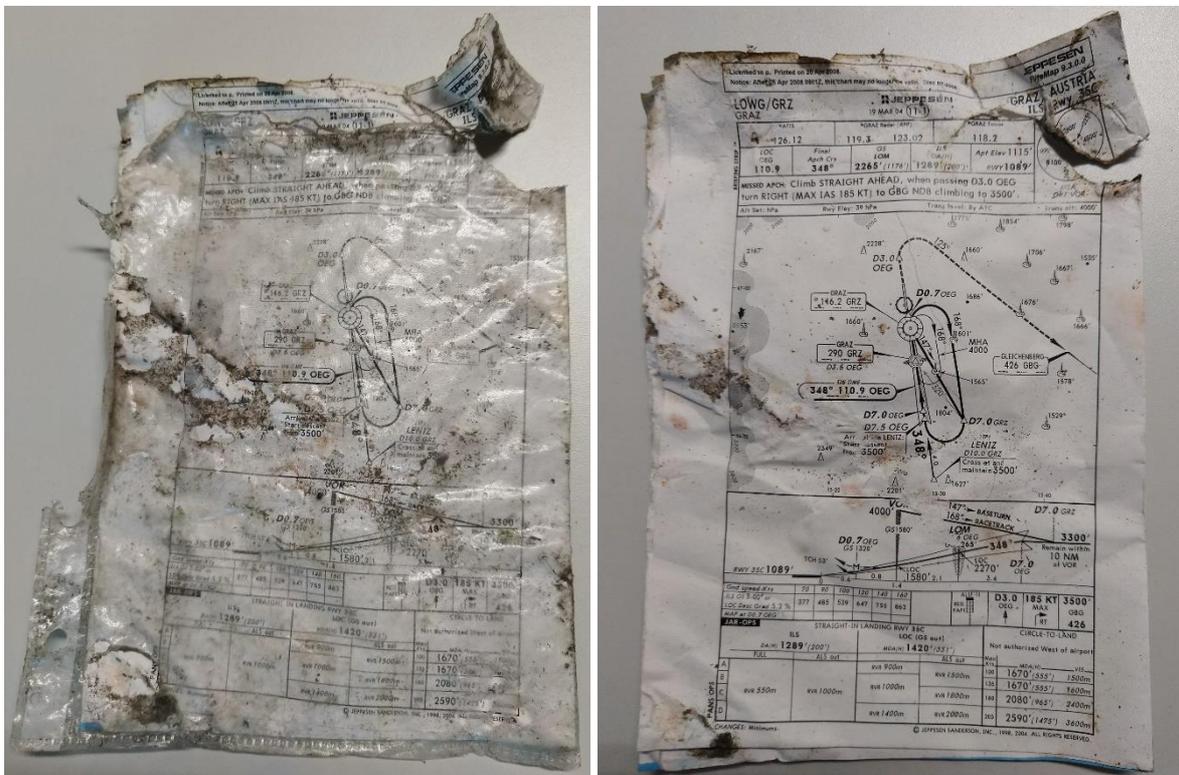
Abbildung 3 Vom Luftfahrtkartendienst JEPPESEN SANDERSON veröffentlichte Instrumentenanflugkarte 11-1 GRAZ, AUSTRIA - ILS RWY 35C, Ausgabe 19.03.2004 (Druckdatum 20.04.2008), welche im Hauptwrackbereich gefunden wurde (vor und nach Entnahme aus der Klarsichthülle)

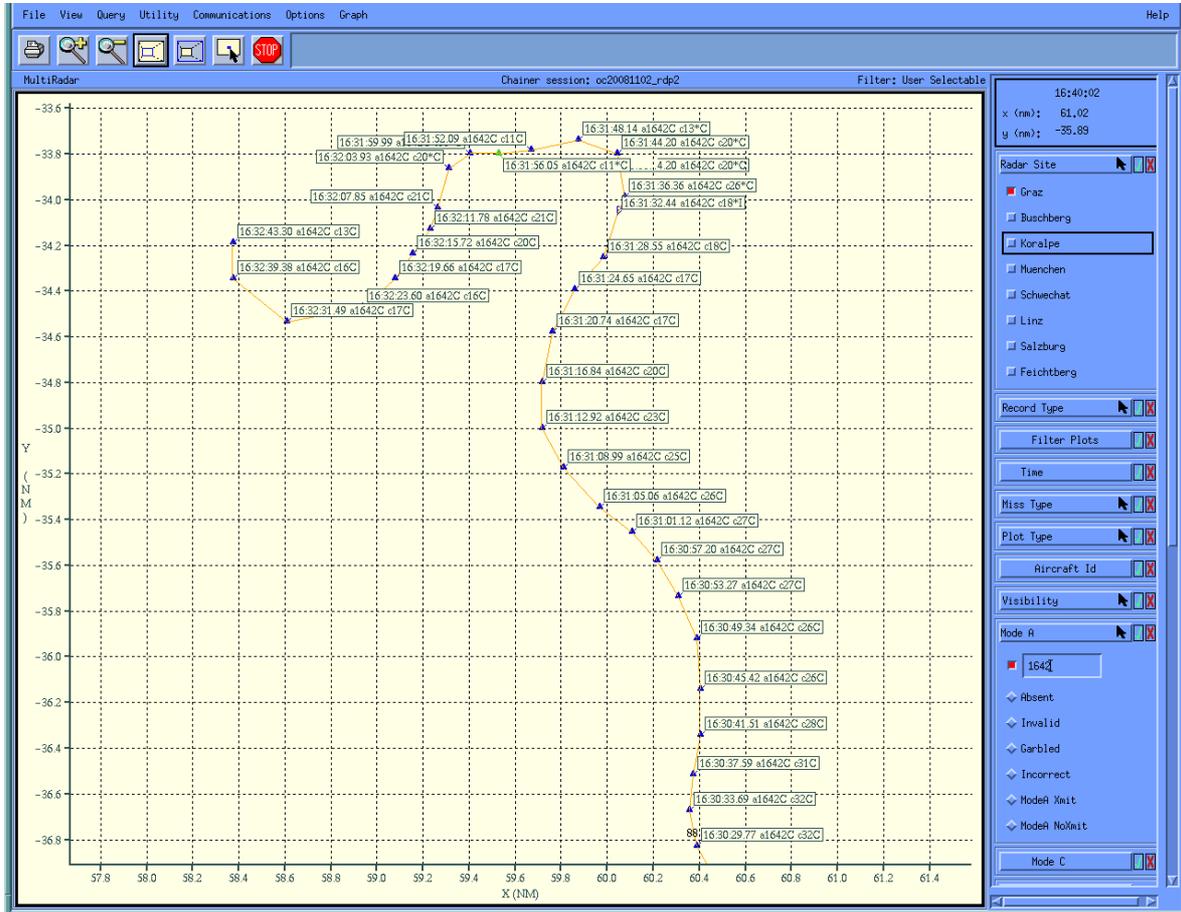
Abbildung 15 Plotting der von der Radarstation SRE Graz in der Zeit von 16:30:29.77 bis 16:32:43.30 Uhr aufgezeichneten Plots im Mode A (Code A1642) und Mode C (Druckhöhe in FL; um 16:31:59.99 Uhr betrug die aufgezeichnete Druckhöhe FL11)

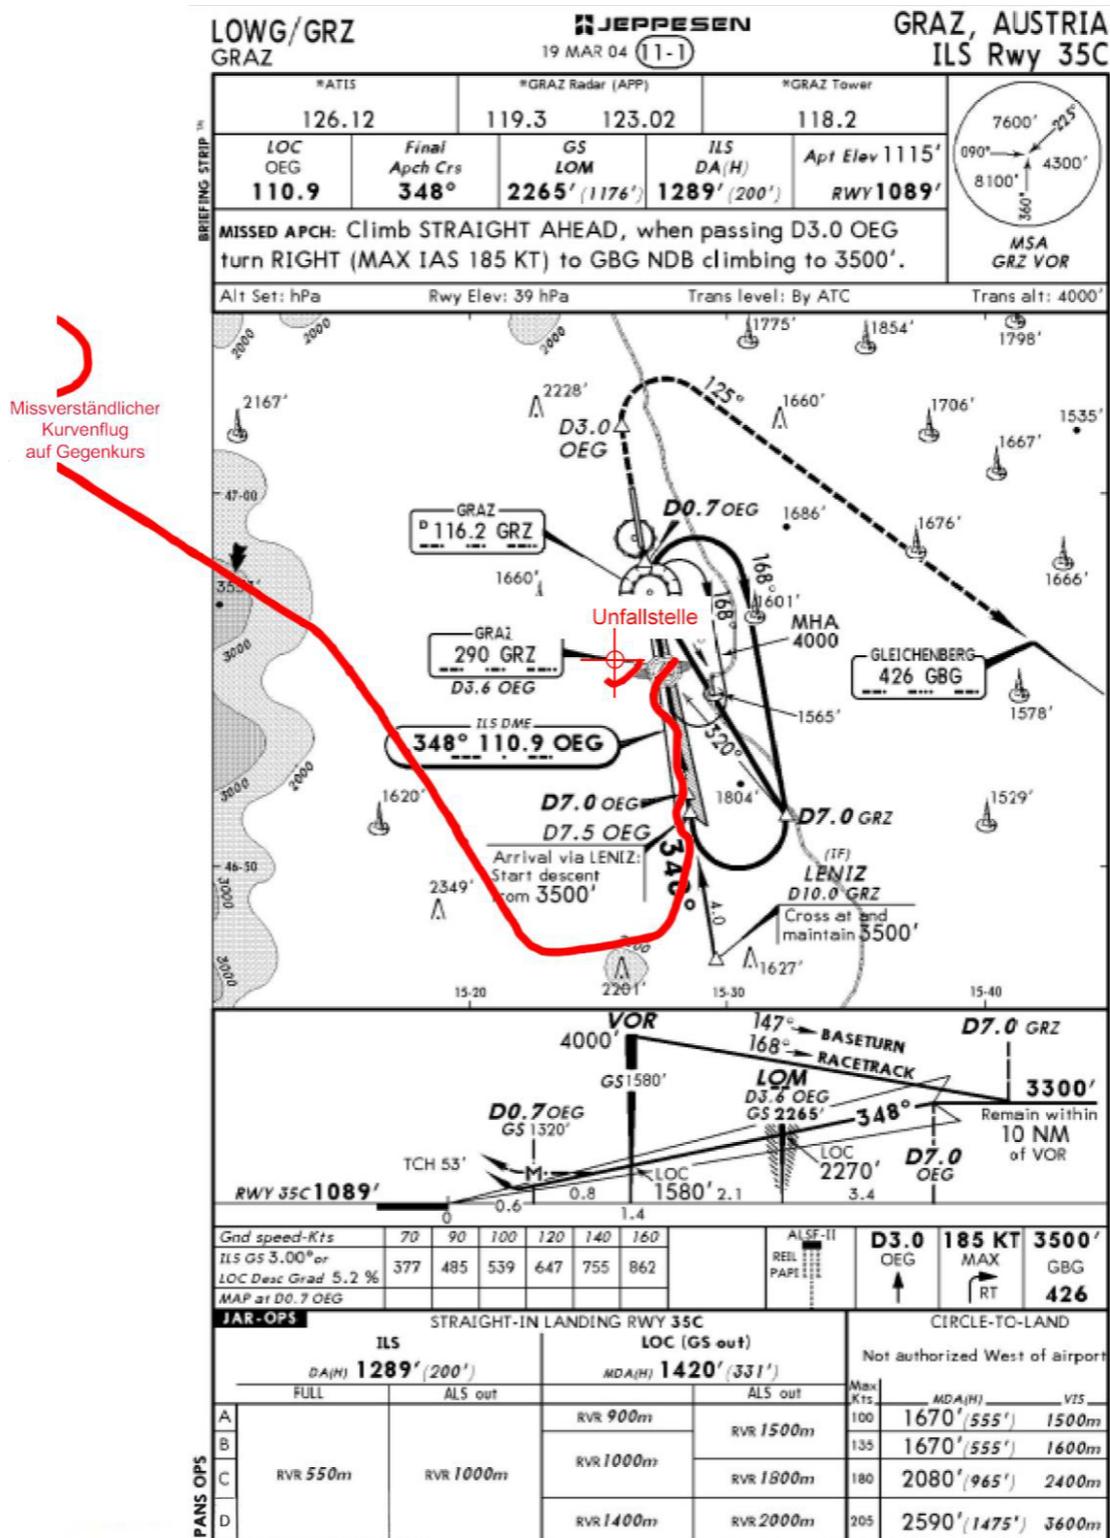
Die aus dem GPS-Empfänger ausgelesenen Höhen und Koordinaten bezogen sich auf das Referenzellipsoid nach WGS84. Die ausgelesenen GPS-Rohdaten wurden um fehlerhafte Aufzeichnungen der Track-Daten korrigiert (Abb. 19).

Abbildung 19 Projizierung der ausgelesenen und korrigierten GPS-Rohdaten sowie der Unfallstelle auf die vom Luftfahrtkartendienst JEPPESEN SANDERSON veröffentlichte Instrumentenanflugkarte für den Flughafen Graz (LOWG), 11-1 GRAZ, AUSTRIA - ILS RWY 35C, Ausgabe 19.03.2004

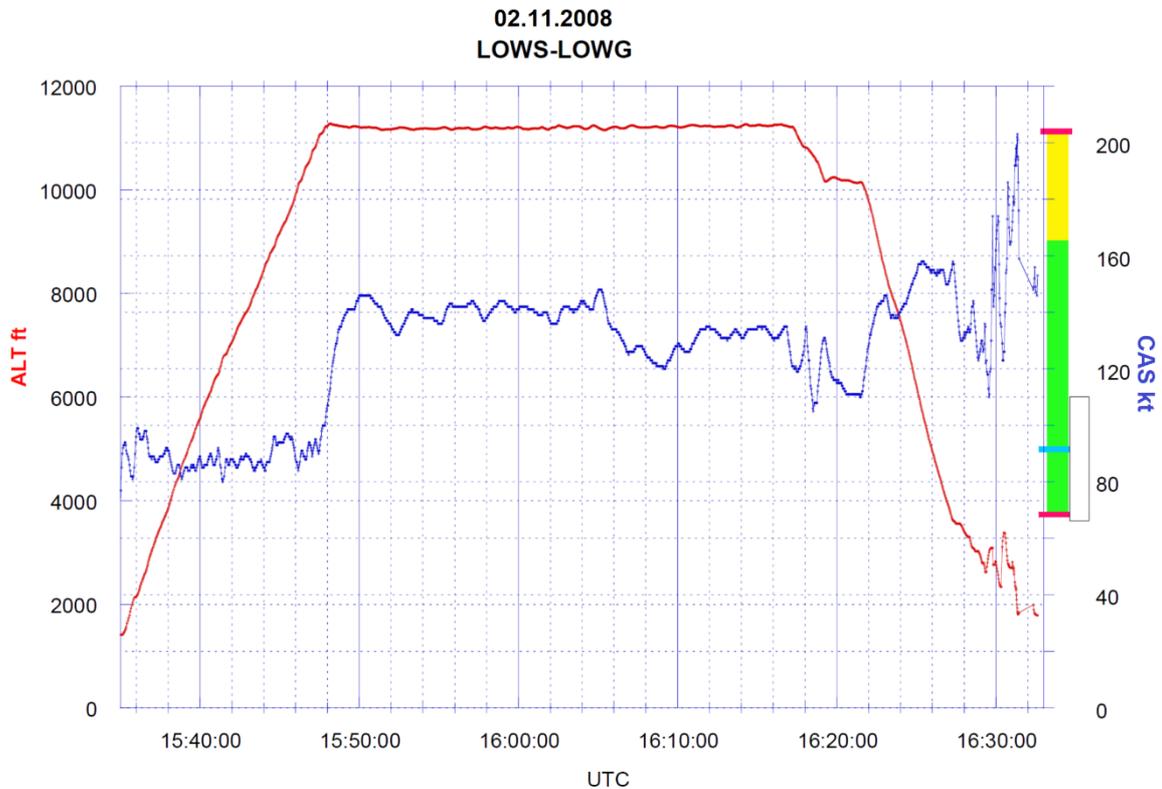
Der Steigflug auf die Reiseflughöhe FL110 erfolgte demnach mit ca. 95 KCAS. Diese CAS-Werte können mit hinreichender Genauigkeit der angezeigten Fluggeschwindigkeit IAS („Indicated Airspeed“) gleichgesetzt werden. Die aus dem GPS ausgelesene WGS84-Höheninformation entspricht näherungsweise der Höhe über dem mittleren Meerspiegel. Die Höhe über dem mittleren Meerspiegel basierend auf dem QNH des Flughafens Graz (LOWG) von 1019 HPA ist um ca. 180 FT höher¹⁴⁷ als die Druckhöhe (Anzeige eines auf den Standarddruck 1013,25 HPA eingestellten Höhenmessers). Die ausgelesenen GPS-Höhen liegen daher über den von den Radarstationen aufgezeichneten Höhen über der Druckfläche 1013,25 HPA (Flugflächen, Abb. 20).

Abbildung 20 Gesamtübersicht der aus dem GPS ausgelesenen WGS84-Höheninformationen (ALT, rot) und der aus den ausgelesenen Track-Daten umgerechneten berichtigten Fahrtmesseranzeige (CAS, blau)
