ZUSAMMENPRALL ZUG 4338 MIT PKW

am 2. März 2012

**Österreichische Bundesbahnen
Strecke 22202 zwischen
Bf Rosenbach und Bf Ledenitzen
EK km 21,577**

Untersuchungsbericht

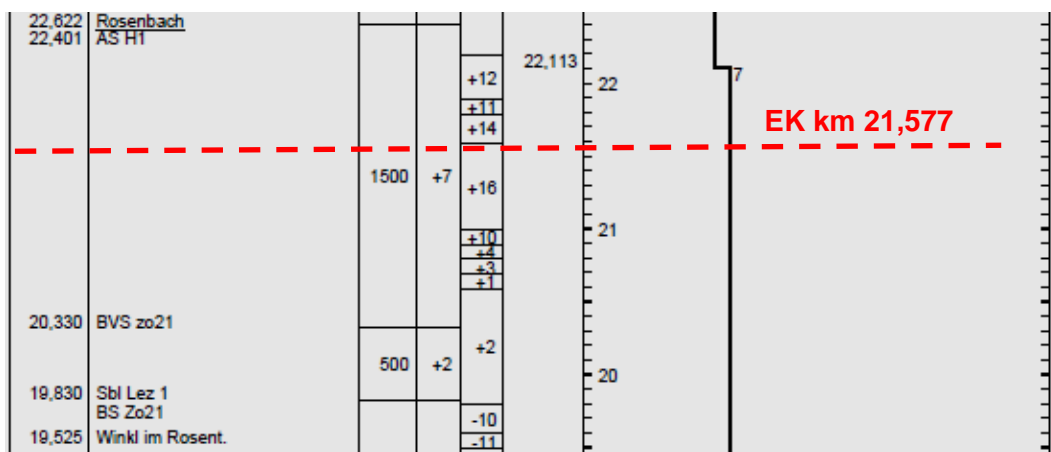
Abbildung 3 Auszug aus VzG Strecke 22202 - Quelle IM

Die örtlich zulässige Geschwindigkeit im betroffenen Streckenabschnitt betrug gemäß VzG des IM 70 km/h.
