UNTERSUCHUNGSBERICHT

FLUGUNFALL MIT DEM Luftfahrzeug der Type Cessna 441 Conquest II

am 02.12.2010
um ca. 08:20 Uhr am
Flugplatz Wiener Neustadt Ost
GZ. BMVIT-85.170/ -II/BAV/UUB/LF/2010

Sicherheitsuntersuchungsstelle des Bundes Verkehrsbereich Zivilluftfahrt

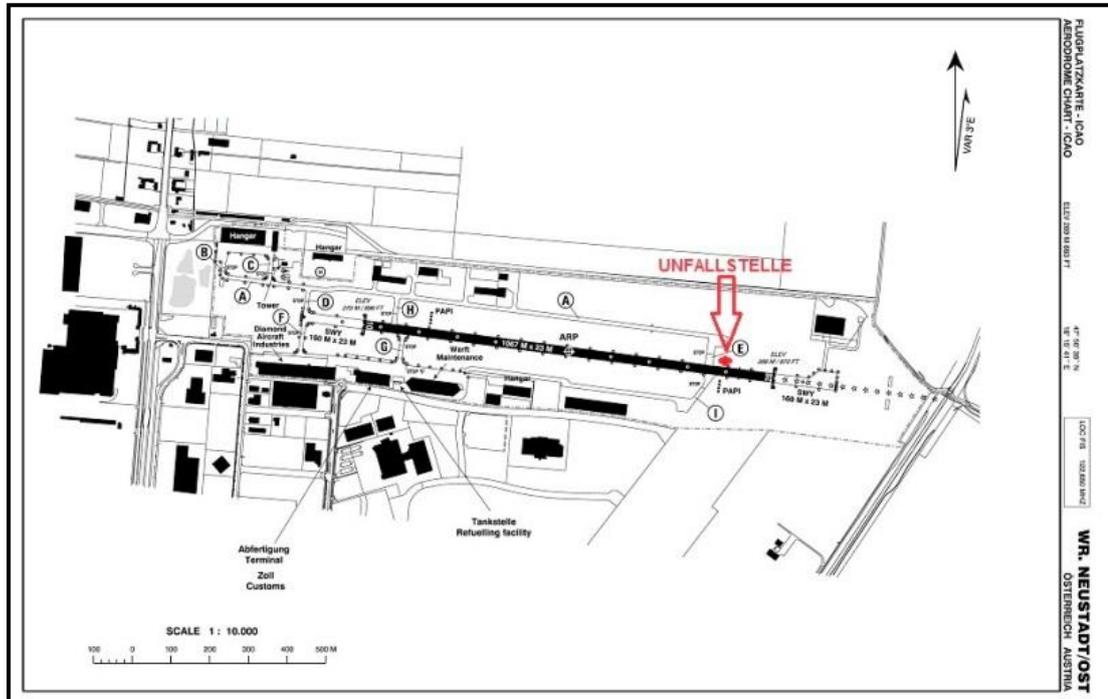
Flugplatzkarte des Flugplatzes Wr. Neustadt Ost

Die Unfallstelle befand sich ca. 8 m rechts und ca. 90° vom Rand der Piste 28 entfernt. Der Rollweg „E“ befand sich ca. 1 m links von der linken Tragflächenspitze des Luftfahrzeuges entfernt.
