Untersuchungsbericht

Unfall mit dem Segelflugzeug der Type SZD-30 „PIRAT“,
am 15.09.2019, um ca. 13:20 Uhr UTC im Waldgebiet,
Gemeinde Micheldorf, A-4563, Micheldorf, Oberösterreich
GZ.: 2021-0.238.254

Nachdem der Pilot eines Segelflugzeugs einem Gleitschirm ausgewichen ist, stürzte er in einem steil abfallenden Waldstück ab. Der Segelflugzeugpilot wurde dabei schwer verletzt.

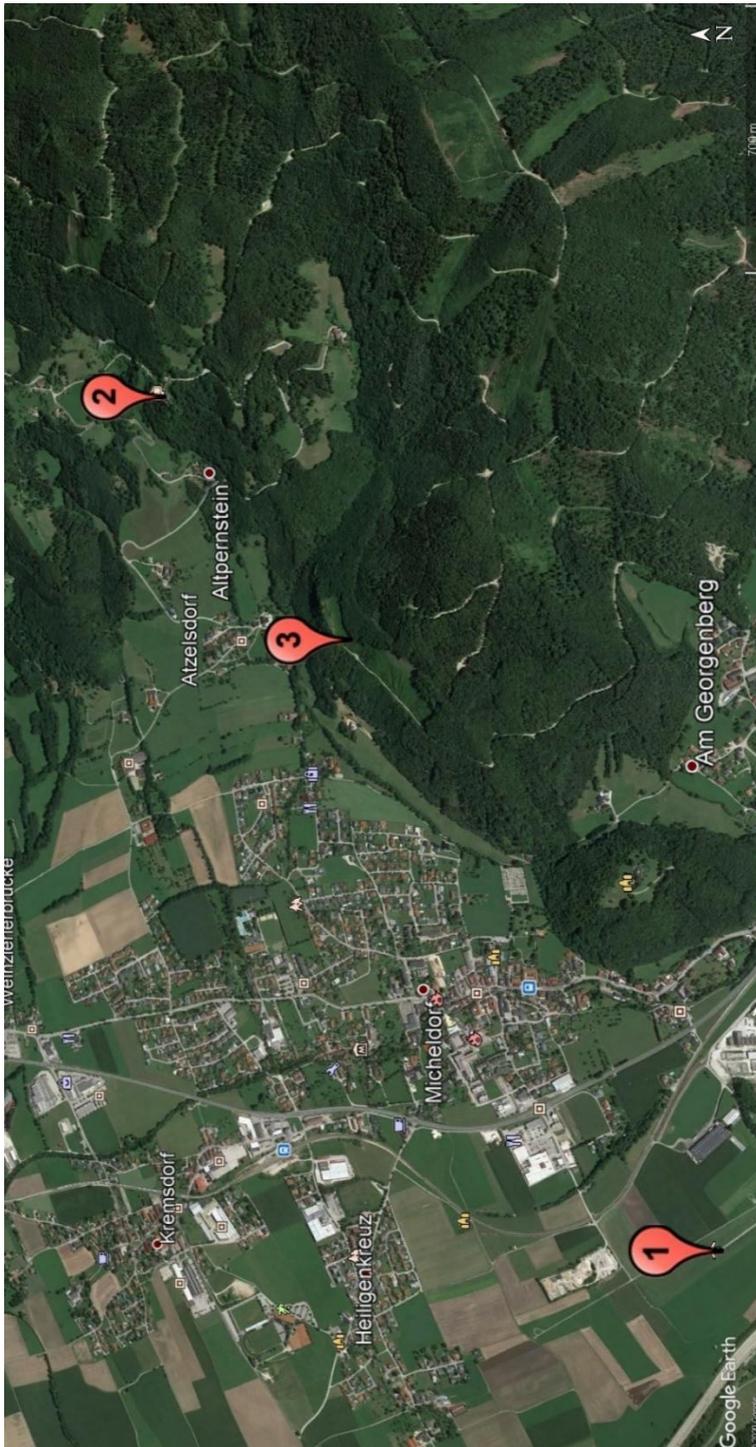
Abbildung 1 Übersicht markanter Punkte des Flugverlaufes

Um eine Kollision mit dem Paragleiter zu verhindern, musste der Pilot des Segelflugzeuges den Wendekreis verkleinern. Dadurch zeigte die Spitze des Segelfliegers direkt zum Hang und bei der folgenden Rechtskurve (um vom Hang wegzufliegen) reichte die Höhe des Segelfliegers nicht mehr aus, um eine Kollision der rechten Tragflächenspitze mit den Baumwipfeln zu vermeiden. Das Segelflugzeug stürzte im Bereich des „Pröllberges“ in ein steil abfallendes Waldstück. Der Pilot zog sich dabei eine schwere Verletzung zu.

1--> Flugplatz Micheldorf (LOLM)

2--> Burg Alpernstein

3--> Endlage des Segelfliegers

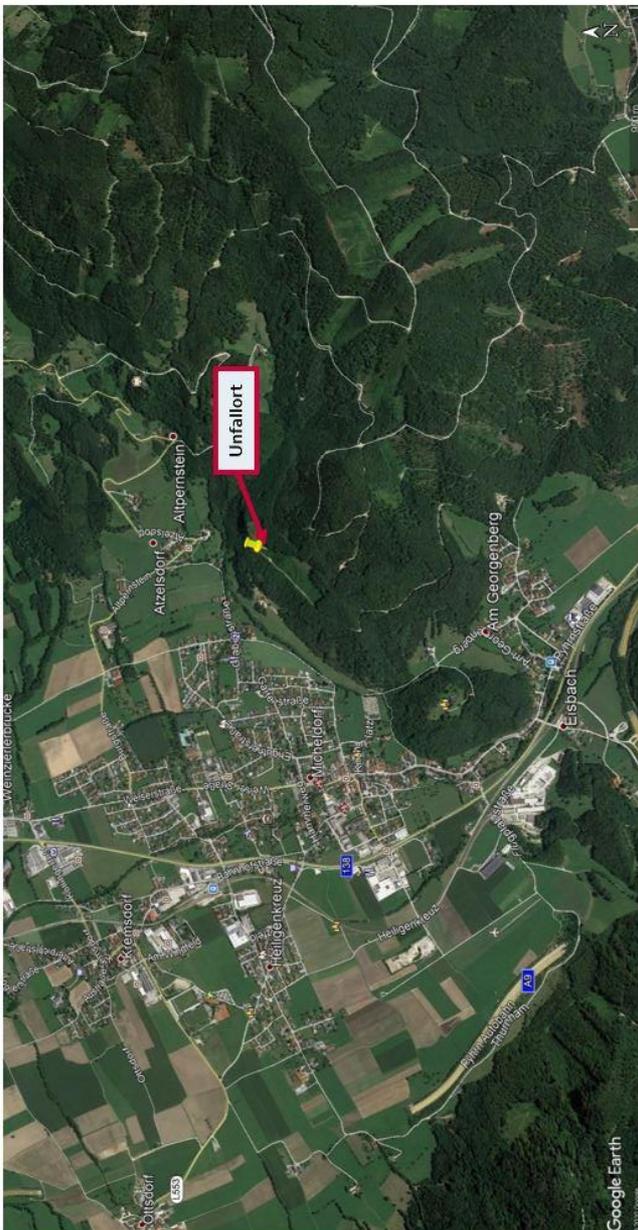
Abbildung 6 Unfallort

Die Unfallstelle befand sich in einem steil abfallenden Waldstück im Bereich des „Pröllerberges“ in A-4563 Micheldorf.
