ENTGLEISUNG VERSCHUB UND MANGELHAFTE VORBEREITUNG ZUG 68272

am 29. Mai 2012

**Österreichische Bundesbahnen
Strecke 12401
Bf Klein Schwechat**

Untersuchungsbericht

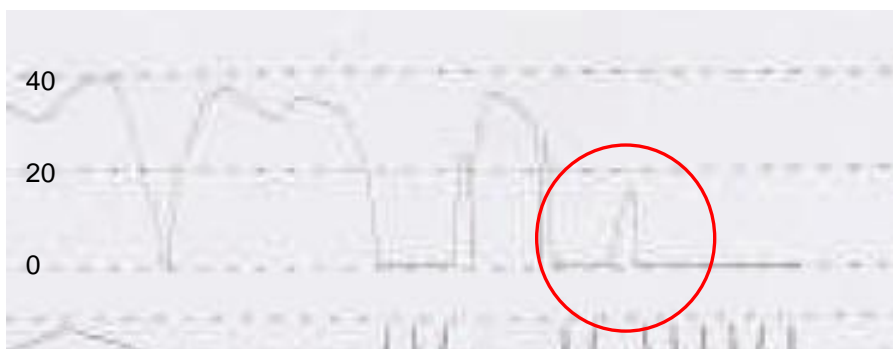
Abbildung 9 Auswertung Registriereinrichtung Tfz 1063 025-9

Die Aufzeichnung der Registriereinrichtung des führenden Tfz von Z 68272 wurde nach dem Ereignis gesichert und durch den Traktionsleister ausgewertet.

Auswertung des Traktionsleisters:

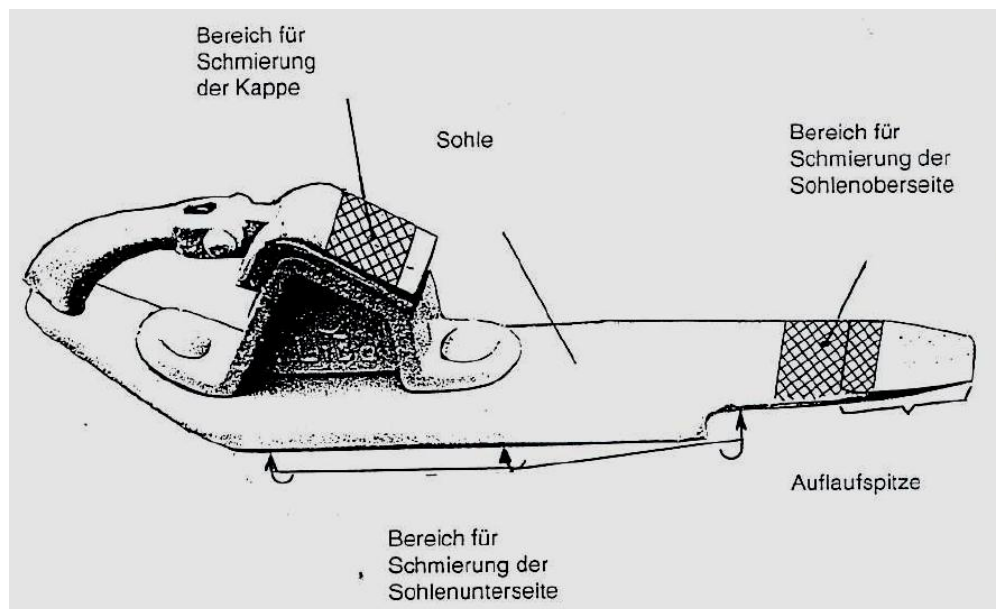
Abbildung 21 Pflege der Hemmschuhe - Quelle [1]

b) *Das Schmieren der Kappe und der Sohlenoberseite bewirkt, dass sich das Rad möglichst lange auf dem Hemmschuh dreht. Dadurch erhöht sich die Bremswirkung, der Bremsweg wird kürzer. Das zu frühe Blockieren des gebremsten Radsatzes und das Entstehen von Flachstellen werden vermieden.*
