Abschlussbericht

Unfall mit dem Luftfahrzeug der Type Diamond DA42,
am 29.05.2009, um 18:35 Uhr UTC am Schwarzkogel,
Gemeinde Hohentauern, A-8785 Hohentauern,Steiermark
GZ: 2022-0.103.154

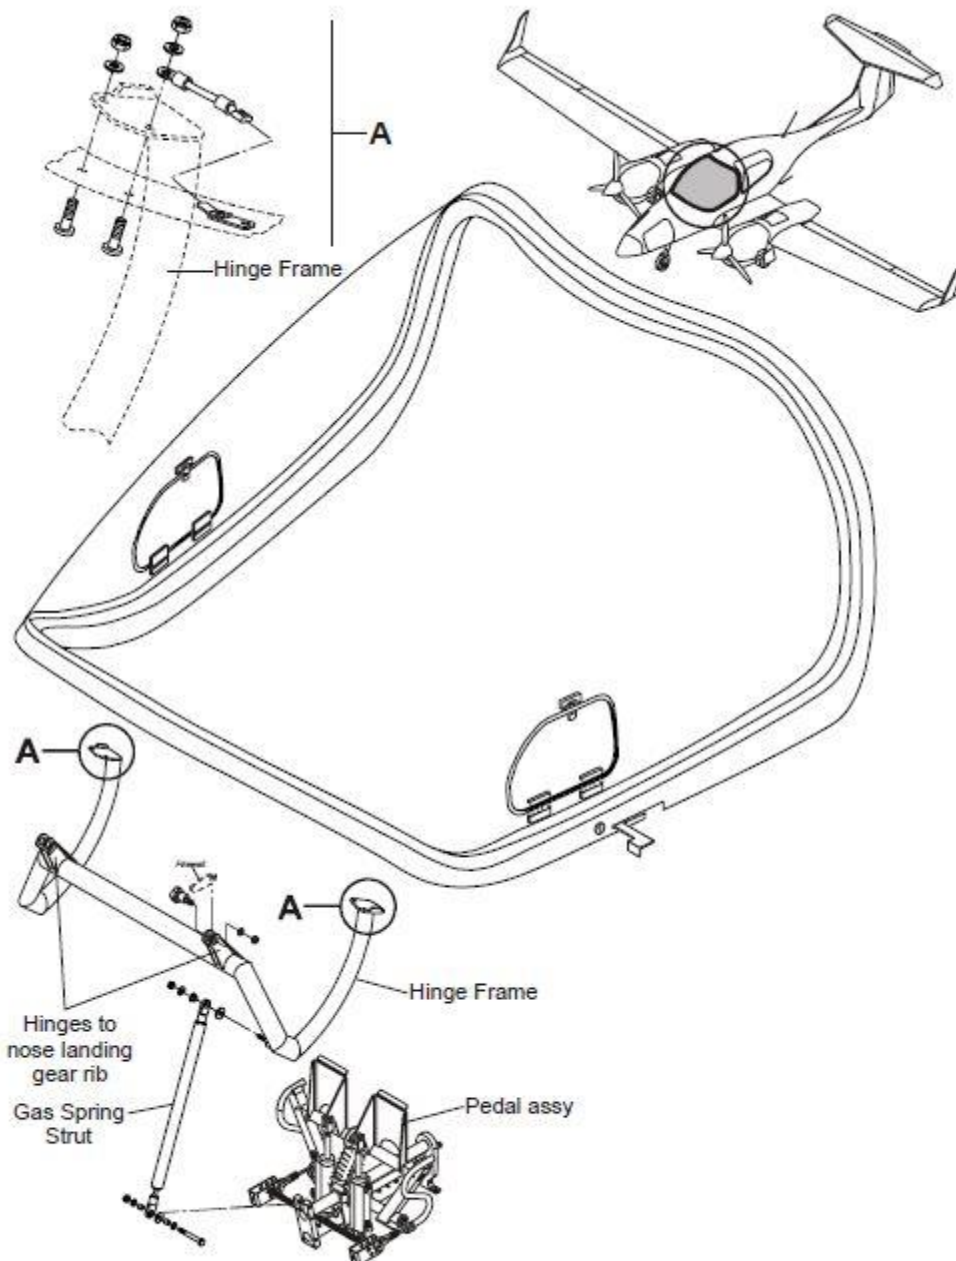
Figure 1: Canopy Installation

The canopy attaches to a tubular steel frame at the front (the hinge frame). The frame attaches to two hinges on the rear face of the instrument panel frame. A gas spring strut attaches to the hinge frame and the bottom of the instrument panel frame. The canopy moves up and forward to open. The gas spring strut holds the canopy open.

The canopy has two tubular brackets on the front edge of the canopy frame. Two bolts attach each bracket to the canopy frame. You can remove the canopy by removing these bolts.

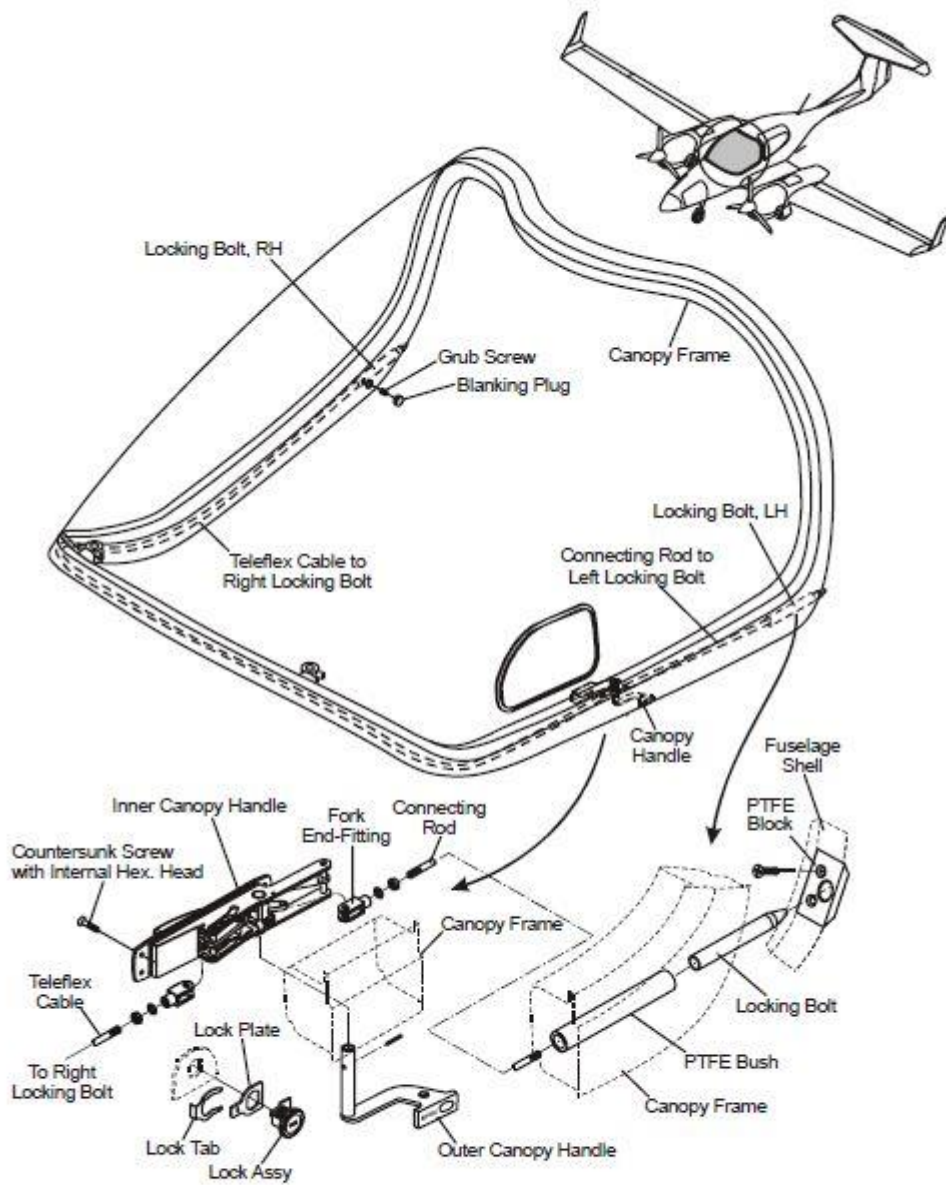
Figure 3: Canopy Locking Mechanism (MÄM 42-097 implemented)

Figure 3 shows the canopy locking mechanism with MÄM 42-097 is implemented.

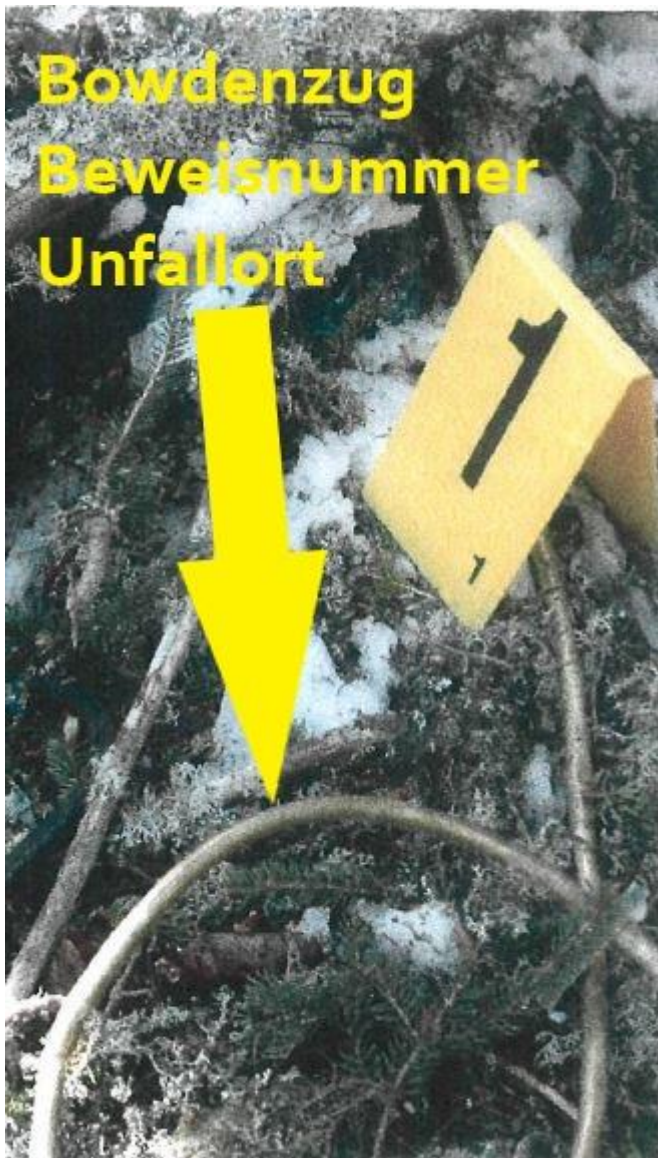
Abbildung 21 Bowdenzug mit Beweisnummer Unfallort

Scharfkantige Schnitte im oberen Bereich des Piloten- und Copiloten-Sitzes (Abbildung 16) sowie ein Ausbrechen des Bowdenzuges, der als Führung und Schließmechanismus der Kabinenhaube verwendet wird, sowie die Beschädigungen am rechten und linken Schließbolzen der Kabinenhaube deuten darauf hin, dass dieses Bauteil im Verlauf des Unfallgeschehens zu den Verletzungen des Piloten und der Passagiere beigetragen hat.

Die Veränderungen an einem Schädel, ähnlich eines horizontal geführten Axthiebes, sowie die glattrandige Durchtrennung der behaarten Kopfhaut könnten ebenfalls durch ein abruptes schnittartiges Einwirken des Bowdenzuges erklärt werden.
