ZUSAMMENPRALL Z 161 MIT PKW

am 20. September 2011

**Zillertalbahn
zwischen Hst Gagging und
Bf Fügen-Hart
EK km 9,793**

Untersuchungsbericht

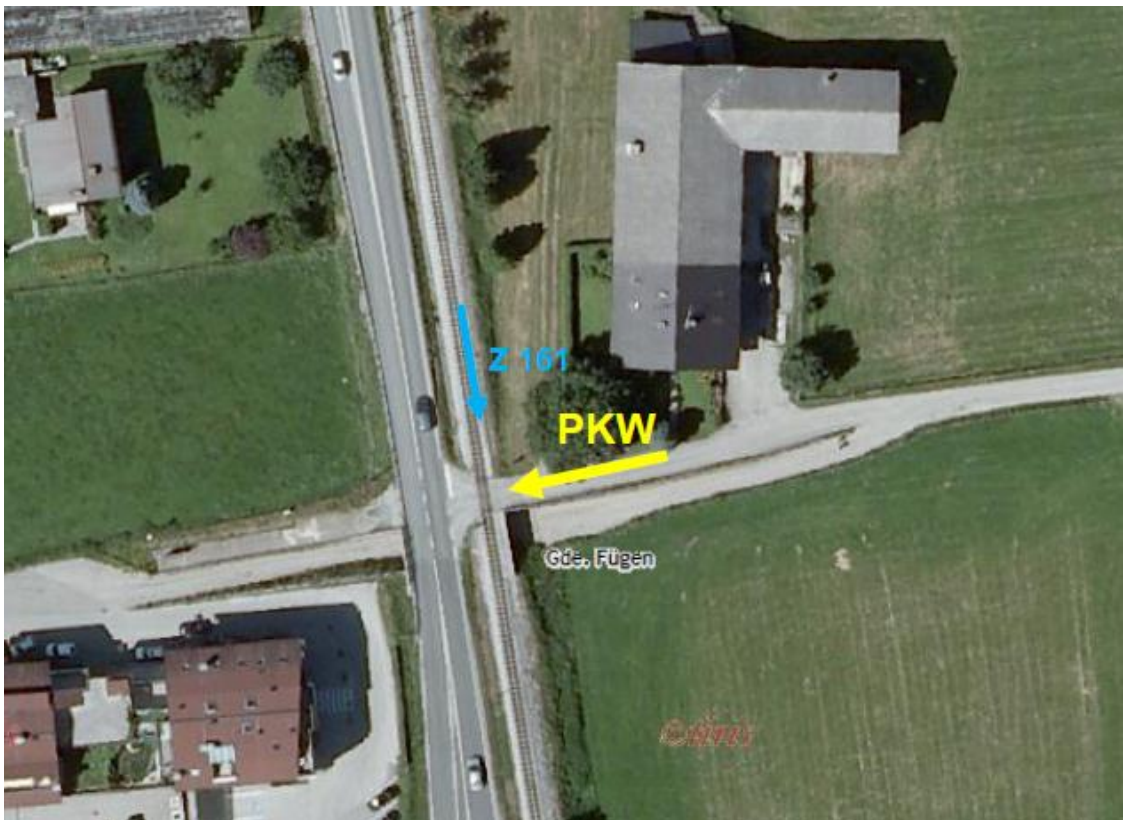
Abbildung 7 Lageskizze der EK – Quelle TIRIS

Während Z 161 sich aus Richtung Jenbach der EK näherte, fuhr der PKW auf der Gemeindestraße „Zillerweg“ in Richtung Zillertalstraße (B 169). Der PKW übersah den sich nähernden Z 161 und wurde beim Queren der EK von Z 161 unter Beschädigung des Geländers in die daneben liegende Unterführung gestürzt. Der Lenker des PKW wurde beim Zusammenprall schwer verletzt.
