Untersuchungsbericht

Zusammenprall Z 8502 mit Linienbus Linie 33
auf EK km 3,296 zwischen
Hst Graz Webling und Hst Graz Wetzelsdorf
am 18. September 2018
GZ.: BMK-2020-0.583.840

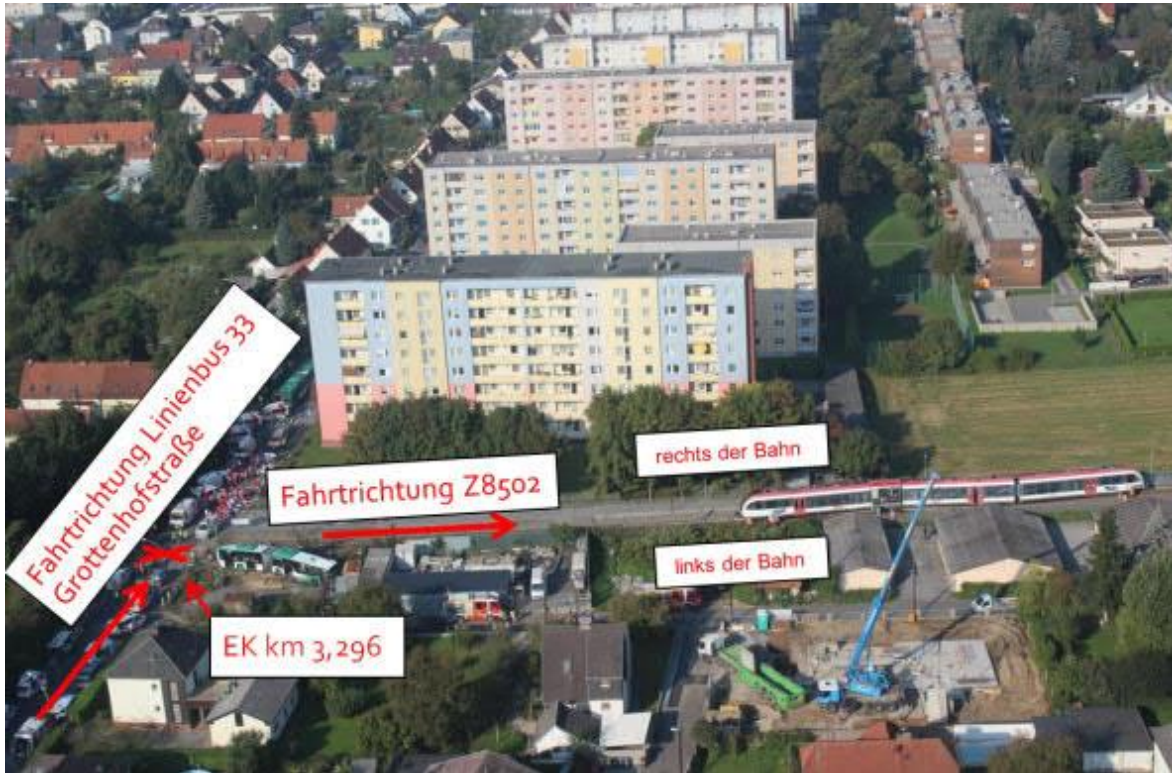
Abbildung 2 EK 3,296 Luftaufnahme der Unfallstelle

Der eingleisige, nicht elektrifizierte Streckenabschnitt von Bf Lieboch nach Graz Köflacherbahnhof, mit der zuggesteuerten und durch LZA gesicherten EK km 3,296, wird vom Bf Lieboch fernüberwacht. Störungsmeldungen der technischen Einrichtung der EK werden somit unmittelbar automatisch dem/der Fdl in Lieboch gemeldet.
