# Untersuchungsbericht

Zugkollision Z 2845 mit Z 21093 im Bf Kritzendorf am 22. Dezember 2017

GZ.: 2023-0.825.386

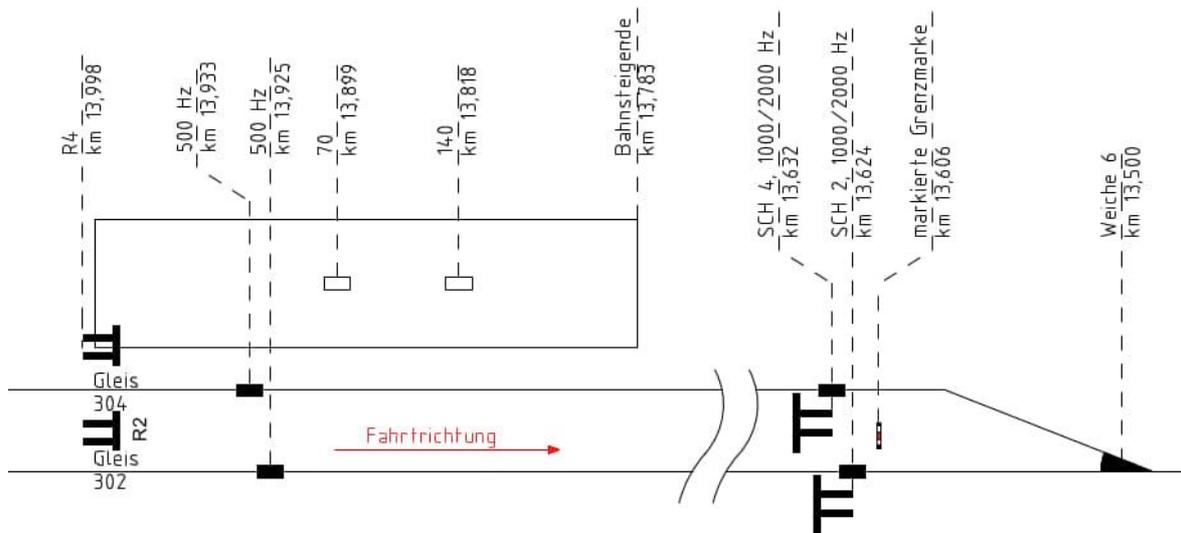
Abbildung 2 Skizze Bahnsteig und Kilometrierungen

Im Bf Kritzendorf sind dem Schutzsignal „SCH 4“ zwei PZB – GM zugeordnet. Es handelt sich um einen 500 Hz GM im km 13,933 und einen 2000 Hz GM unmittelbar bei dem Schutzsignal „SCH 4“ im km 13,632 (siehe Abbildung 2). Im gegenständlichen Vorfallbereich sind dem Schutzsignal „SCH 2“ ebenfalls zwei PZB – GM zugeordnet. Auch hier handelt es sich um einen 500 Hz GM (vorgesehen in Fahrtrichtung Wien FJB) im km 13,925 und einen 2000 Hz PZB GM unmittelbar bei dem Schutzsignal „SCH 2“ im

km 13,624. Das Gleis 304 mündet nach dem Schutzsignal „SCH 4“, mit der Weiche 6 in das Gleis 302. Der erste Gefahrenpunkt für beide Gleise liegt im km 13,612.

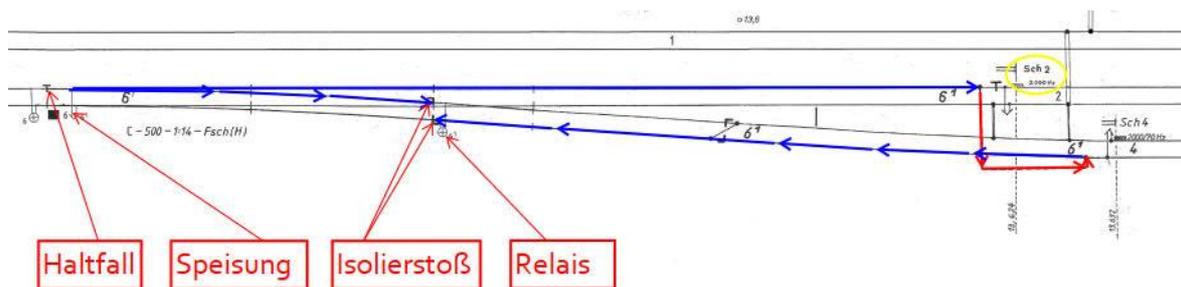
Abbildung 8 Teilungsplan Stromlauf Bf Kritzendorf Weiche 6

Sowohl der Strang für die Geradeausfahrt, als auch der Strang für die Ablenkung, welcher in das Gleis 304 führt, sind elektrisch isoliert. Sobald ein Zug diesen Isolierabschnitt befährt, ist dieser belegt. Der „Haltfall“ liegt ca. 50 m hinter dem Schutzsignal „SCH 2“, somit fällt dieses erst auf „Fahrverbot“ zurück, wenn der „Haltfall“ passiert und der nächste Blockabschnitt befahren wird. Da im gegenständlichen Fall Z 21093 auf der Weiche 6 zum Stillstand gekommen ist, wurde der „Haltfall“ nicht erreicht, weshalb Schutzsignal „SCH 2“ nicht auf „Fahrverbot“ zurückfallen konnte.

Die blauen Pfeile in Abbildung 8 stellen den Stromverlauf des Steuerstromkreises der Sekundäreinrichtung innerhalb der Weiche und somit des Isolierabschnittes dar. Beginnend von der Speisung fließt der Strom über die Schiene des Gleis 302 bis kurz vor das Schutzsignal „SCH 2“ (gelb), wird dann mittels unterirdischem Kupferkabel (rote Pfeile) auf das Gleis 304 übertragen, wo der Strom in das Relais fließt und bei dem Isolierstoß endet.

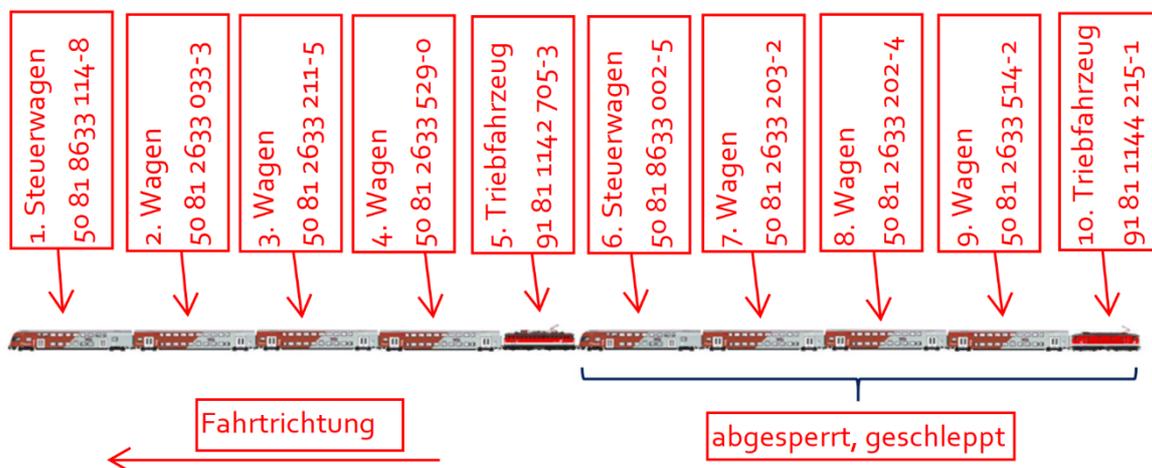
Abbildung 12 schematische Darstellung Zugkonstellation Z 2845

Abbildung 12 zeigt schematisch die Zugkonstellation des Z 2845 zum Vorfallzeitpunkt. Dabei ist ersichtlich, dass das erste Fahrzeug ein Steuerwagen und das fünfte das Triebfahrzeug ist. Die Fahrzeuge sechs bis neun und das Triebfahrzeug am Zugschluss waren abgesperrt und wurden geschleppt.

In **Abbildung 12** wird angegeben, dass die komplette zweite DOSTO Garnitur inklusive Triebfahrzeug geschleppt wurde. Das sollte hinsichtlich der Übereinstimmung mit den Vorgaben im SMS geprüft werden, vor allem auch in Hinblick auf die Funktion der Bremsen.

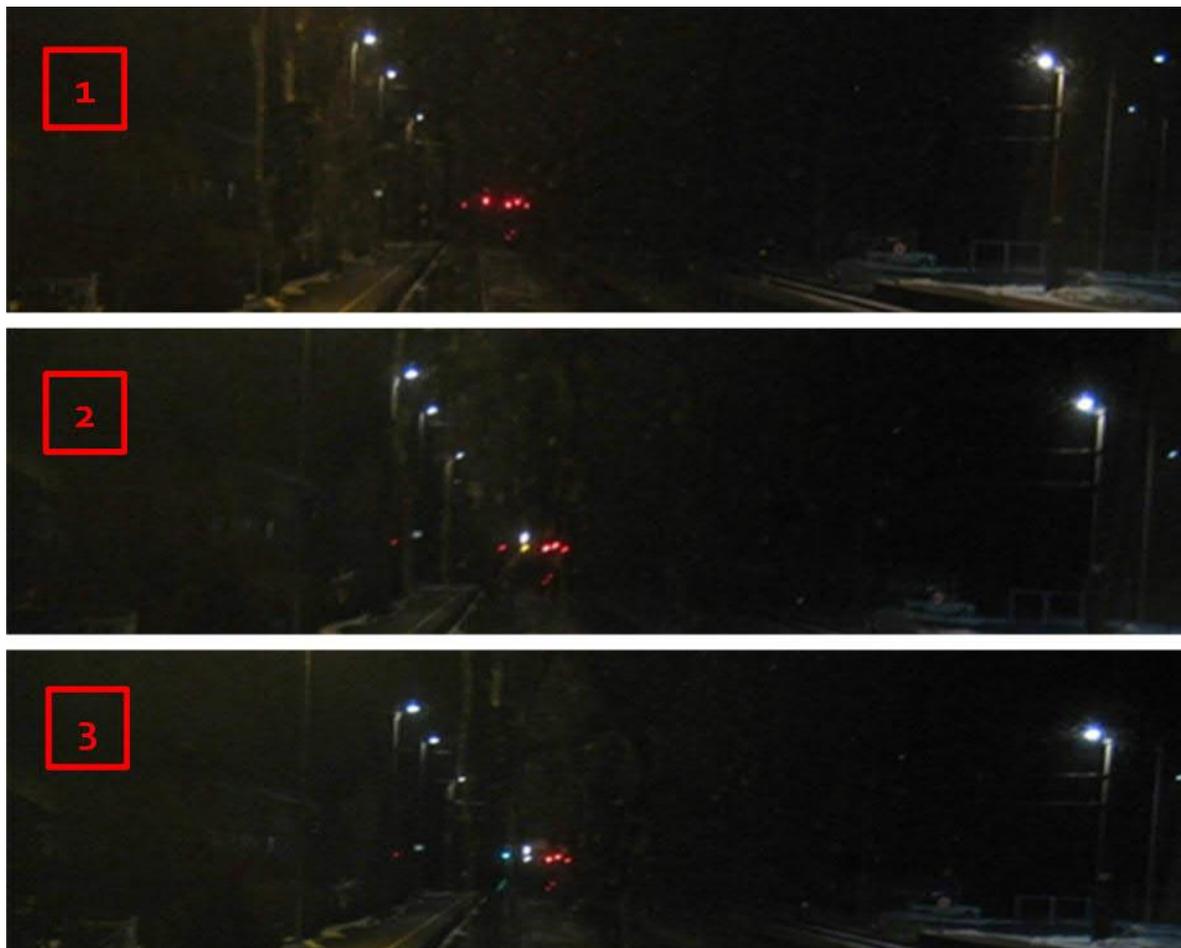
Abbildung 32 Betriebssituation „regelkonforme Abfahrt“

Abbildung 32 (Aufnahmezeitpunkt 24. Jänner 2018) zeigt ein nachgestelltes Szenario, welches der Betriebssituation entspricht, bei welcher es der Triebfahrzeugführung des Z 21093 erlaubt gewesen wäre abzufahren.

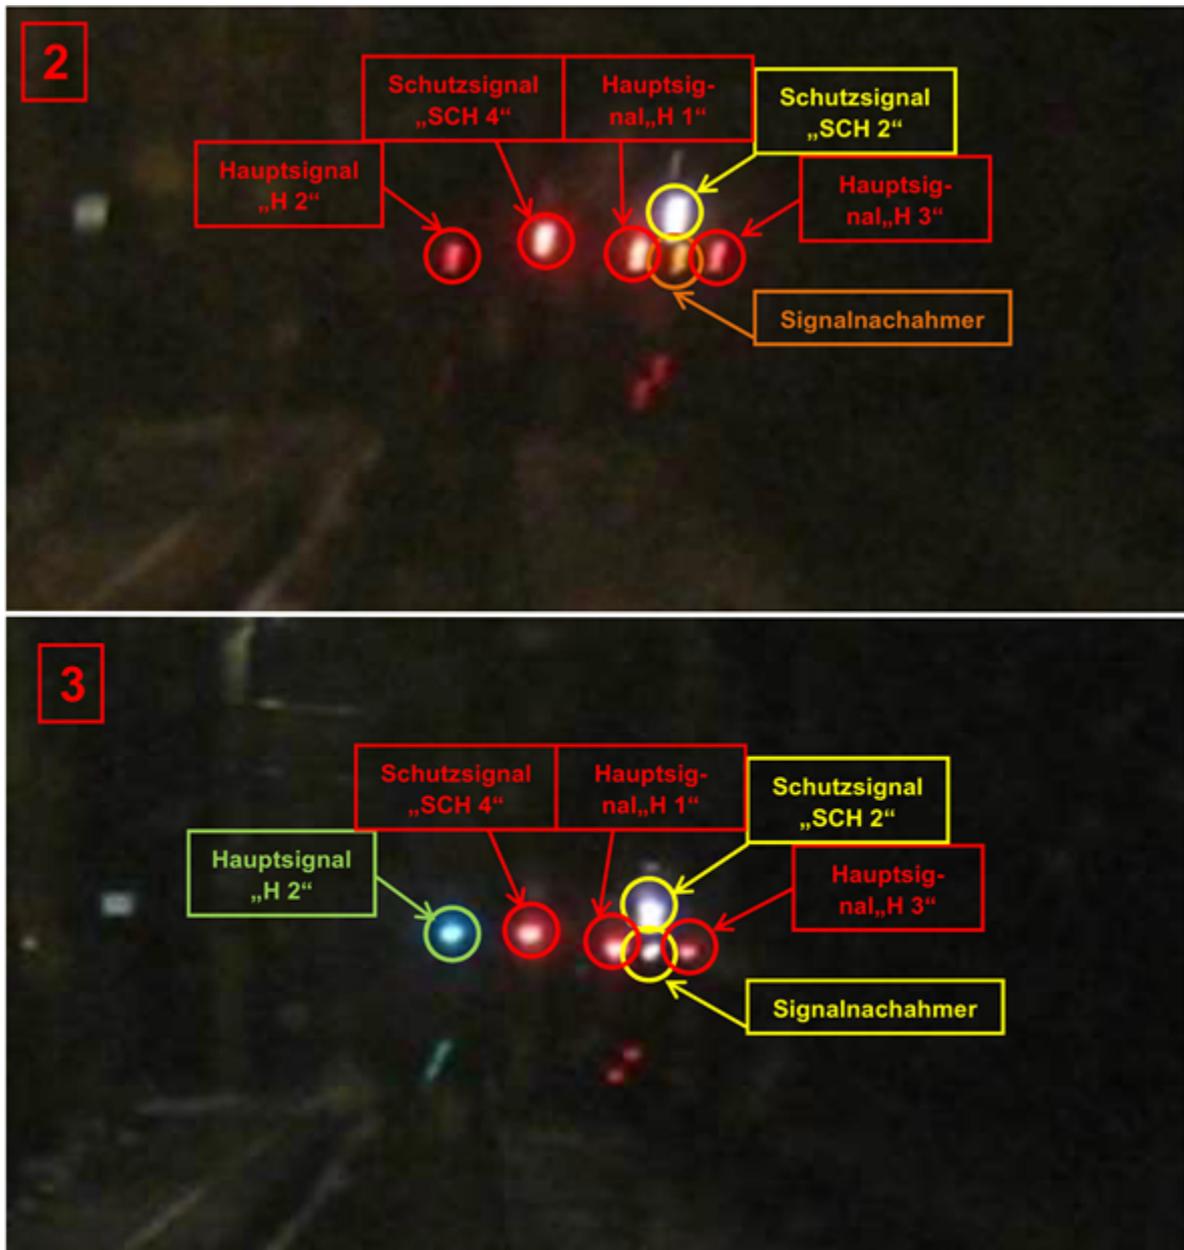
Abbildung 35 Vergrößerte Abschnitte 2 und 3 aus der Abbildung 34

- Hauptsignal „H 2“ zeigt *„FREI“*
- Schutzsignal „SCH 4“ zeigt *„Fahrverbot“*
- Hauptsignal „H 1“ zeigt *„HALT“*
- Schutzsignal „SCH 2“ zeigt *„Fahrverbot aufgehoben“*
- Signalnachahmer für „H 2“ (am „SCH 2“) zeigt *„Hauptsignal zeigt FREI“*
- Hauptsignal „H 3“ zeigt *„HALT“*

Abbildung 35 ist eine ausschnittsweise Vergrößerung der Abschnitte 2 und 3 der Abbildung 34. Zusätzlich wurden die Signale nach Ihrer Funktion beschriftet.

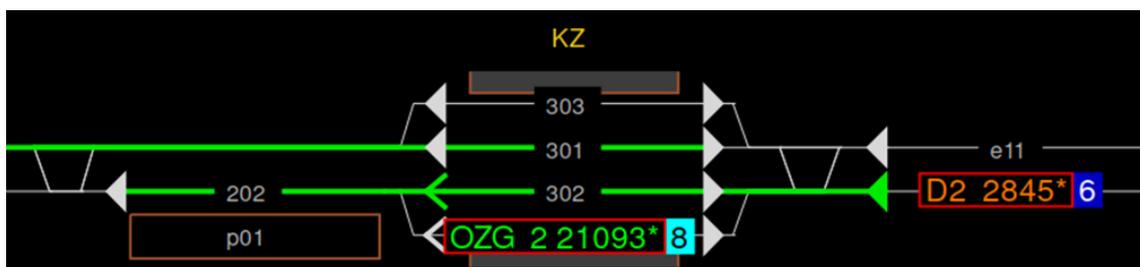
Abbildung 36 Auszug aus ARAMIS Streckenspiegel am 22.12.2017 um 17:48:48 Uhr

In Abbildung 36 sind Z 21093 und Z 2845 zu erkennen. Der Abbildung zur Folge steht Z 21093 auf Gleis 304 am Bahnsteig 2. Z 2845 befindet sich im vorhergehenden Blockabschnitt vor dem Bf Kritzensdorf und befährt die für ihn eingestellte Fahrstraße, grüne durchgehende Linie auf Gleis 302. Die grüne Linie umfasst den Gleisabschnitt „302“

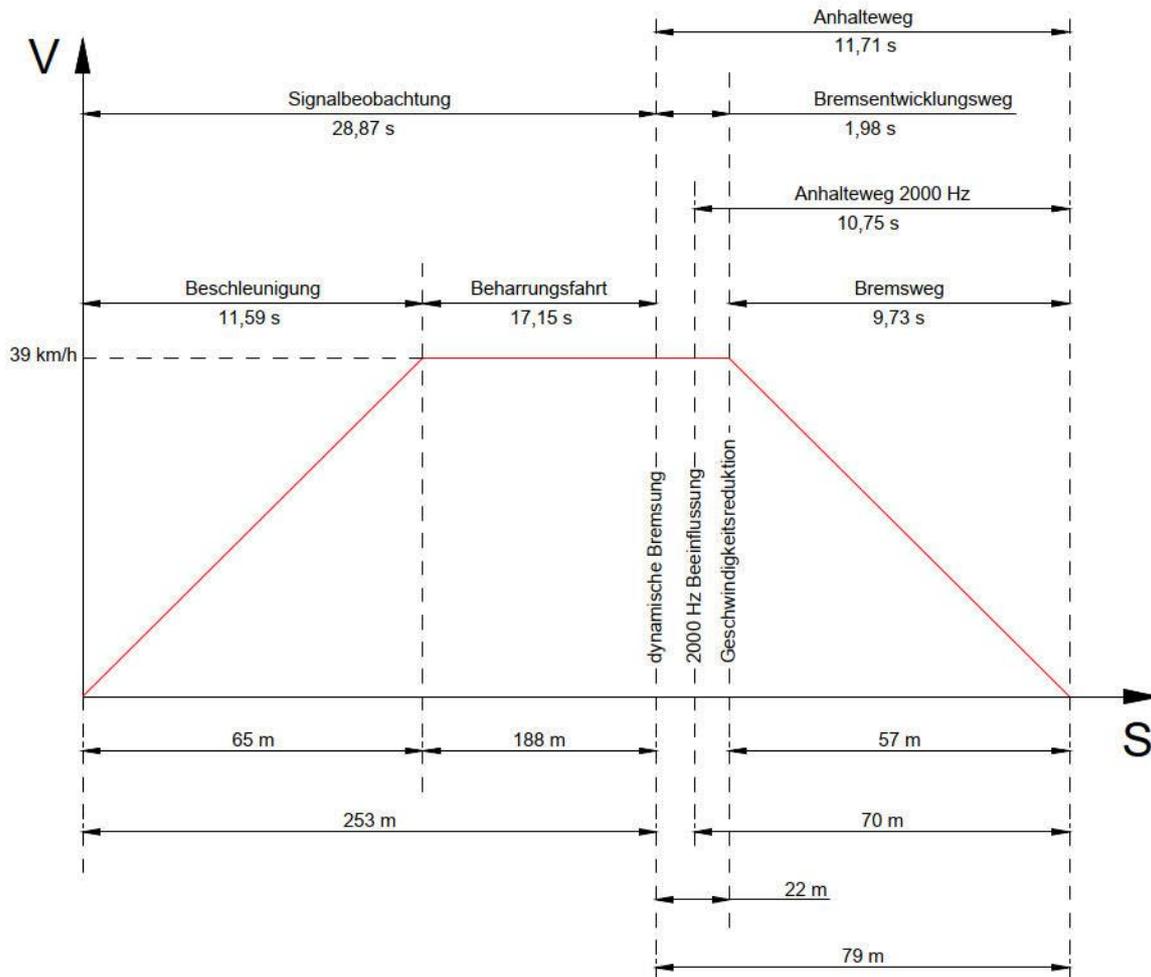
Abbildung 43 Geschwindigkeit – Weg Diagramm (schematisch)

In der Abbildung 43 sind die Ergebnisse aus der Rückrechnung in ein nicht maßstäbliches Geschwindigkeit – Weg Diagramm eingetragen.

Wären diese Optimierungen im Falle des Vorfalls zum Tragen gekommen, hätten diese den Vorfall jedoch nicht verhindert. Z 21093 hat bei einem Anhalteweg von 79 m den Gefahrpunkt der Weiche 6 um 59 m überfahren (siehe Abbildung 43).

- Es werden die Zeiten (in Sekunden) als Weg beschrieben. Die angegebenen Wege werden nicht beschrieben.
- In der Beharrungsfahrt sollte eine doppelte Bruchlinie von oben nach unten eingezeichnet werden, um auf die Verkürzung dieses Bereiches hinzuweisen.

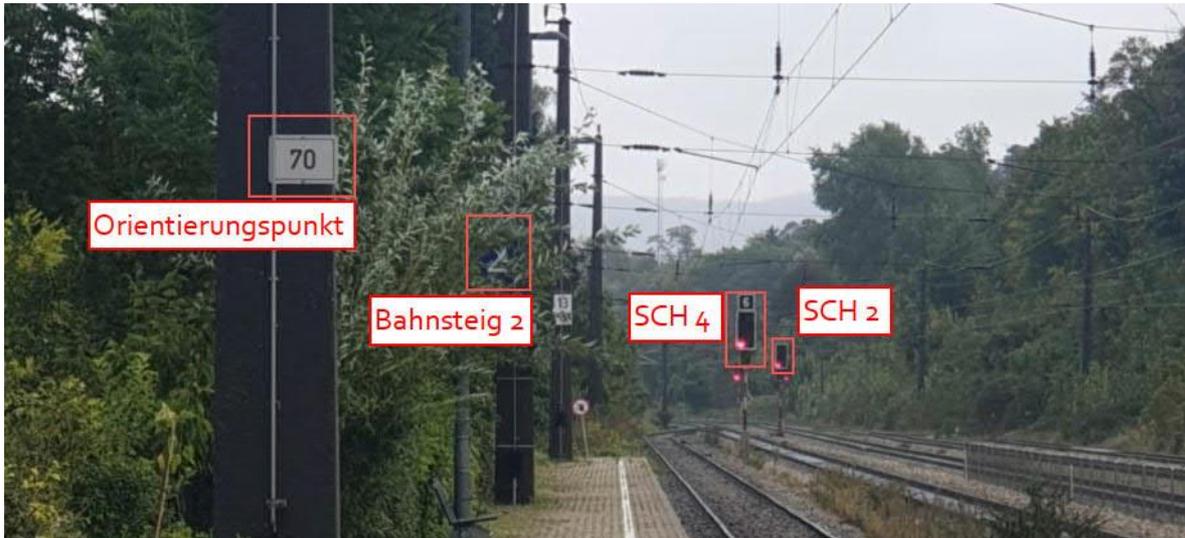
Abbildung 46 Übersichtsfoto Bahnsteig 2 vom 13.10.2020

In Abbildung 46 (Aufnahmezeitpunkt 13. Oktober 2020) ist die Orientierungstafel „70“, km 13,891, welche als Orientierungspunkt dient, links im Bild zu erkennen. Die Orientierungstafel ist an einem Oberleitungsmast angebracht und ist weiß mit der schwarzen Zahl „70“ bedruckt. Dahinter ist die Ziffer 2 in weißer Schrift auf blauem Hintergrund zu sehen. Diese ist durch Bewuchs leicht verdeckt und dient zur Kundenorientierung (Bahnsteig 2). Des Weiteren ist das Schutzsignal „SCH 4“ in seiner neuen Lage (neu km 13,732) zusammen mit dem Geschwindigkeitsanzeiger (weiße Ziffer „6“ auf schwarzem Grund) und dem Signalnachahmer zu erkennen. Rechts davon befindet sich das Schutzsignal „SCH 2“. Es ist deutlich erkennbar, dass „SCH 4“ näher als „SCH 2“ steht. Ebenso sind dahinter noch zwei rote Lichtpunkte zu sehen, welche die beiden Hauptsignale „H 1“ und „H 3“ sind.

Durch Versetzen von Schutzsignal „SCH 4“ nach dem Vorfall um 100 m in Richtung Bahnsteig (neu km 13,732) ist ein Abstand vom Signal zum ersten Gefahrenpunkt von 120 m vorhanden. Das Schutzsignal „SCH 2“ wurde nach dem Vorfall nicht versetzt.

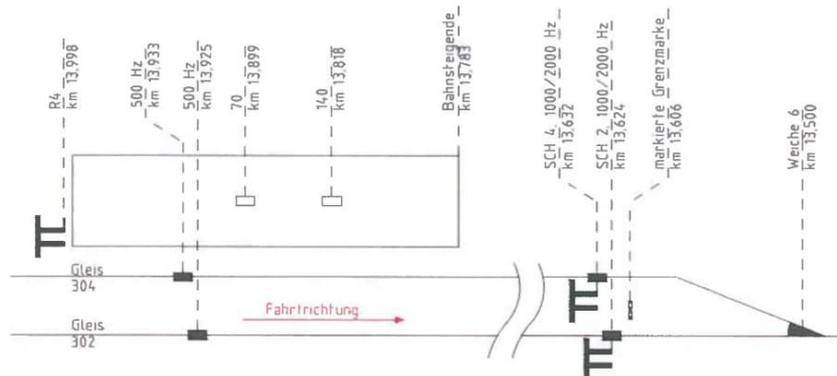
### Auszug VUB, Seite 16, Abbildung 2 „Skizze Bahnsteig und Kilometrierungen“

Seitens der ÖBB-Infrastruktur AG wird zur obigen Skizze angemerkt, dass das Symbol für das Signal R4 anscheinend irrtümlich seitenverkehrt dargestellt wurde. Außerdem wird zur besseren Übersichtlichkeit angeregt auch das Symbol für das Signal R2 aufzunehmen.
