Untersuchungsbericht

Sicherheitsuntersuchungsstelle des Bundes
GZ: BMVIT-85.249/0002-IV/SUB/ZLF/2018

**Unfall
mit dem Motorsegler der Type DG600/18M,
am 15.06.2017,
um ca. 16:37 Uhr UTC nahe der Karlhöhe,
Gemeinde Lunz am See,
A-3293, Scheibbs
Niederösterreich**

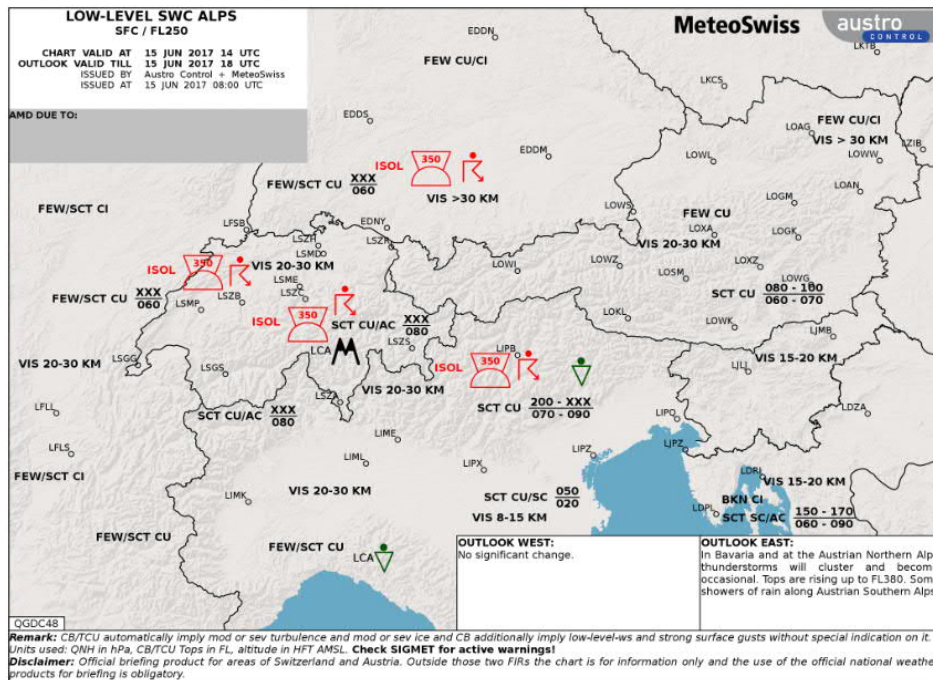
Abb. 2: Wetteraufzeichnung (Quelle: Austro Control GmbH)

In der folgenden Darstellung wird die Lage der Fronten dargestellt sowie das Vorkommen von Wolkenfeldern inklusive der Sichtweiten und die generellen Wettererscheinungen wie Regen oder Schneefall.

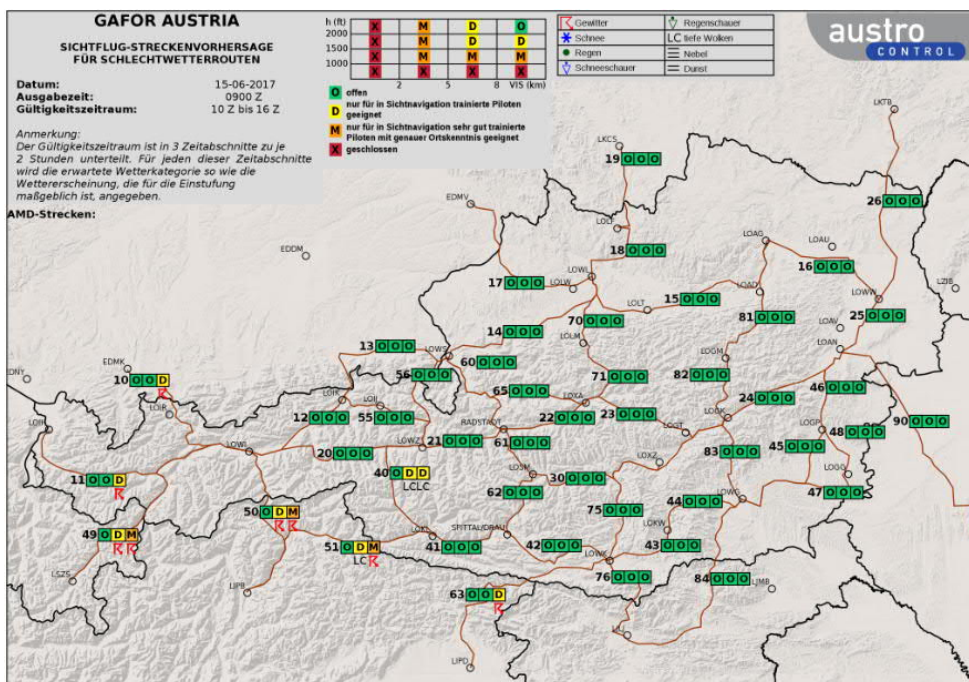
Abb. 3: Sichtflug-Streckenvorhersage (Quelle: Austro Control GmbH)

In der folgen Grafik ist eine Streckenvorhersage für Flüge entlang der Schlechtwetterrouten nach Sichtflugregeln dargestellt.

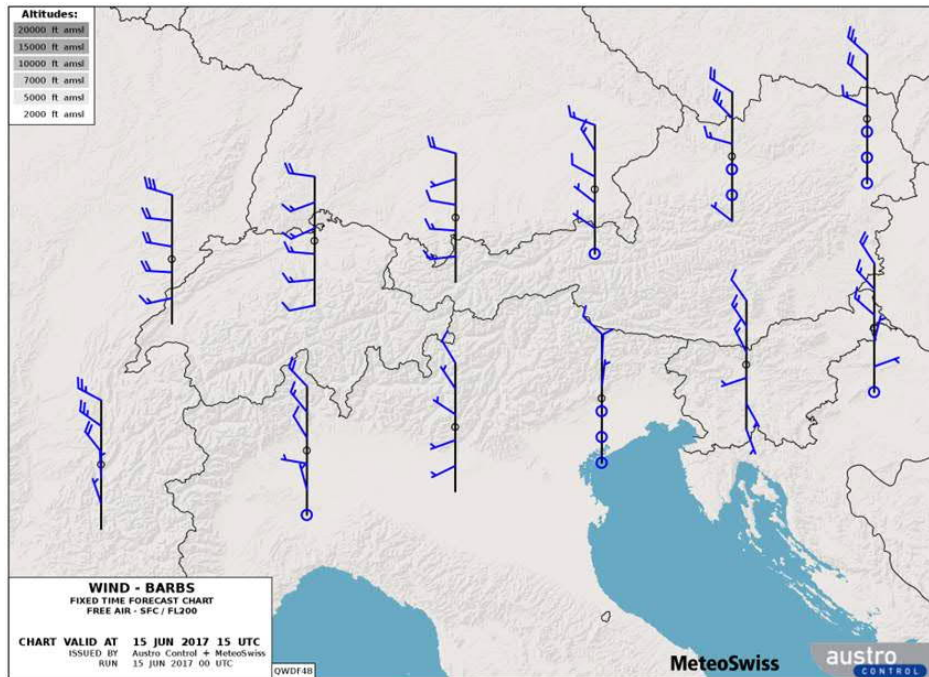
Abb. 4: Windspitzen (Quelle: Austro Control GmbH)

In der folgenden Darstellung sind die Windgeschwindigkeit und die Windrichtung ersichtlich.
