Abschlussbericht

Unfall mit dem Motorflugzeug der Type Robin DR400/180R,
am 25.06.2023, um ca. 12:30 Uhr UTC, in Nikolsdorf 46,
Gemeinde Nikolsdorf, A-9782, Osttirol, Österreich
GZ: 2024-0.099.074

Bei einem Segelflugzeugschleppflug kam es nach dem Start in geringer Höhe zum Öffnen der Cockpithaube des Segelflugzeuges. Das Segelflugzeug an einem 30 m Schleppseil überstieg das Schleppflugzeug, hob dessen Heck und brachte es zum Absturz. Das Schleppflugzeug wurde durch Aufschlagsbrand zerstört, der Pilot wurde getötet. Das Schleppseil riss an der segelflugzeugseitigen Kupplung, das Segelflugzeug konnte unbeschädigt am Startflugplatz landen.

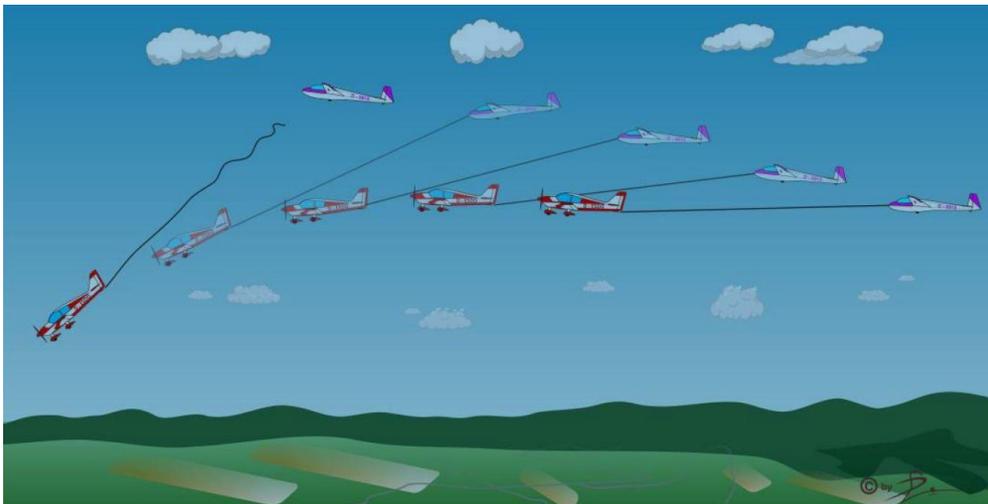
Abbildung 3 Überhöhung im F-Schlepp-schematische Darstellung

für die Piloten äußerst überraschend gewesen. Es sei kaum vorstellbar gewesen, welche Kraft die Piloten aufgrund des unter der Haube wirkenden Fahrtwindes aufbringen mussten. Währenddessen stieg das Segelflugzeug deutlich höher als das Schleppflugzeug, was zur Folge hatte, dass das Heck des Schleppflugzeuges, das mit einem ca. 30 m langen Schleppseil mit dem Segelflugzeug verbunden war, angehoben wurde, wodurch das Schleppflugzeug zum Absturz gebracht wurde. Im Zuge dessen riss das Schleppseil an der segelflugzeugseitigen Kupplung in einer Flughöhe von etwa 50 m bis 70 m über Grund. Vom Öffnen der Haube bis zum Reißen des Schleppseils habe es laut Angaben der beiden Piloten nur einige wenige Sekunden gedauert. Durch die geringe Höhe über Grund und die starke Längsneigung des Schleppflugzeuges in Richtung Boden, konnte der Schlepppilot keine Geschwindigkeit mehr aufholen, um einen Abfangbogen zu fliegen. Das Schleppflugzeug stürzte in steilem Winkel in ein Maisfeld und brannte vollständig aus. Der Pilot des Schleppflugzeuges verstarb an Ort und Stelle. Da das Schleppseil gerissen war, konnte das Segelflugzeug, gesteuert durch den Fluglehrer, weiterfliegen. Die Flughöhe über Grund reichte aus, um eine kurze Platzrunde zu fliegen und sicher am Startflugplatz zu landen. Das an der segelflugzeugseitigen Bugkupplung verbliebene Tost Endstück aus Aluminium, komplett mit Sollbruchstelle und Doppelring, wurde erst nach Überfliegen der Unfallstelle durch den Fluglehrer ausgeklinkt und in weiterer Folge im Maisfeld etwa 72 m östlich der Aufprallstelle des Schleppflugzeuges aufgefunden.

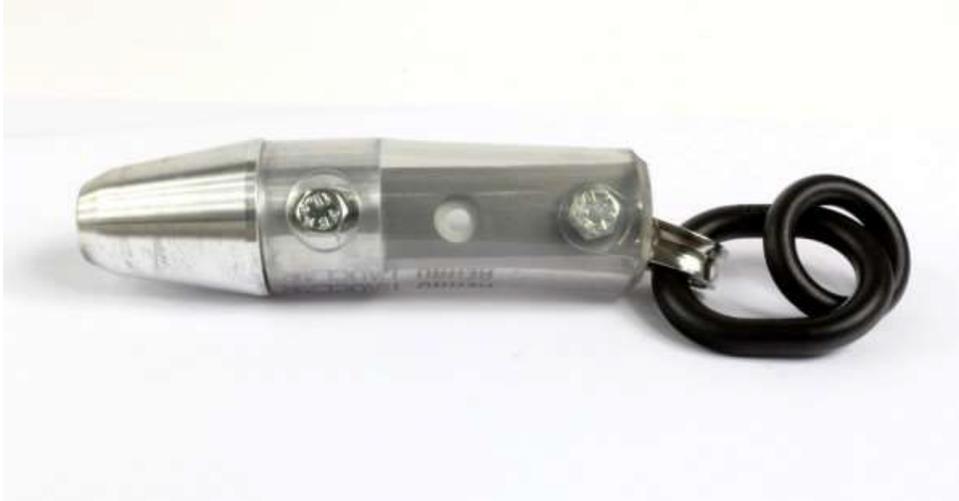
Abbildung 5 Tost Endstück aus Aluminium, komplett mit Sollbruchstelle und Doppelring

Abbildung 5 zeigt ein Tost Endstück im Original. Das gegenständliche Tost Endstück war am segelflugzeugseitigen Ende des Schleppseils befestigt. Das Schleppseil wird mittels eines Knotens am Ende des Aluminium-Drehteils vor Herausrutschen gesichert. Es war eine weiße Sollbruchstelle mit einer Bruchlast von 500 ± 50 daN installiert.

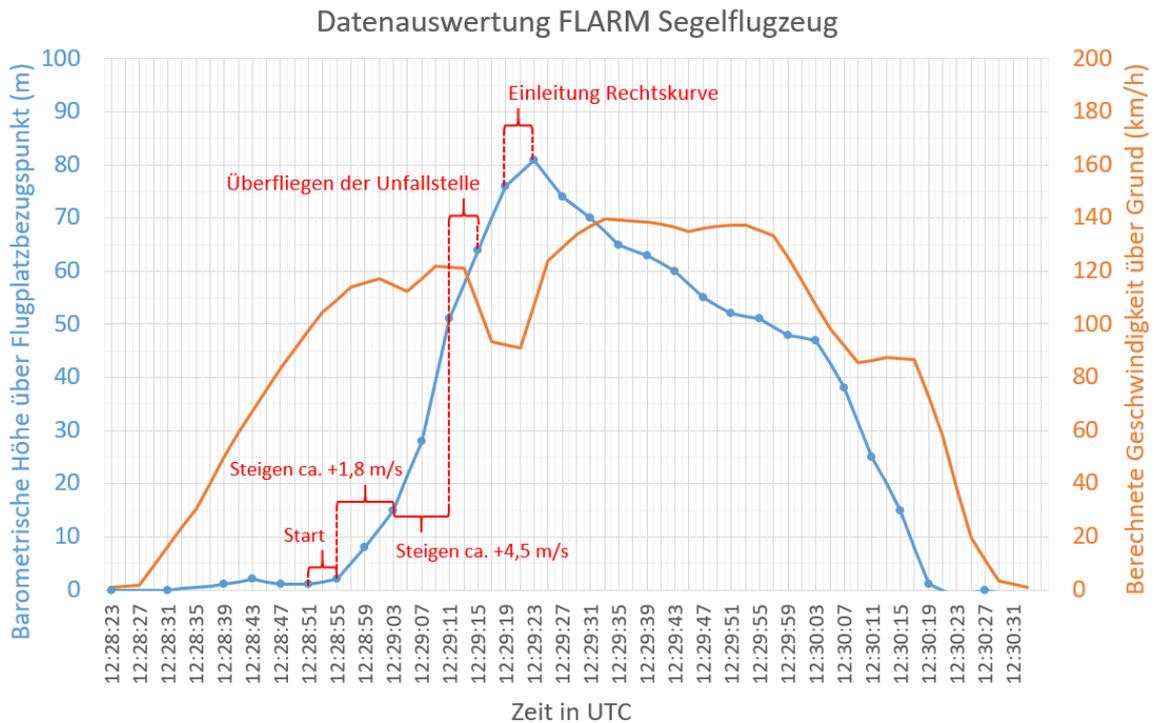
Abbildung 12 Auswertung der aufgezeichneten Flarm Daten

Für die Rekonstruktion des Startverlaufs des Segelflugzeugs hinsichtlich Höhe und Fluggeschwindigkeit wurden die aus dem bordseitigen Kollisionswarnsystem FLARM ausgelesenen Daten ausgewertet.

In unterschiedlichen Zeitintervallen wurden Positions- und Höhedaten aufgezeichnet. Aus den Positionsänderungen wurde über die dazugehörigen, bekannten Zeitdifferenzen die Geschwindigkeit über Grund berechnet. In Abbildung 12 sind Höhe und Geschwindigkeit des Segelflugzeugs über Grund in Abhängigkeit von der Zeit in einem Diagramm zusammengefasst. Zur vereinfachten Darstellung bezieht sich die Höhe im Diagramm auf den Flugplatzbezugspunkt.

Um ca. 12:28:27 setzte sich der Schleppverband zum Start in Bewegung. Der Start des Schleppverbandes fand um ca. 12:28:53 statt. Das mittlere Steigen im Anfangssteigflug erfolgte bis zu einer Höhe von ca. 15 m über Grund mit ca. 1,8 m/s. In den nächsten 8 Sekunden betrug das mittlere Steigen ca. 4,5 m/s. In diesem Zeitraum überstieg das Segelflugzeug das Schleppflugzeug bis zum anschließenden Seilriss. Bei Überfliegen der Unfallstelle des Schleppflugzeugs hatte das Segelflugzeug eine Höhe ca. 60 m über Grund, eine Geschwindigkeit von ca. 120 km/h über Grund und befand sich weiterhin im Steigflug. Dieser Steigflug wurde bis zu einer Höhe von ca. 81 m über Grund und Einleitung der Rechtskurve fortgesetzt. Bis zur Reduktion der Vertikalgeschwindigkeit und Einleitung des Sinkfluges verringerte sich die Geschwindigkeit auf ca. 91 km/h über Grund.
