ENTGLEISUNG ZUG 64203

am 29. September 2011

**Österreichische Bundesbahnen
Strecke 11601
zwischen H-Lst Staatz und
Bf Enzersdorf bei Staatz
km 74,100**

Untersuchungsbericht

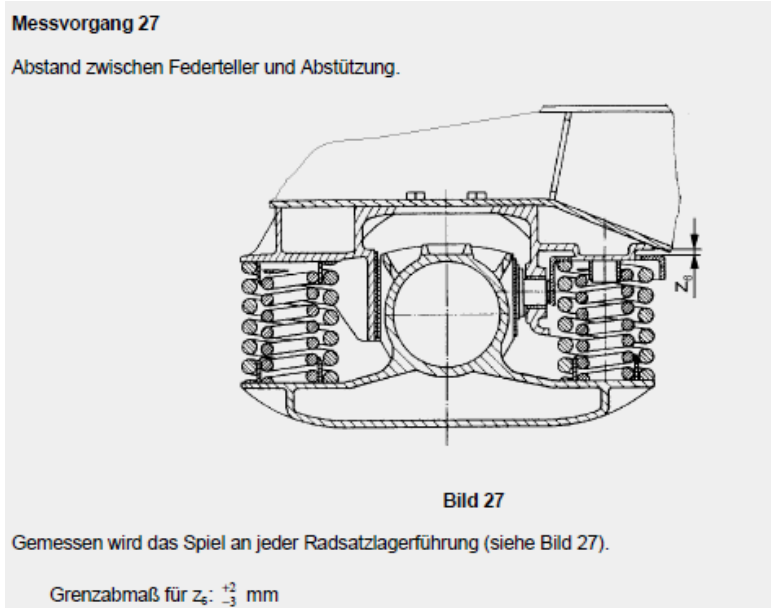
Abbildung 13 Auszug aus ÖNORM EN 13775-4 Messvorgang 27

Anmerkung SUB: Die Definition des Maßes Z_6 als Bemessung des freien Spieles (Spalt) von $-3 \text{ mm} \leq Z_6 \leq 2 \text{ mm}$ ist nicht sinnvoll. Wenn $Z_6 = 0 \text{ mm}$ (Aufsitzen der Federkappe am Drehgestellrahmen infolge zu langer Dämpferschaken) ist der Reibungsdämpfer der Bauart Lenoir wirkungslos.

„Überprüfung des in Bild 27 der EN13775-4 angeführten Wertintervalls für die Größe Z6 (das derzeit nur für den Fall einer Fehlfunktion des Lenoir-Dämpfers Sinn macht) und allenfalls Richtigstellung im Zuge eines Revisionsvorgangs dieser 2005 veröffentlichten Norm“.

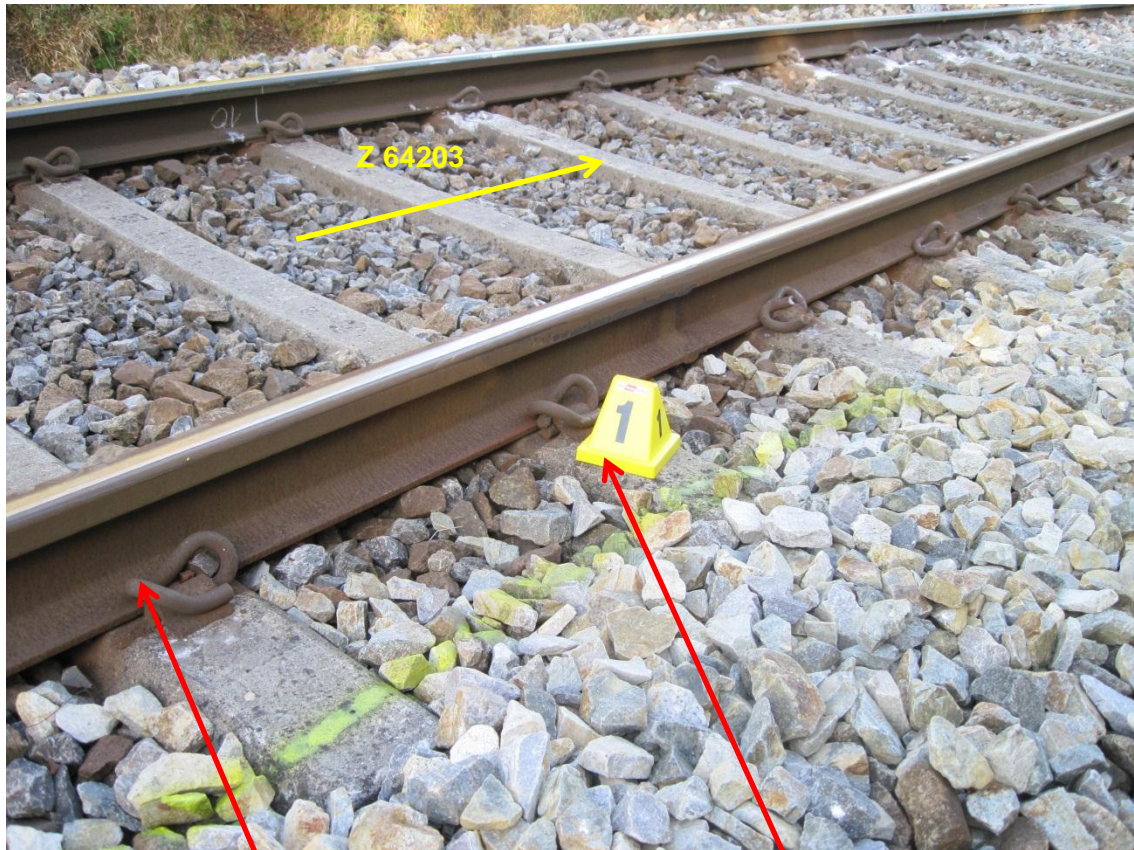
Abbildung 22 Ansicht 2 der Gleislage der Entgleisungsstelle - Quelle IM

Unmittelbar beim km 74,100 wurden die ersten sichtbaren Entgleisungsspuren festgestellt.

Auf der Schienenaußenseite des bogeninneren Schienstranges waren deutliche Spuren der Entgleisung festzustellen.

Die Entgleisung selbst (Aufsteigen eines Rades) musste bereits einige Meter davor erfolgt sein.

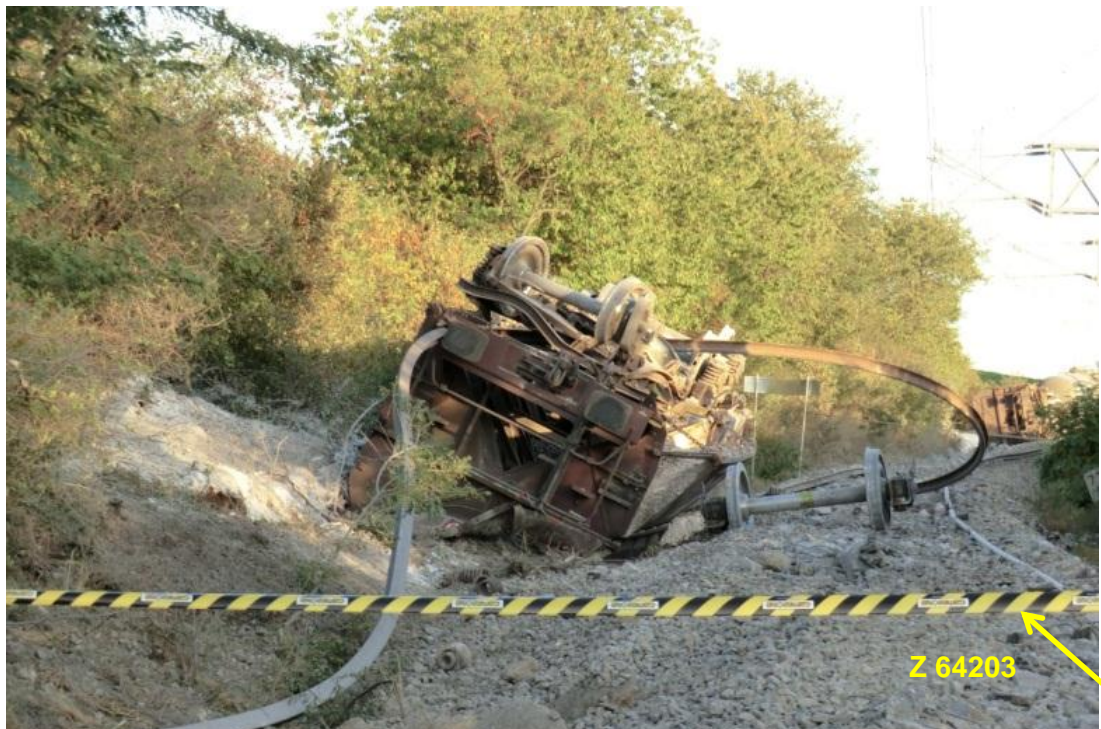
Abbildung 26 Entgleisungsfolgen ca. 170 m nach der Entgleisungsstelle und umge-
stürzter sechster Wagen von Z 64203 - Quelle RU

Der sechste Wagen im Zugverband (Fals 31 81 665 0 269-6, beladen mit ca. 46 t Gips), entgleiste mit beiden Drehgestellen und war in Fahrtrichtung nach links umgestürzt.

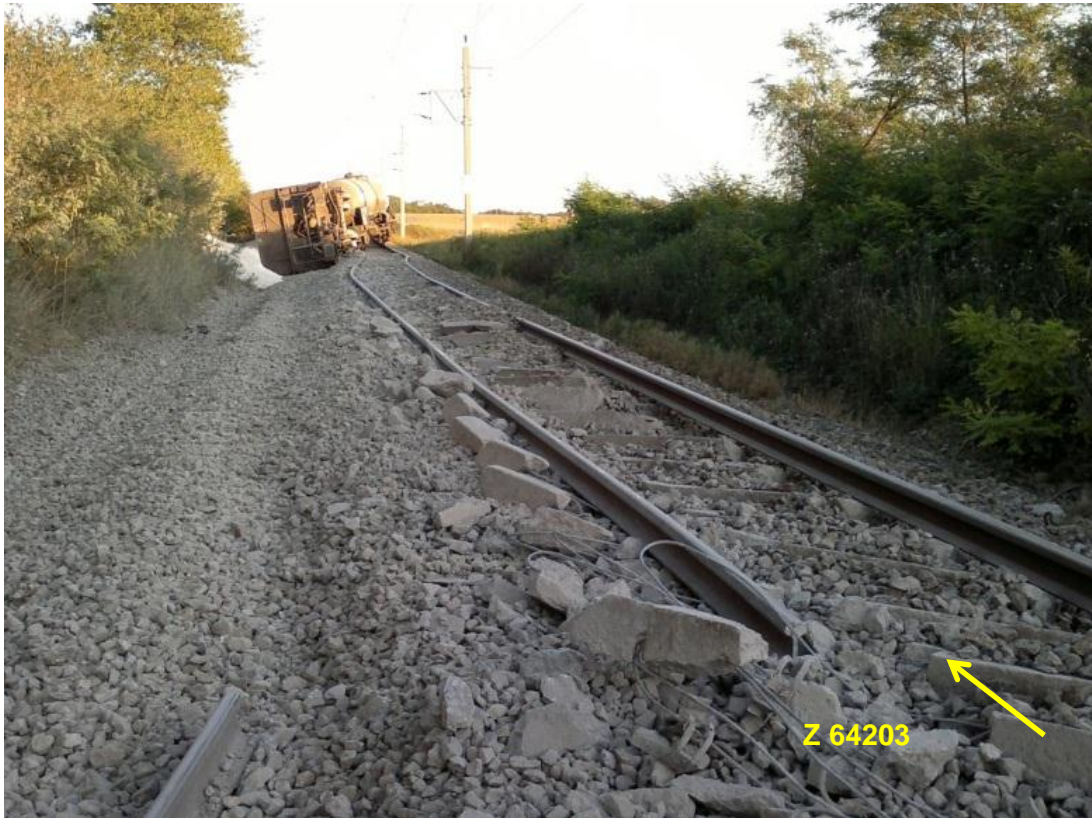
Abbildung 28 Entgleisungsfolgen ca. 300 m nach der Entgleisungsstelle - Quelle RU

Ca. 300 m Oberbau wurden stark beschädigt bzw. total zerstört.

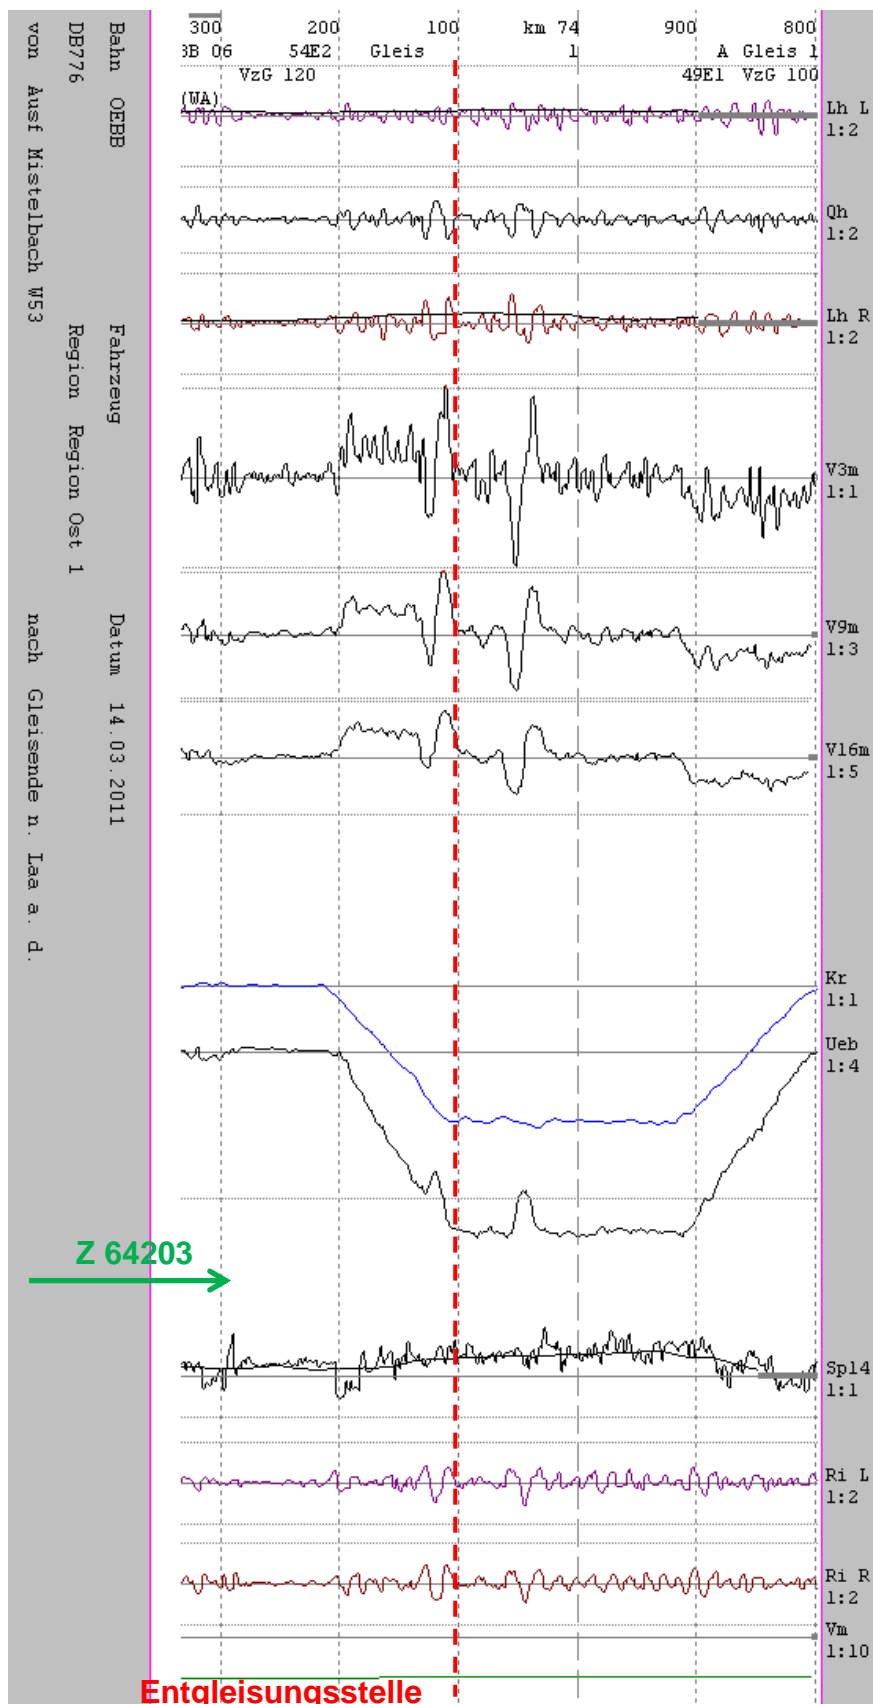
Abbildung 30 Gleislagemessschrieb vom 14. März 2011 – Quelle [2]

Im Bereich der Entgleisungsstelle lagen

- Eine Überschreitung der ES für die Verwindung auf Basis 9 m sowie
- Zwei Überschreitungen der ES für die gegenseitige Höhenlage vor

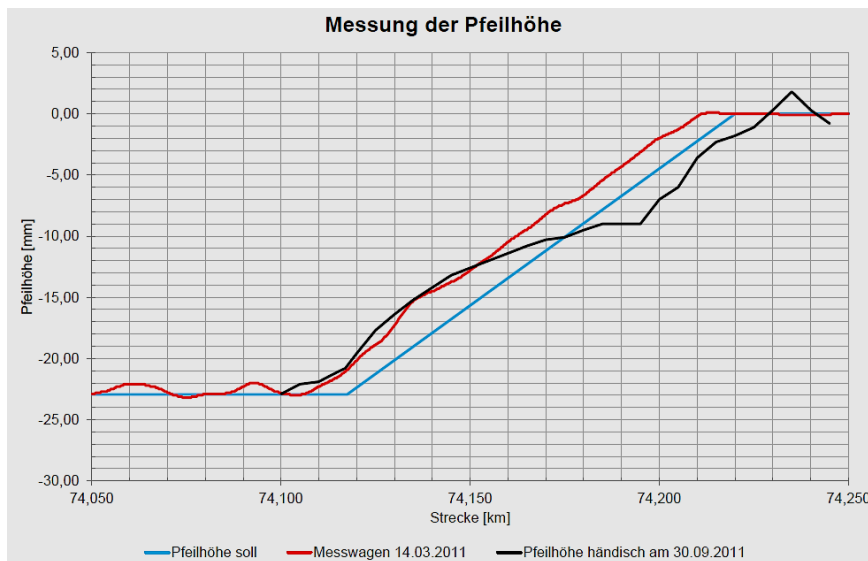
Abbildung 31 Messung der Pfeilhöhe

Den vorstehenden Abbildungen ist zu entnehmen, dass die Abweichung der „Stationierung“ der Messdaten des Messwagens bei der Messfahrt am 14. März 2011 ca. 15 m betrug. Dieser Versatz wurde in den nachstehenden Grafiken nicht angepasst.

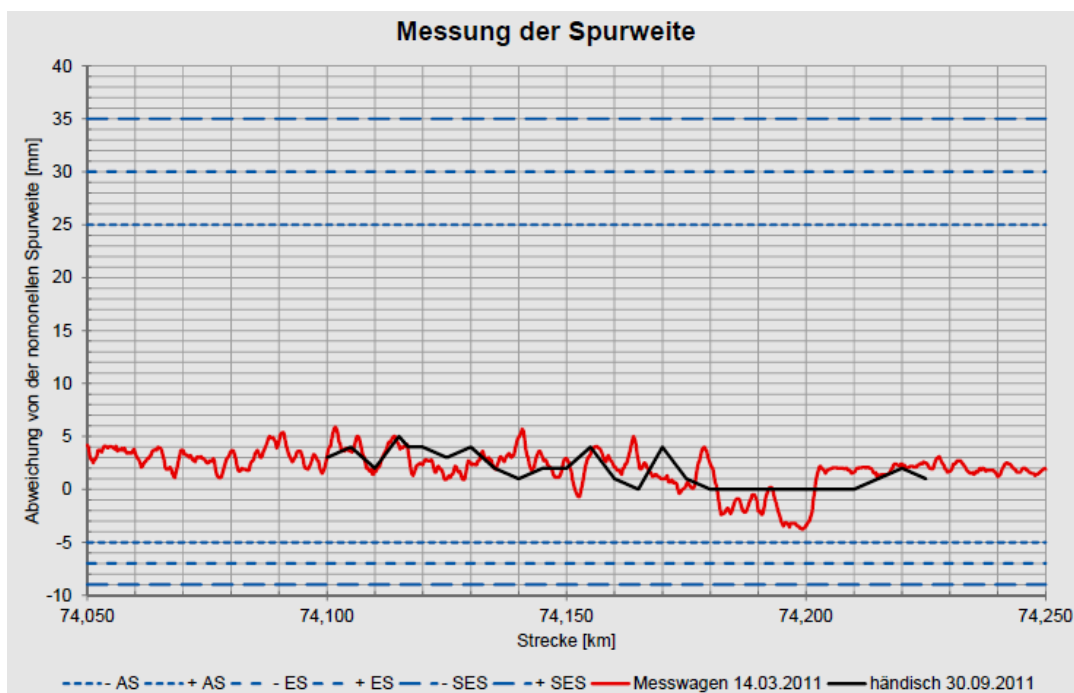
Abbildung 33 Messung der Spurweite

- m) Unter Punkt 6.13.2 im Verweis auf § 6 Abs. 5 der EisBBV: Für Nebenbahnen darf die Neigung nicht größer sein als 1:300 (1:400 gilt für Hauptbahnen).
- n) (In der Abbildung 33 – Messung der Spurweite sollte die Ordinatenachse mit „Abweichung von der nominellen Spurweite“ bezeichnet werden.)
- o) Die Anmerkung (bzw. generell die Verweise auf die EN 14363) unter Punkt 6.13.4 auf Seite 38: „**QN 3** des Größtwertes der Längshöhe $\Delta z_{\max}^0 = 18,2$ mm gemäß EN 14363, C.1 wurde nicht überschritten.“ sollte aus ho. Sicht entfallen, da die EN 14363 und insbesondere die Tabelle C.1 ein Versuchsgleis für die fahrtechnische Zulassung von Eisenbahnfahrzeugen beschreibt. Zudem müsste der hier angeführte Wert nach ho. Meinung 15,6 mm anstatt 18,2 mm betragen.

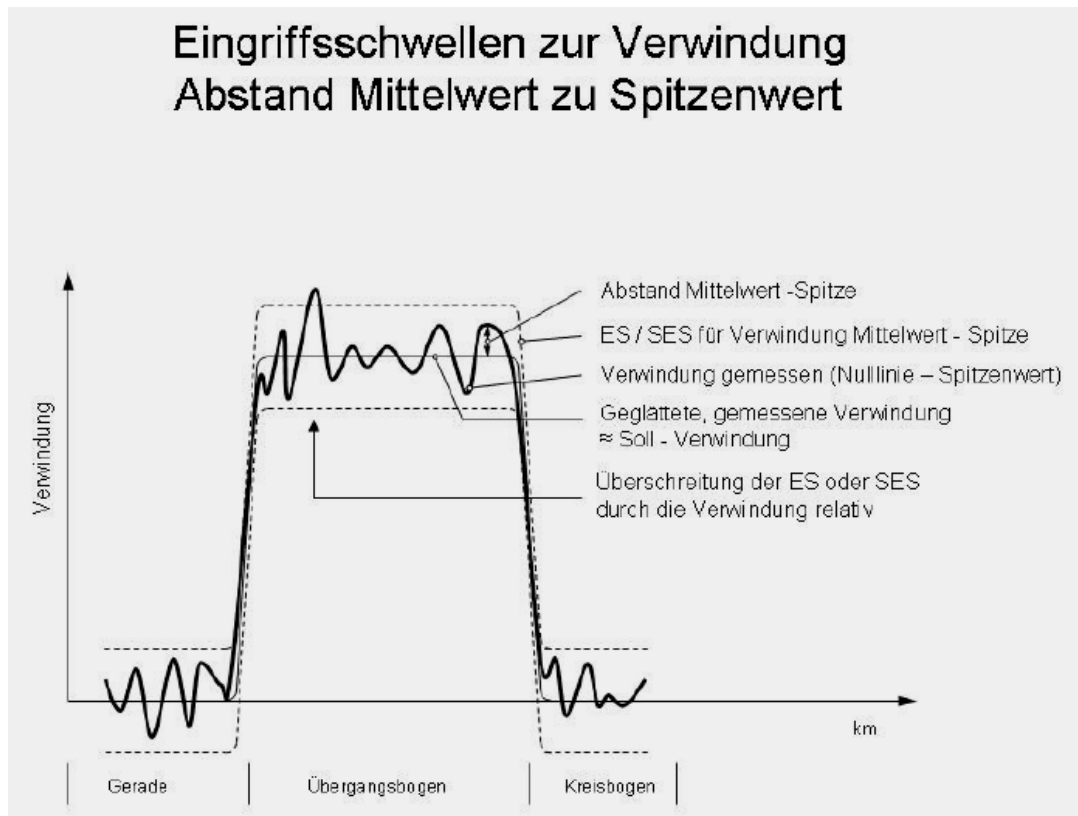
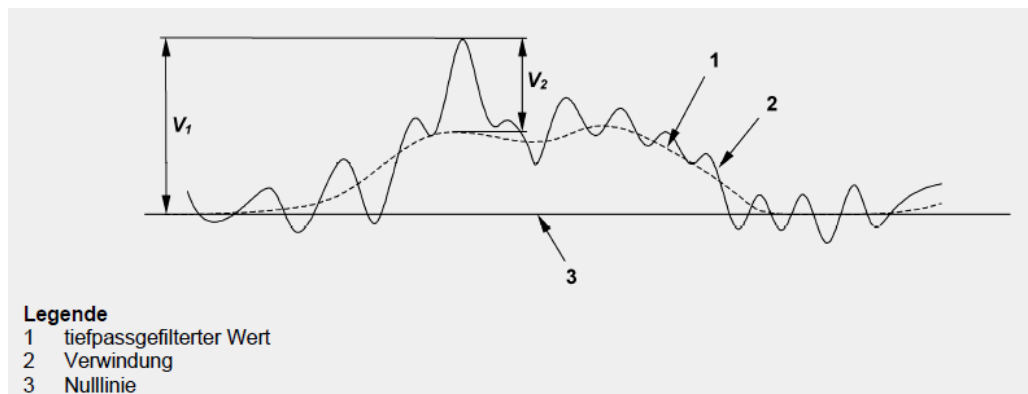
Die Bezeichnung „Geglättete, gemessene Verwindung \approx Soll-Verwindung“ der Verwindung Mittelwert-Spitzenwert gemäß DB IS2-T1 (Abbildung 42) sollte die gleiche Definition „tiefpassgefilterter Wert“ gemäß EN 13848-1 (Abbildung 43) haben.

- r) Die Aussage auf Seite 46 bzgl. des Widerspruchs der „Definition“ zw. Abbildung 42 und Abbildung 43 wird aus ho. Sicht nicht geteilt.
- s) Auf Seite 50 darf zur Aussage „Der Grenzwert SES für die Überhöhungsrampe (= 3,6 mm) widerspricht § 6 Abs. 5 EisbBBV...“ festgehalten werden, dass der Wert in der EisbBBV 1:300 (nicht 1:400, da Nebenbahn) als **Planungsgrenzwert** und nicht als Grenzwert infolge des Betriebes zu verstehen ist! Die Tabelle 16 widerspricht somit nicht der EisbBBV.
