# Abschlussbericht

Unfall mit dem Hubschrauber der Type MD900(902),  
am 01.08.2017, um ca. 18:15 Uhr UTC am Großglockner,  
Gemeinde Heiligenblut, A-9844, Kärnten  
GZ: 2022-0.483.594

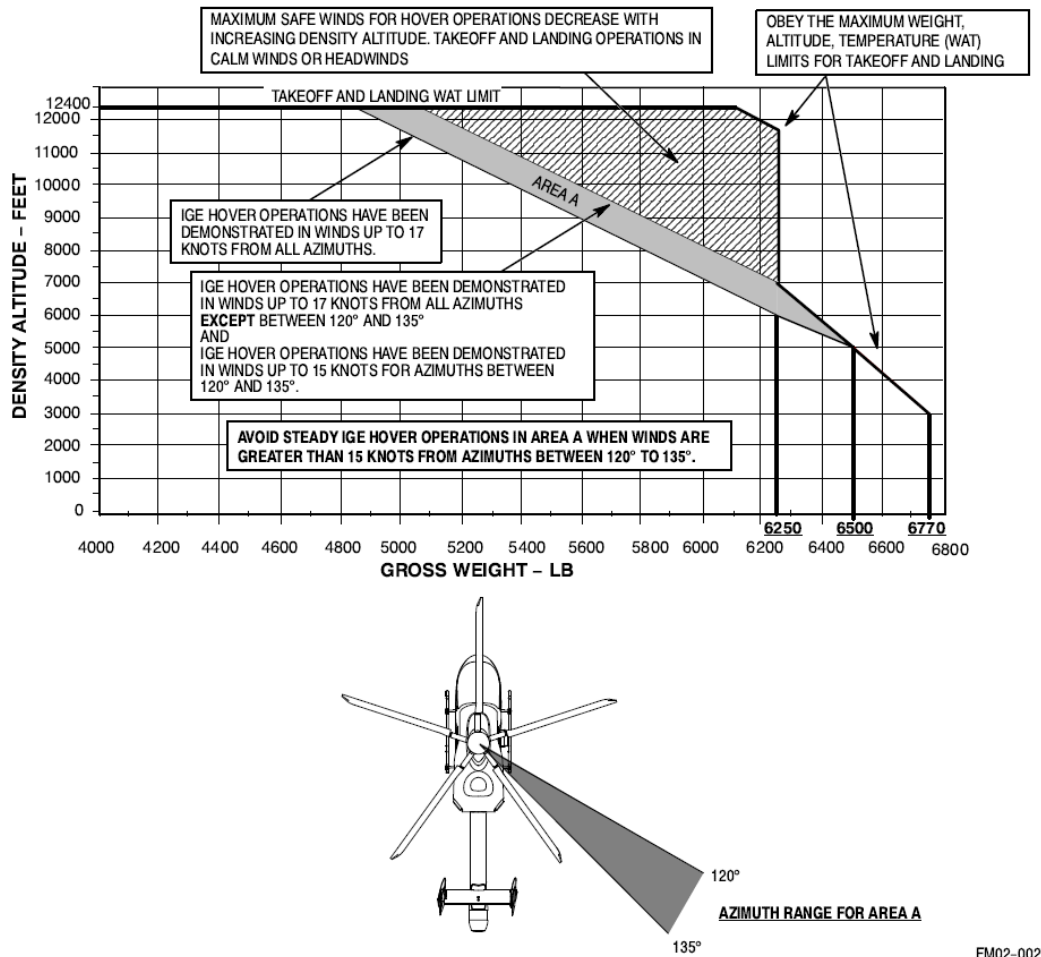
Abbildung 4 WAT und Crosswind Limits

Obwohl bezüglich Betriebsgrenzen und Leistungsberechnung korrekt auf das RFM verwiesen wurde, wurde im OM-B nicht konkret darauf aufmerksam gemacht, dass bei der Type MD900 eine absolute Betriebsgrenze (Dichtehöhe) bezüglich der Steuerbarkeit bei Start und Landung besteht (RFM Figure 2-2, Abbildung 4). Diese Betriebsgrenze ist für Hubschrauber, die als *Small Rotorcraft* nach JAR-27 zugelassen sind, untypisch.

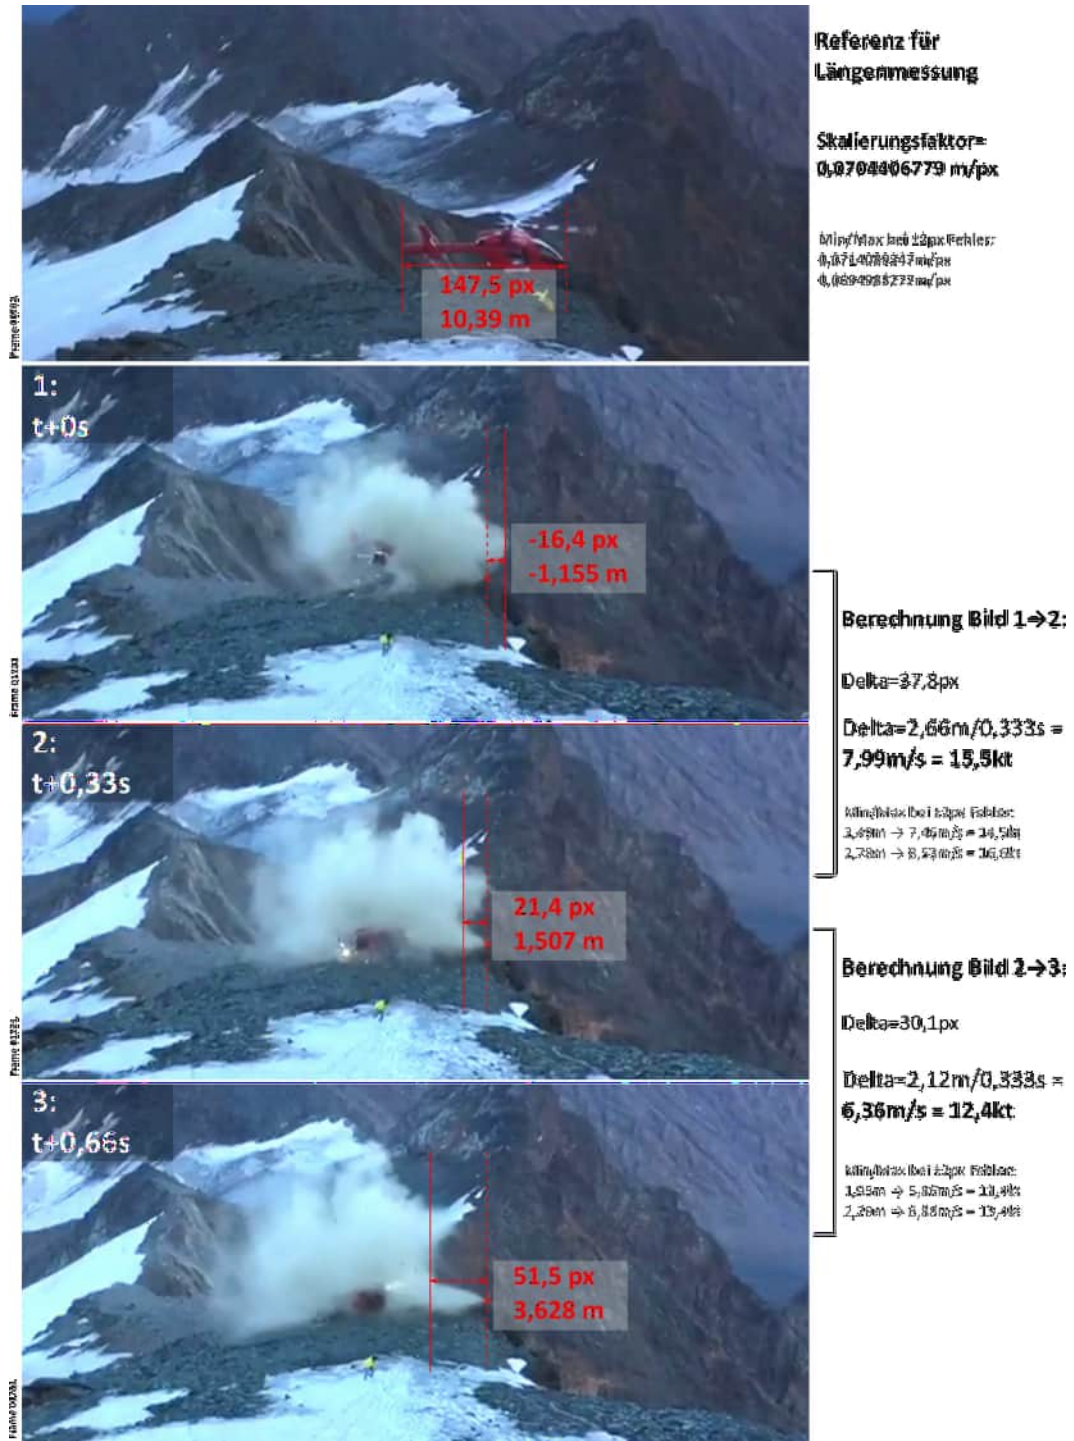
Abbildung 11 Windberechnung aus Video

Aus dem von einem Augenzeugen aufgenommenen Video konnte aufgrund der beim Aufprall entstandenen Staubwolke ebenfalls eine Windgeschwindigkeit und -richtung ermittelt werden (Abbildung 11). Die Länge des Hubschraubers von der Vorder- zur Hinterkante ist bekannt und wurde als entsprechende Pixellänge 147,5 px ausgemessen. Daraus ergibt sich ein Skalierungsfaktor von 0,0695 bis 0,0714 m/px bei einem Messfehler von  $\pm 2$  px. Die Fortbewegung der Staubwolke wurde zwischen bestimmten Einzelbildern des Videos gemessen, hier 37,8 px (= 2,66 m) bzw. 30,1 px (= 2,12 m). Bei einer konstanten Bildfrequenz von 30 Bildern/Sekunde und bei Verwendung von Bild Nummer 01711, 01721 und 01731 ergibt sich ein zeitlicher Abstand von 0,33 Sekunden zwischen den Bildern. Aus der oben genannten Fortbewegung der Staubwolke zwischen den Bildern lässt sich eine Fortbewegungsgeschwindigkeit von 15,5 kt bzw. 12,4 kt ( $\pm$  ca. 1 kt) errechnen.

Weiters ist zu erkennen, dass sich die Staubwolke gegen die Anflugrichtung über den Gebirgsgrat bewegt. Diese Beobachtung ist ident mit den Aussagen des Piloten und des Hüttenwirtes.

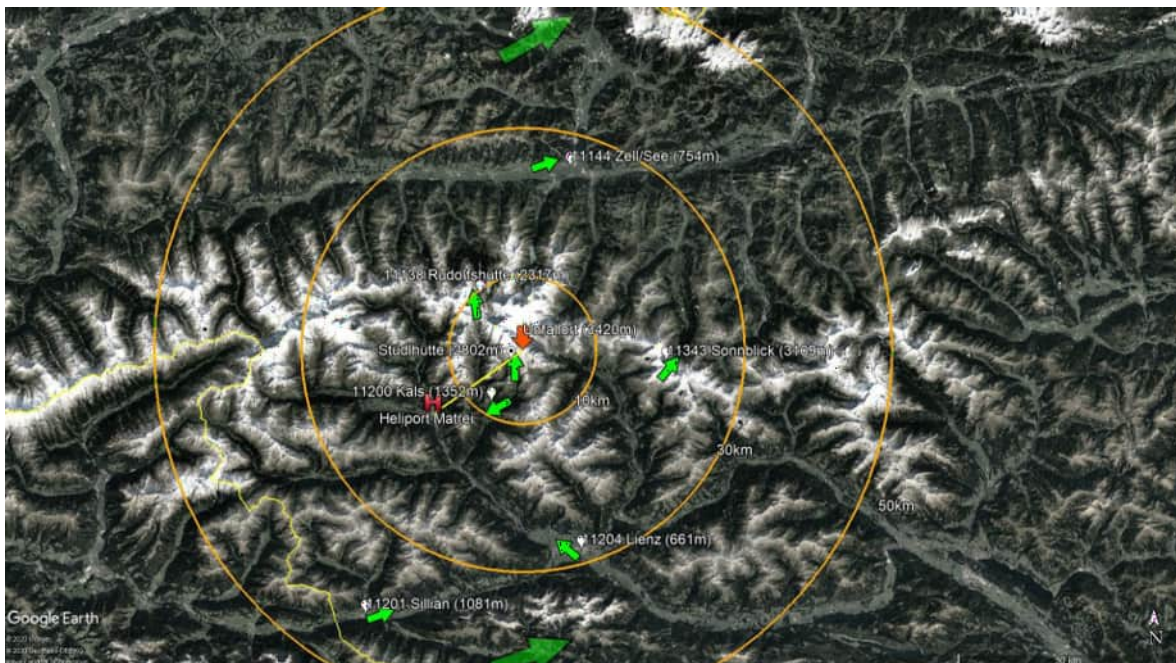
Abbildung 19 Wetter-Messstationen um den Unfallort

Der gegenständliche Unfall fand im Gebirge in einer Höhe von 3420 m statt. Lokale Unterschiede betreffend Wettererscheinungen und -daten sind im Gebirge in solchen Höhen nicht unüblich. An solchen Orten sind außerdem in der Regel wenig oder keine Wetterstationen verfügbar. Dennoch konnten von einer ausreichenden Anzahl umliegender Messstationen in unterschiedlichen Höhen Daten gesichert und ausgewertet werden (siehe Abschnitt 1.7). Die Wetterstationen liegen dabei im Umkreis von ca. 2–40 km um den Unfallort, die Messstationen auf den Flughäfen Innsbruck, Salzburg und Klagenfurt liegen weiter entfernt. Die Positionen der Messstationen im näheren Umfeld sind in Abbildung 19 dargestellt. Als grüne Pfeile sind die von den jeweiligen Stationen gemessenen Windrichtungen eingezeichnet.

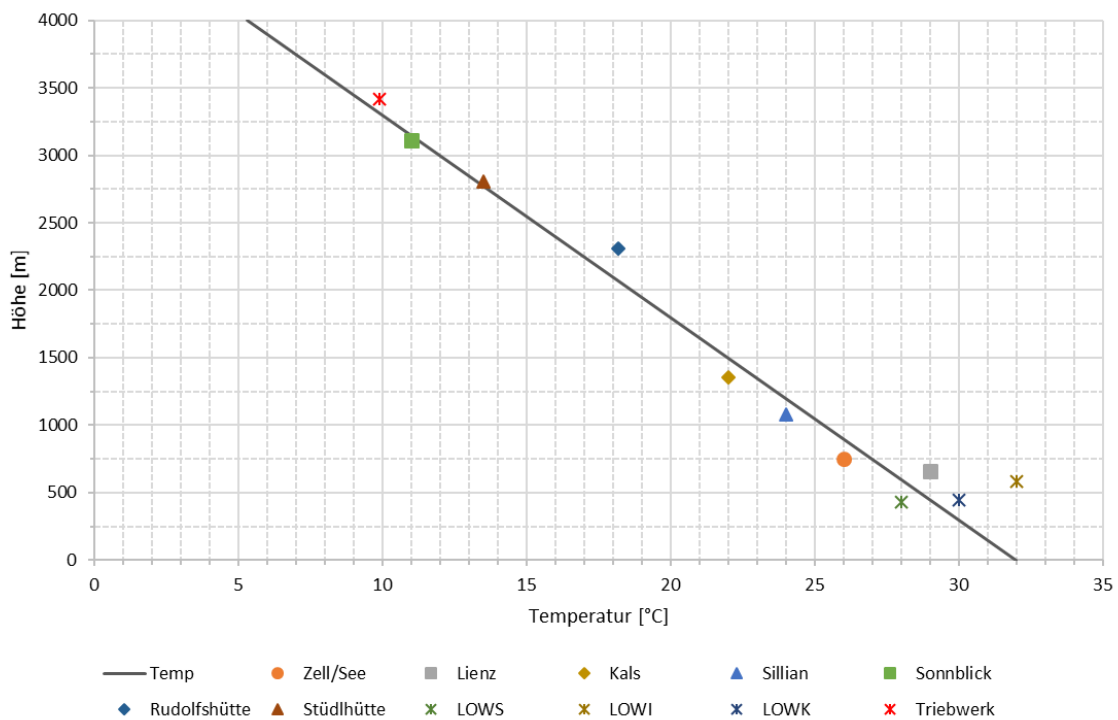
Abbildung 20 Temperaturverlauf anhand Messdaten an der Unfallstelle um 18:10 Uhr UTC

Aufgrund der Verfügbarkeit einer Vielzahl an Wetterstationen in der Nähe des Unfallortes kann der atmosphärische Temperaturverlauf und in weiterer Folge auch die Temperatur am Unfallort relativ genau bestimmt werden.

Die jeweiligen Temperaturen und geographischen Höhen der Messstationen sowie der daraus ermittelte vertikale atmosphärische Temperaturverlauf für 18:10 Uhr sind in Abbildung 20 eingetragen. Eingetragen sind neben niedriger gelegenen Stationen (vor allem Lienz, Zell/See, Sillian und Kals) auch höher gelegene Stationen (Rudolfshütte, Stüdlhütte und Sonnblick) und Daten der Flughäfen Salzburg (LOWS), Innsbruck (LOWI) und Klagenfurt (LOWK). Außerdem ist zum Vergleich die am Triebwerkseinlass gemessene Lufttemperatur ersichtlich. Aus diesen Daten wurde eine Bodentemperatur auf Meeresebene von 32°C (ISA+17) und ein Temperaturgradient von -6,67°C/km errechnet. Die Temperatur am Unfallort in einer Höhe von 3420 m entspricht demnach 9,2°C (ISA+16). Dieser Wert deckt sich sehr gut mit der gemessenen Triebwerkstemperatur, die etwa 0,4°C höher ist. Das ist deshalb realistisch, weil Luft bereits beim Ansaugen in die Triebwerke leicht erwärmt wird. Die Wind- und Temperaturkarte der Austro Control (Abbildung 7) zeigt an den umliegenden Messpunkten Temperaturen von 9 bis 11°C auf 10000 ft (3048 m), wobei sich diese Messpunkte in Entfernungen von über 100 km befinden.

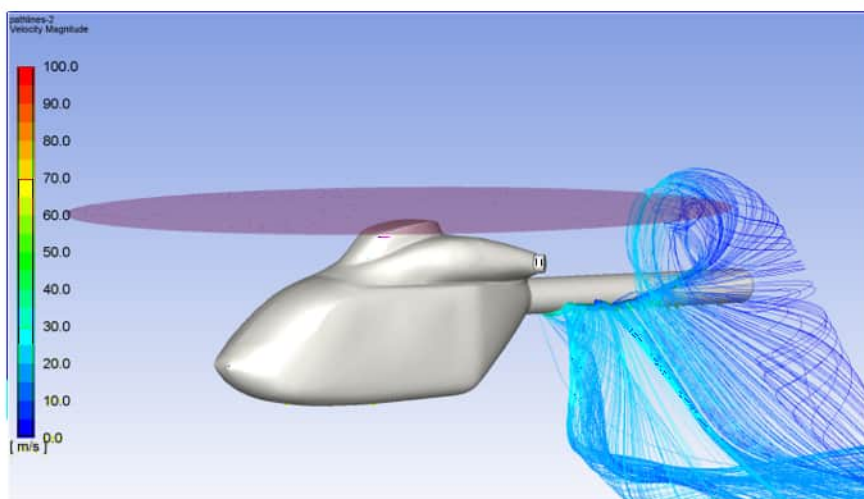
Abbildung 4.9: Detaildarstellung, Stromliniendarstellung bei 3 m Bodenabstand

Am hinteren Teil des Heckauslegers führt die tangentielle Ausblasung an den beiden Längsschlitzen zu einer Umströmung des Heckauslegers bis zirka  $270^\circ$  auf die Backbordseite des Helikopters, siehe Abb. ( 4.9). Danach löst die Strömung nach oben ab und wird durch den Rotorabwind wieder nach unten gedrückt. Der zweite Wirbel, am Beginn der tangentialen Ausblasung an den beiden Längsschlitzen, löst bereits an der Unterseite des Heckauslegers ab und bildet einen vertikalen Wirbel, dessen Geschwindigkeit höher ist als die des hinteren Wirbels.

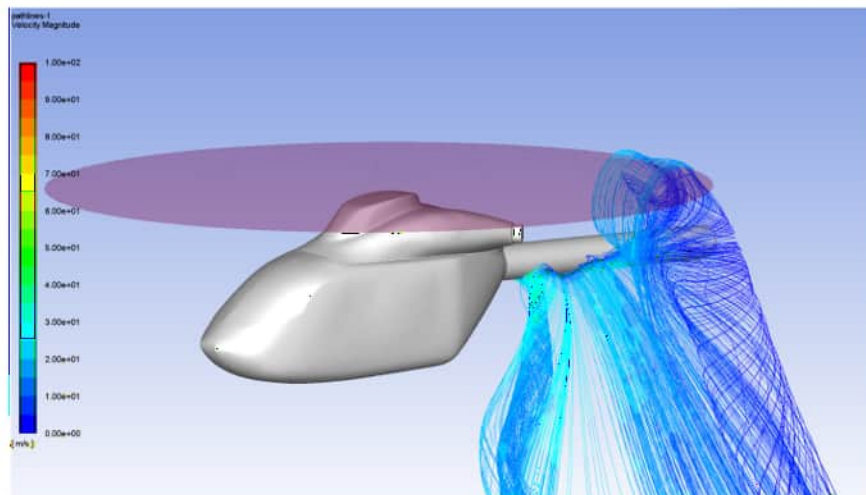
Abbildung 4.13: Detaildarstellung, Stromliniendarstellung bei 6 m Bodenabstand

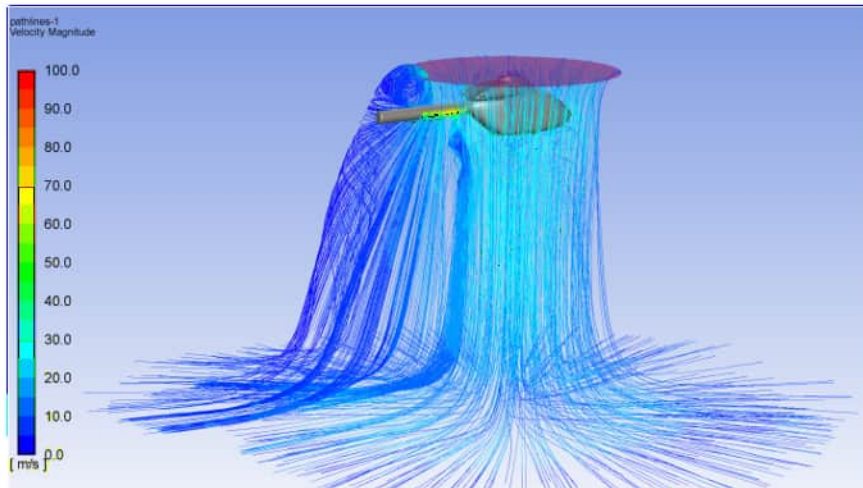
Abbildung ( 4.14) zeigt das Ergebnis der Simulation für die in dieser Untersuchung maximale Entfernung des Helikopters vom Boden von 15 m. Die beiden großskaligen Wirbel sind weiterhin vorhanden und dominieren das Strömungsbild.

Abbildung 4.14: Stromliniendarstellung bei maximalen Bodenabstand

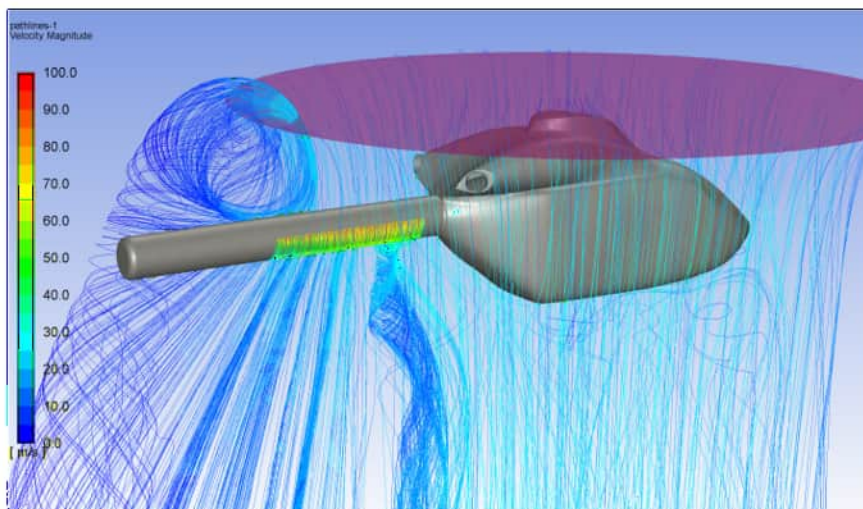
Abbildung 4.15: Detaildarstellung, Stromliniendarstellung bei maximalen Bodenabstand

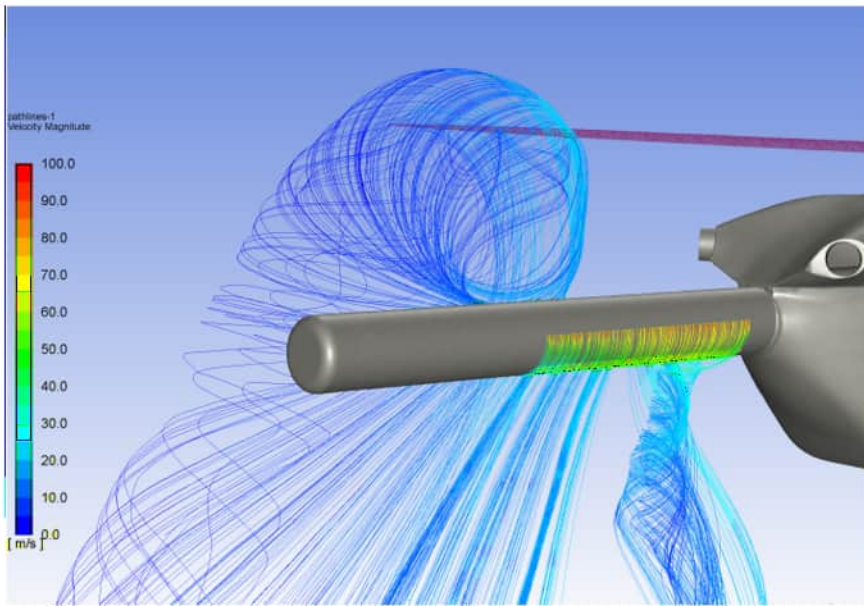
Abbildung 4.16: Detaildarstellung, Stromliniendarstellung bei maximalen Bodenabstand

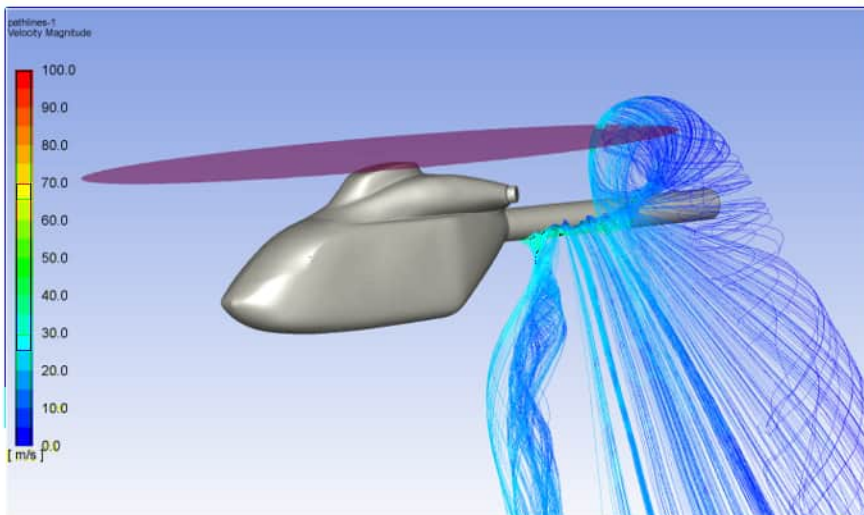
Abbildung 4.17: Detaildarstellung, Stromliniendarstellung bei maximalen Bodenabstand

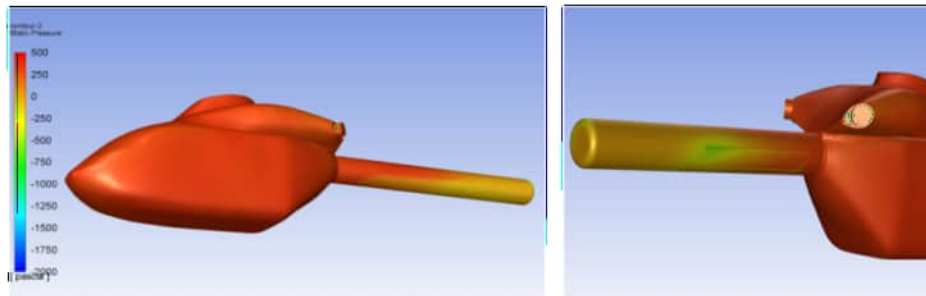
Abbildung 4.18: Druckverteilung am Helikopter bei 0 m Bodenabstand, Minimum und Maximum der Farbskala geclippt.

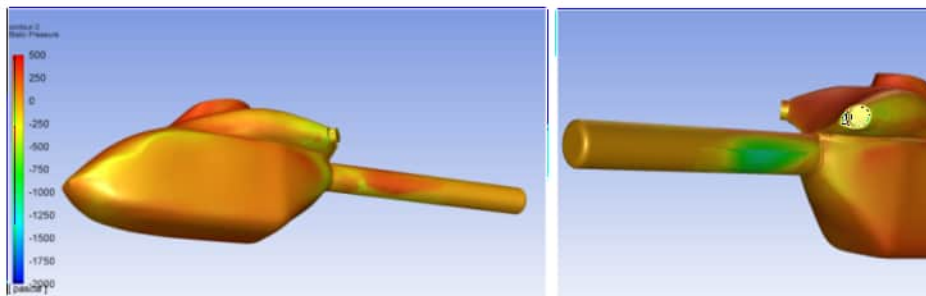
ein Gebiet mit lokalem Unterdruck ersichtlich, welches ab 3 m Bodenabstand seine Lage nicht wesentlich ändert und im Einflussbereich des Rotor liegt. Dieses Unterdruckgebiet entsteht während des Abhebenvorganges bei einem Bodenabstand zwischen 0 m und 3 m.

Abbildung 4.19: Druckverteilung am Helikopter bei 3 m Bodenabstand, Minimum und Maximum der Farbskala geclippt.

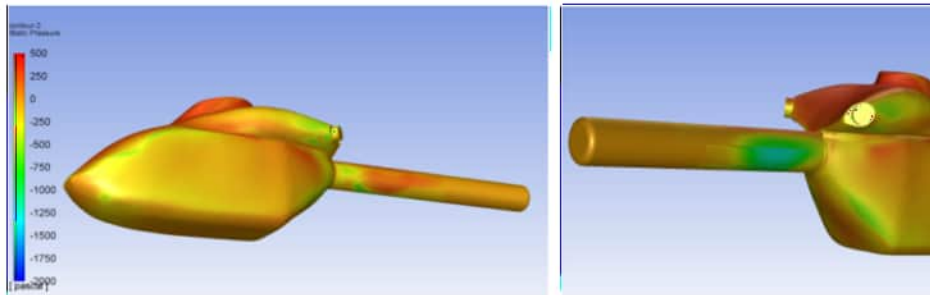
Abbildung 4.20: Druckverteilung am Helikopter bei 6 m Bodenabstand, Minimum und Maximum der Farbskala geclippt.

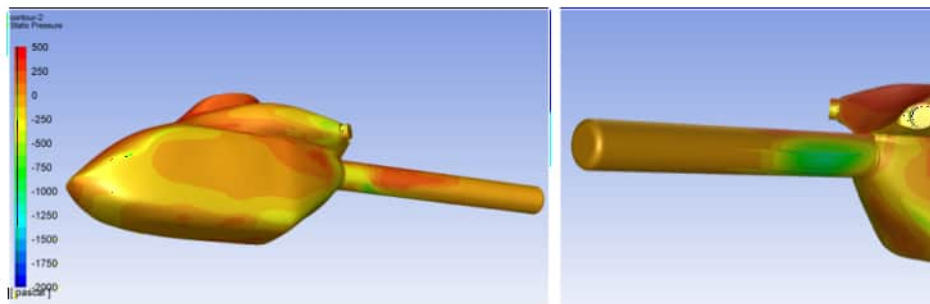
Abbildung 4.21: Druckverteilung am Helikopter bei 15 m Bodenabstand, Minimum und Maximum der Farbskala geclippt.
