Untersuchungsbericht

Kollision Z 29795 mit Z 47001 im Bf Wien Süßenbrunn
am 20. März 2017
GZ.: 2021-0.336.365

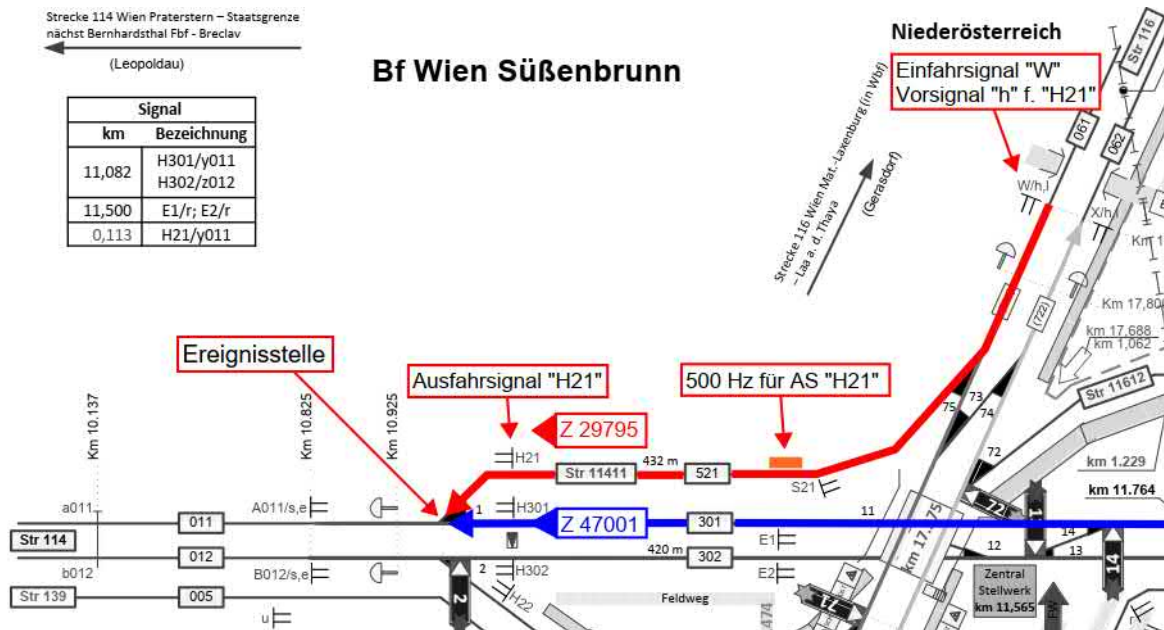
Abbildung 2 Lageskizze des Unfallortes

Abbildung 2 zeigt eine Lageskizze des Unfallorts im Bf Wien Süßenbrunn.

Zur genaueren Darstellung und zur Herstellung eines Bezugs, sollte die Ereignisstelle analog „*Abbildung 1*“ in „*Abbildung 2*“ übernommen werden. Betreffend Darstellung „*Ausfahrtsignal „H21“*“ sowie „*Einfahrtsignal „W“*“ siehe analog die oben angeführte Ausführung zu „*Abzww Süßenbrunn-Nord (in Sue)*“ in Hinblick auf Abzweigstellen. Zutreffendenfalls wäre auch die Bezeichnung (zB Einfahrtsignal) anzupassen.

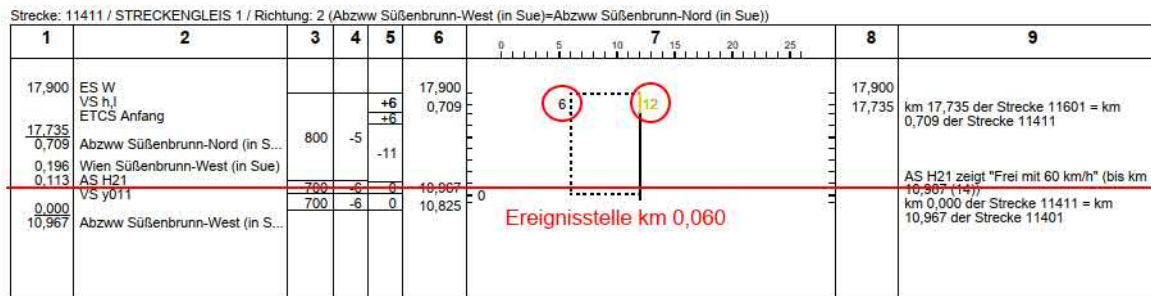
Abbildung 3 VzG mit Ereignisstelle im km 0,060 der Strecke 11411

Gemäß VzG ist im Vorfallsbereich am Streckengleis 1, Richtung 2, eine örtlich zulässige Geschwindigkeit von 120 km/h durch die durchgehende Linie und dem rechts daneben angegebenen Wert (1/10 der Geschwindigkeit) angeführt. Ebenso wird die signalisierte Geschwindigkeit von 60 km/h durch die punktierte Linie und dem links daneben angegebenen Wert (1/10 der Geschwindigkeit) angeführt der Wert „6“ bzw. „12“ für eine örtlich zulässige Geschwindigkeit von 60 km/h bzw. 120 km/h. Diese punktierte Linie stellt die signalisierten Geschwindigkeitsbeschränkungen bzw. Herabsetzung der Geschwindigkeit im Weichenbereich dar.

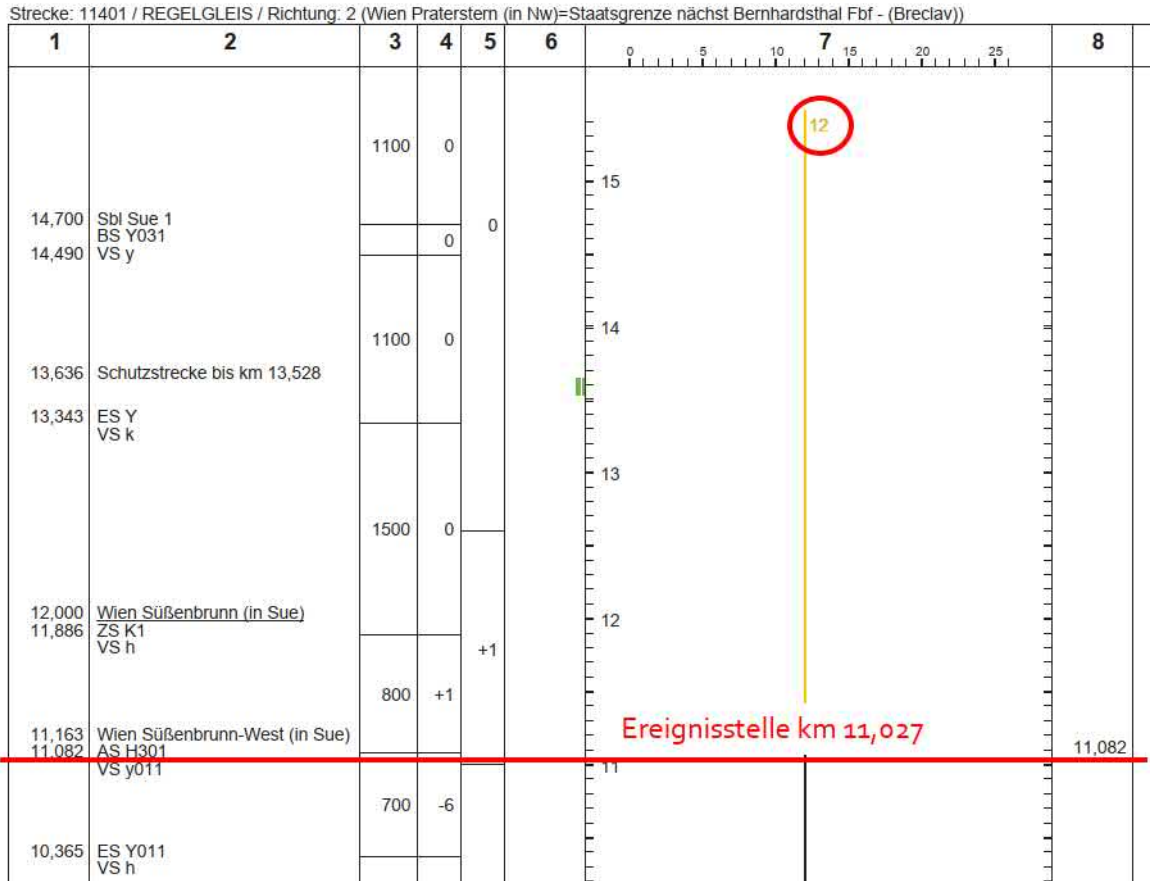
Abbildung 4 VzG mit Ereignisstelle im km 11,027 der Strecke 11401

Gemäß VzG ist im Vorfalldatenbereich am Regelgleis Richtung 2 eine örtlich zulässige Geschwindigkeit von 120 km/h angeführt.

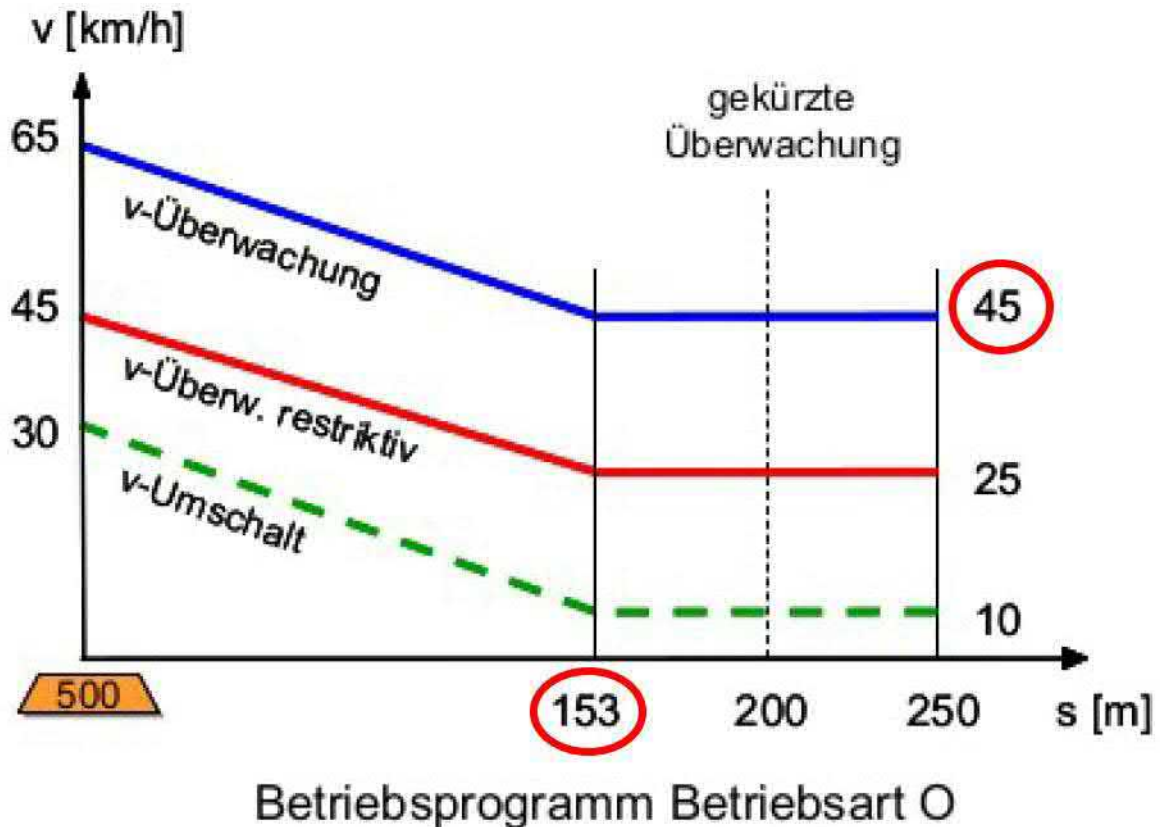
Abbildung 14 PZB 90 Fahrtverlauf in Betriebsart O (500 Hz)

Ein 500 Hz GM ist in der Regel 260 m bis 300 m vor einem HS positioniert. Beim Überfahren eines wirksamen 500 Hz GM (dazugehöriges HS auf Stellung „Halt“) darf der Zug eine Geschwindigkeit von 65 km/h nicht überschreiten. Durch die 500 Hz Beeinflussung wird eine wegabhängige Geschwindigkeitsüberwachungskurve auf einer Länge von 250 m wirksam. **Die Geschwindigkeit darf nach 153 m maximal 45 km/h betragen.**

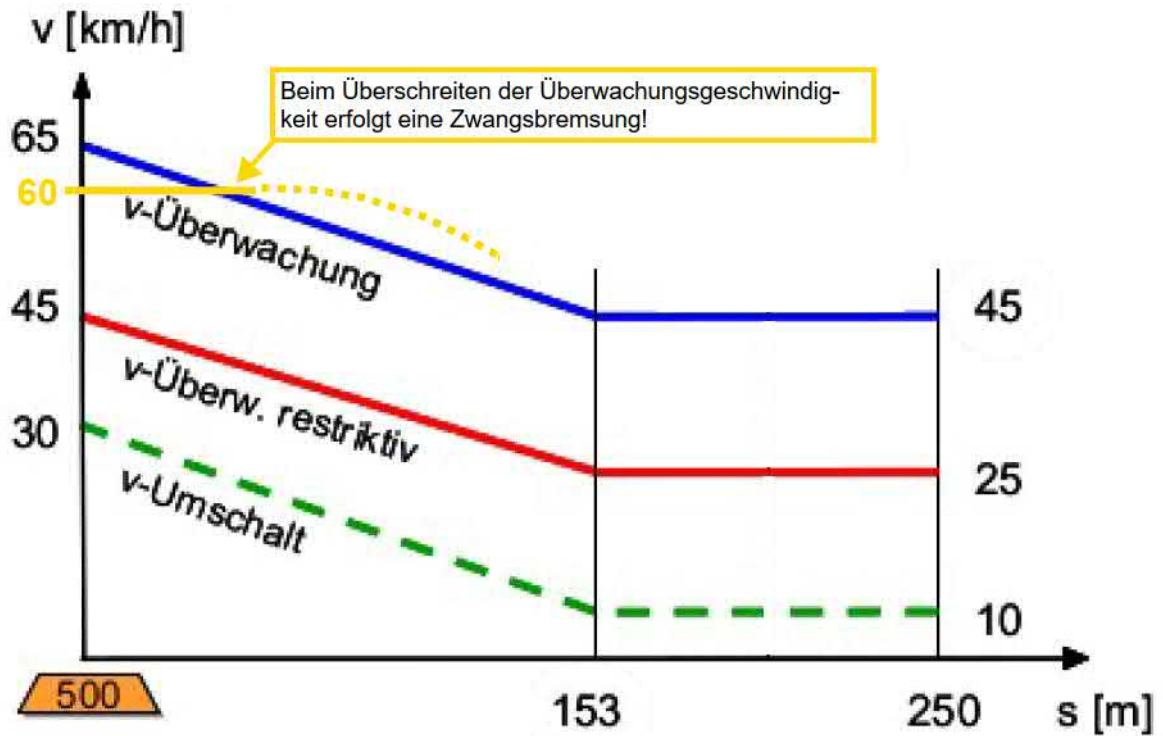
Abbildung 15 PZB 90, 500 Hz, Geschwindigkeitsüberwachungskurve

Die mit einer PZB 90 ausgestatteten Züge werden ab der 500 Hz Beeinflussung durch die wegabhängige Geschwindigkeitsüberwachungskurve überwacht.
