# Abschlussbericht

Unfall mit dem Hubschrauber der Type Enstrom 280FX, am 05. April 2014, um ca. 17:54 Uhr UTC am Kogl, Gemeindegebiet Kirchham, Bezirk Gmunden, Oberösterreich

GZ.: 2022-0.638.342

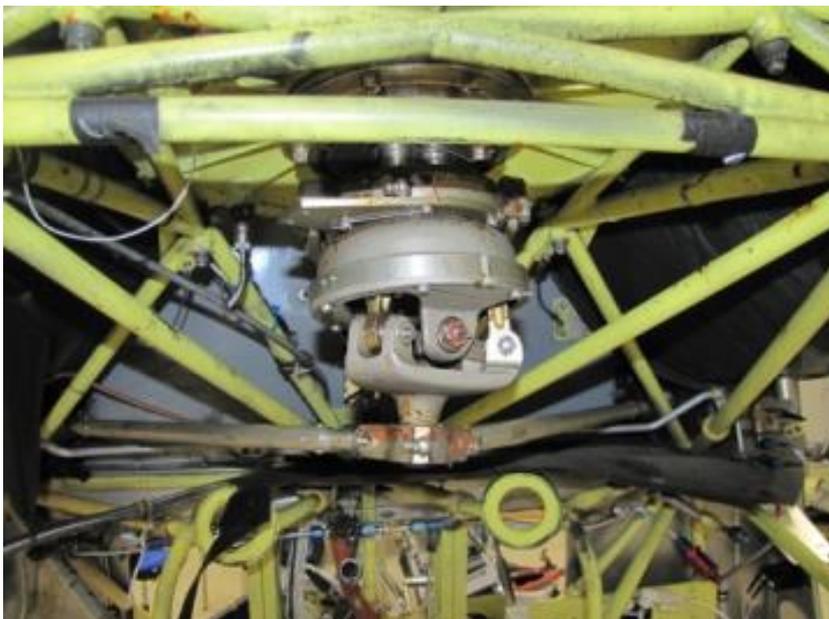
Abbildung 11 Hauptrotor Taumelscheibe

Die Kraftschlüssigkeit der Hauptrotorsteuerung konnte bis zu den Umlenkhebeln der Blattanschlüsse festgestellt werden. Die Blattanschlüsse des Hauptrotorblattes Nr. 1 und Nr. 2 wiesen im Bereich der Umlenkhebel am Hauptrotorkopf einen Gewaltbruch auf. Der Blattanschluss des Hauptrotorblattes Nr. 3 war kraftschlüssig verbunden.

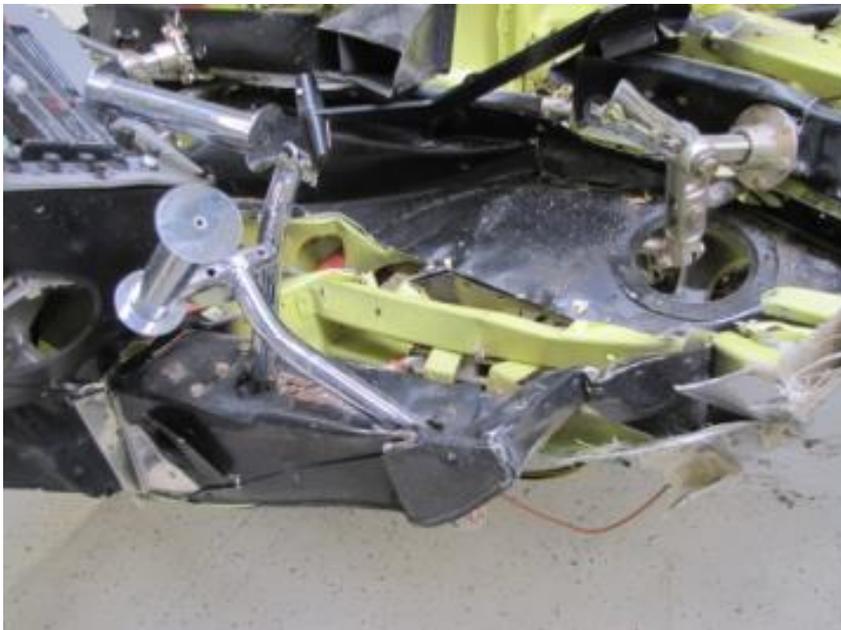
Abbildung 12 Heckrotor Pedale Pilot

Die Kraftschlüssigkeit der Heckrotorsteuerung konnte bis zu den Heckrotorblättern festgestellt werden, die Steuerstangen und Steuerseile im Heckausleger waren ohne Spuren einer Fremdkörpereinwirkung.

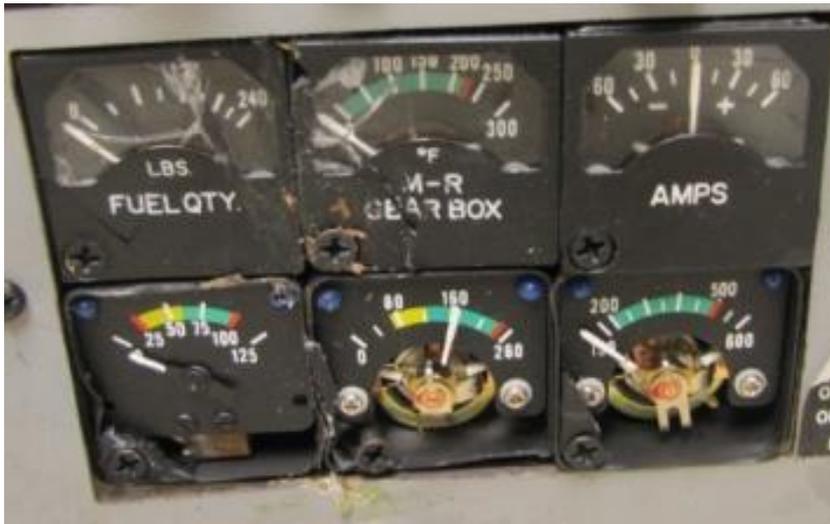
Abbildung 15 Übersicht Kraftstoffvorratsanzeige

Danach wurde der Master Switch in die Position OFF und dann wieder ON gebracht, das Anzeigeelement zeigte dann einen Wert von 30 lbs. Nach einer Wartezeit von ca. 15 Minuten konnte auf der Kraftstoffvorratsanzeige ein Wert von 60 lbs abgelesen werden. Der Kraftstofffüllstandgeber war zu diesem Zeitpunkt nicht mehr in Kontakt mit der Flüssigkeit im rechten Kraftstofftank.

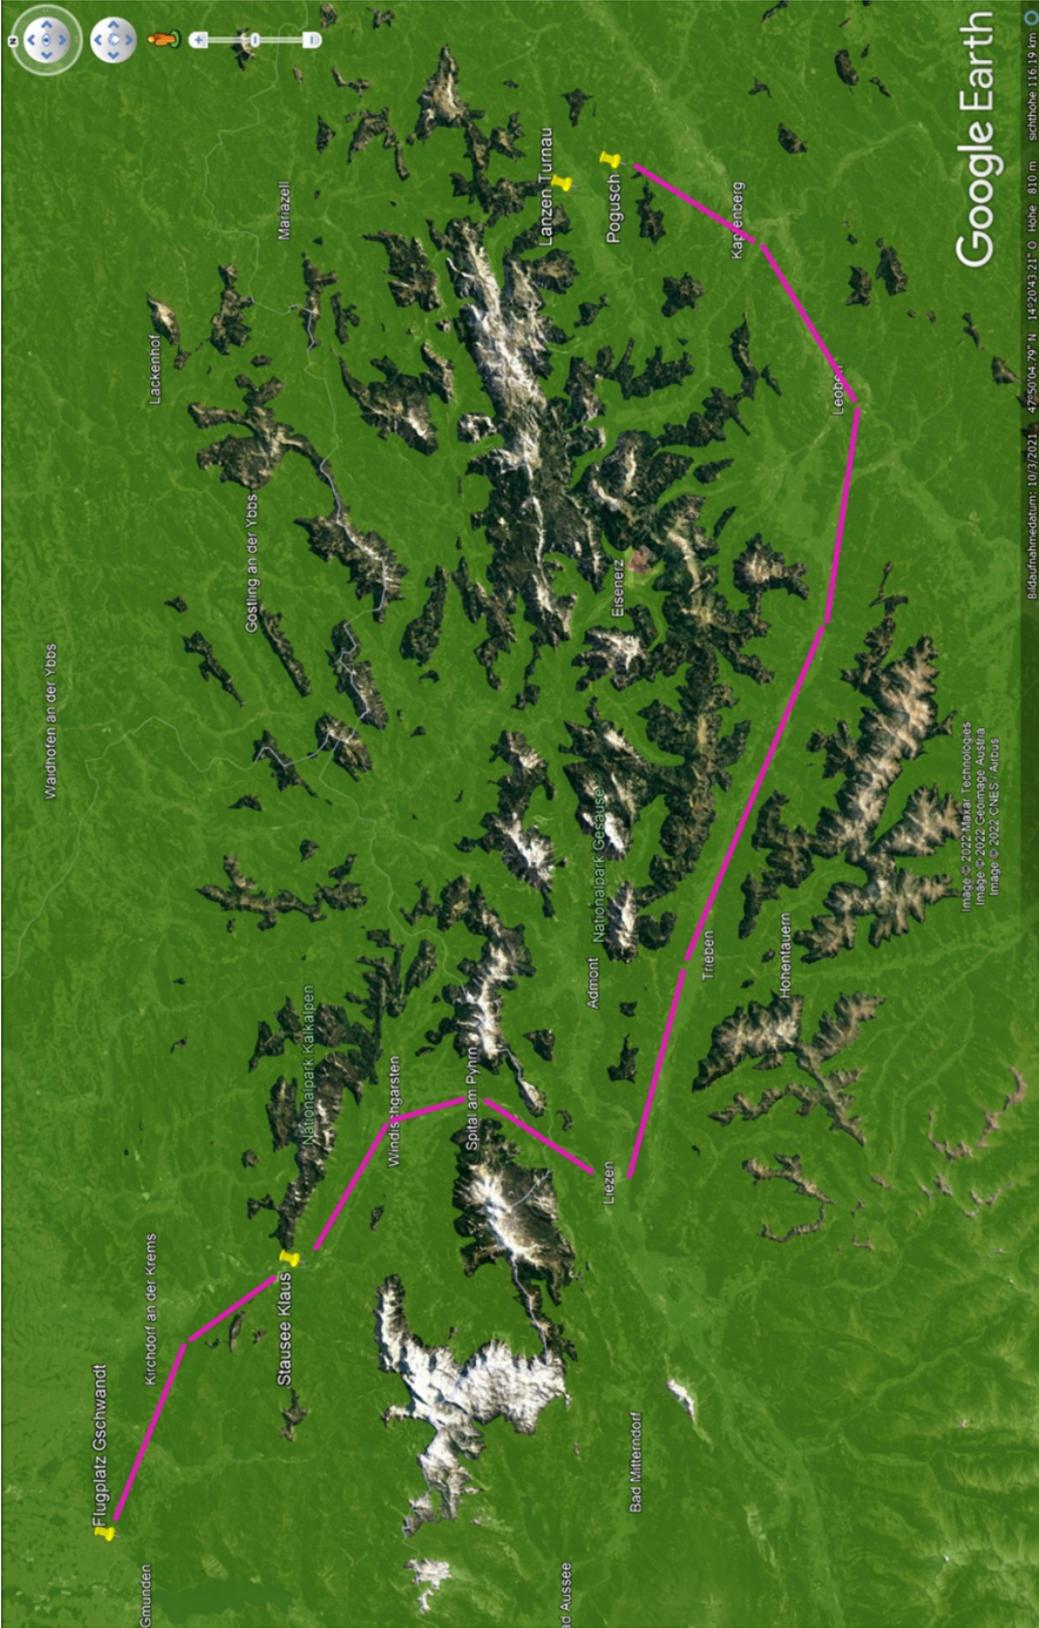
Abbildung 23 Plausibler Flugweg in Google Earth Bild

Auf folgender Abbildung 23 zeigt die graphische Simulation einer Wolkendecke in ca. 4.000 ft (grüner Layer), entsprechend den dokumentierten Wetterdaten, die sich in Wolken befindlichen Gipfel als Hindernisse. Somit ergibt sich der Ausschluss eines direkten Flugweges.

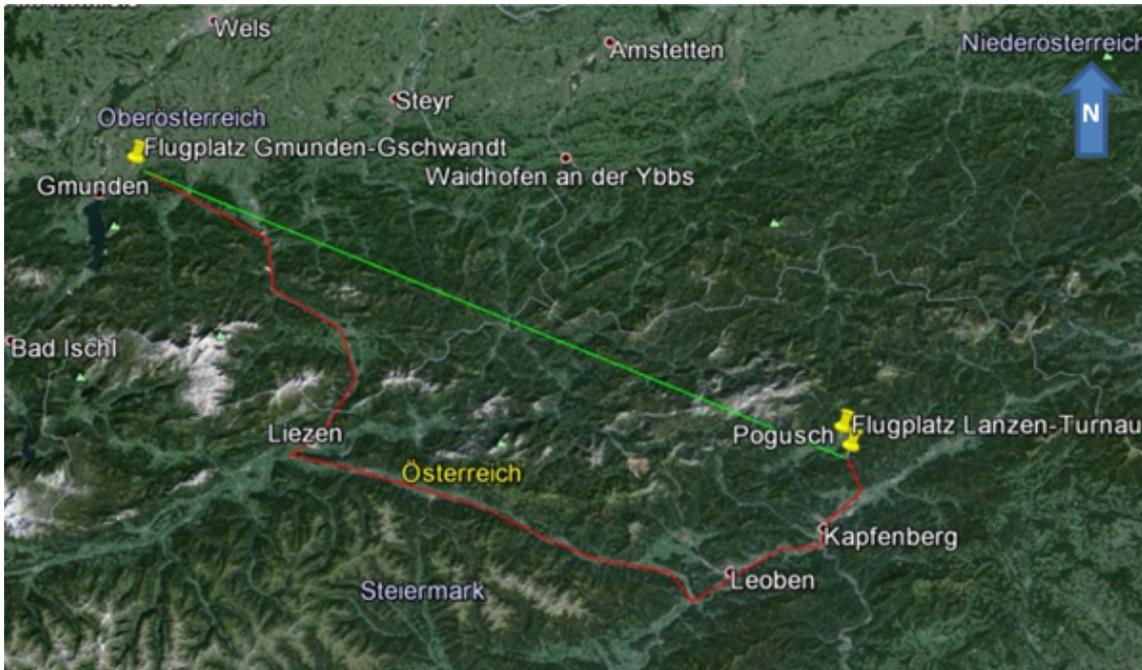
Abbildung 24 Darstellung von zwei möglichen Flugwegen, grün direkte Flugroute, rot Schlechtwetterflugroute (24, 23, 71, 70)

Die Startzeit vom Pogusch kann anhand der vorliegenden Fakten nicht mit Sicherheit festgestellt werden. Geht man davon aus, dass die Unfallzeit mit 17:54 Uhr richtig festgehalten wurde, aufgrund der vorherrschenden Wetterlage nicht der direkte Flugweg gewählt wurde (Schlechtwetterflugroute 24, 23, 71, 70 gemäß GAFOR Strecken) und keine Zwischenziele angefliegen wurden, kann die Flugzeit mit ca. 1:11 h bis ca. 1:16 h angenommen werden. Daraus errechnet sich eine Abflugzeit am Pogusch von ca. 16:45 Uhr bis 16:50 Uhr.

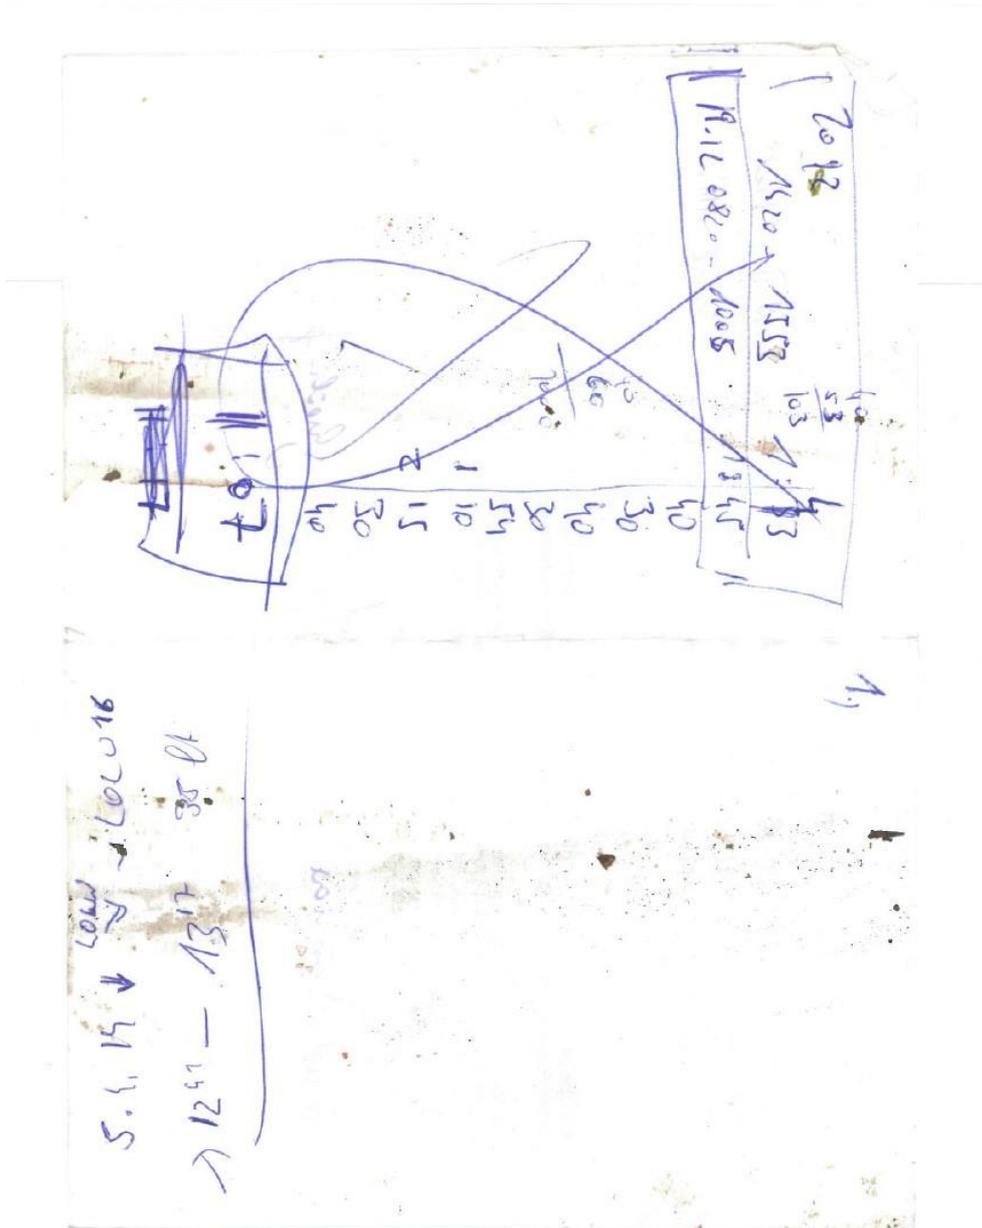
Abbildung 25 Handzettel des Piloten

Ein an der Unfallstelle gefundener Handzettel des Piloten enthält Notizen über Flugzeiten von zwei Flügen am Unfalltag und den Vermerk „35 lt“.

<sup>2</sup> Ein Handzettel des Piloten mit einer Notiz über eine Betankung von „35 lt“ liegt vor, siehe Abbildung 25

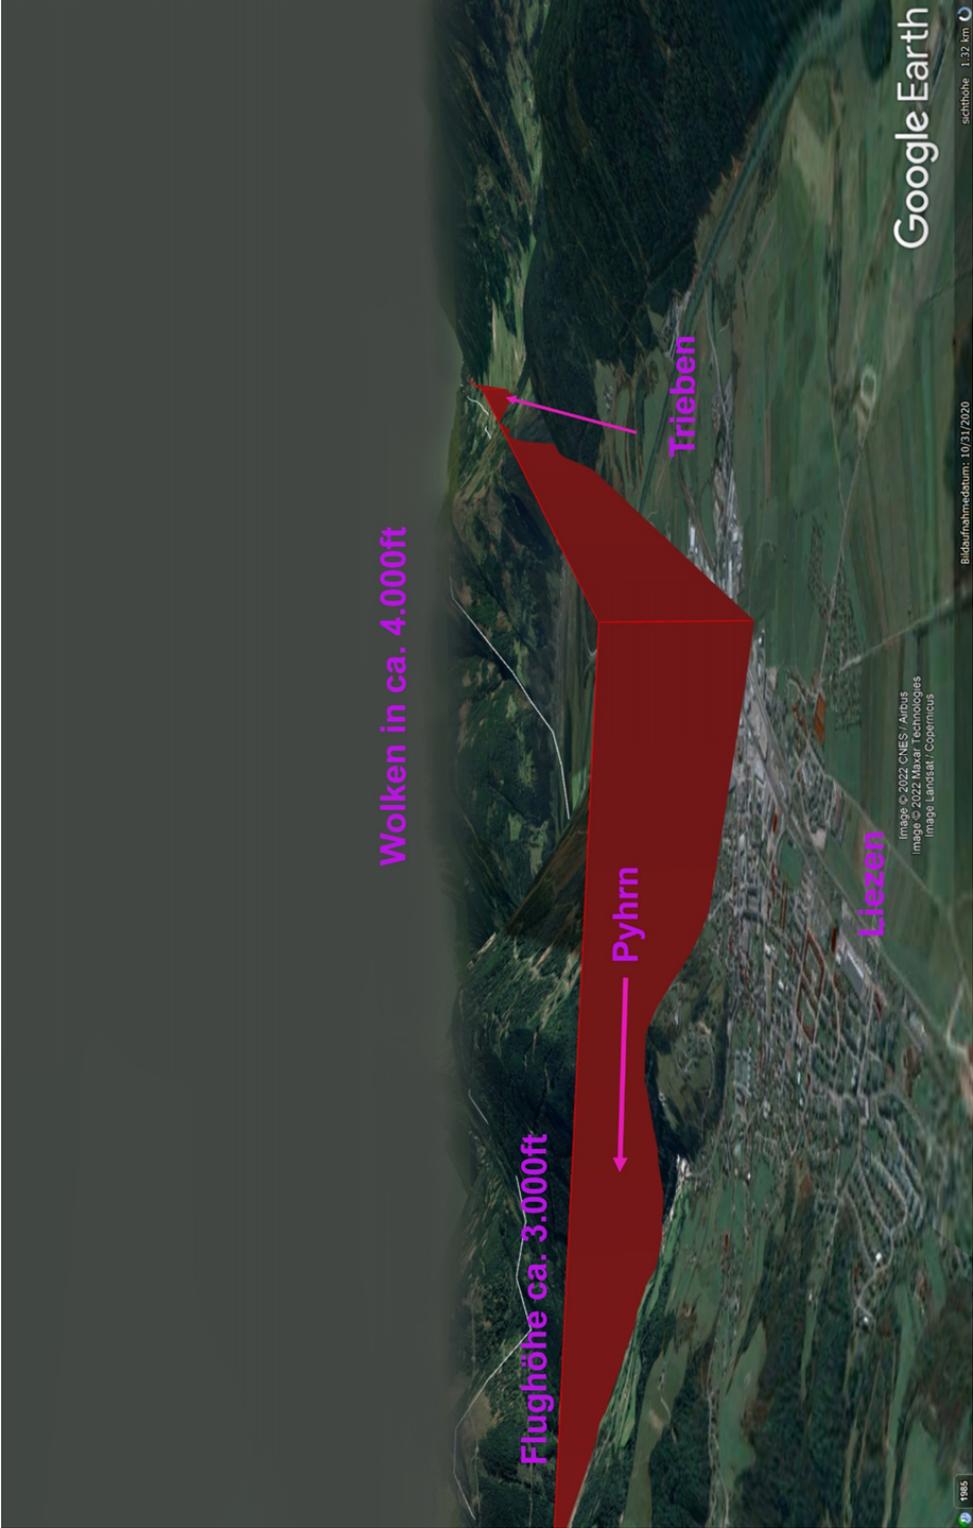
Abbildung 30 Graphische Darstellung der Wetterlage

Die Wolkenuntergrenze wurde laut Streckenwettervorhersage des Flugwetterdienstes der Austro Control bei der Schlechtwetterroute 24 mit 4800 ft – 5300 ft über Grund vorhergesagt. Bei der Schlechtwetterroute 23 auf 3500 ft- 4000 ft, bei der Route 71 auf 4700 ft -5200 ft und bei der Route 70 auf 3000 ft- 3500 ft. Die Flugsichtweiten wurden mit 5 km bis 8 km vorhergesagt. Eine graphische Annäherung an die Wetterbedingungen wird dazu in Abbildung 30 dargestellt.
