Untersuchungsbericht

Unfall mit dem Hubschrauber der Type AEROSPATIALE AS350B
am 20.07.2018 um ca. 06:33 Uhr UTC am Flugfeld Wolfsberg,
A-9400 Wolfsberg, Kärnten
GZ.: 2020-0.701.771

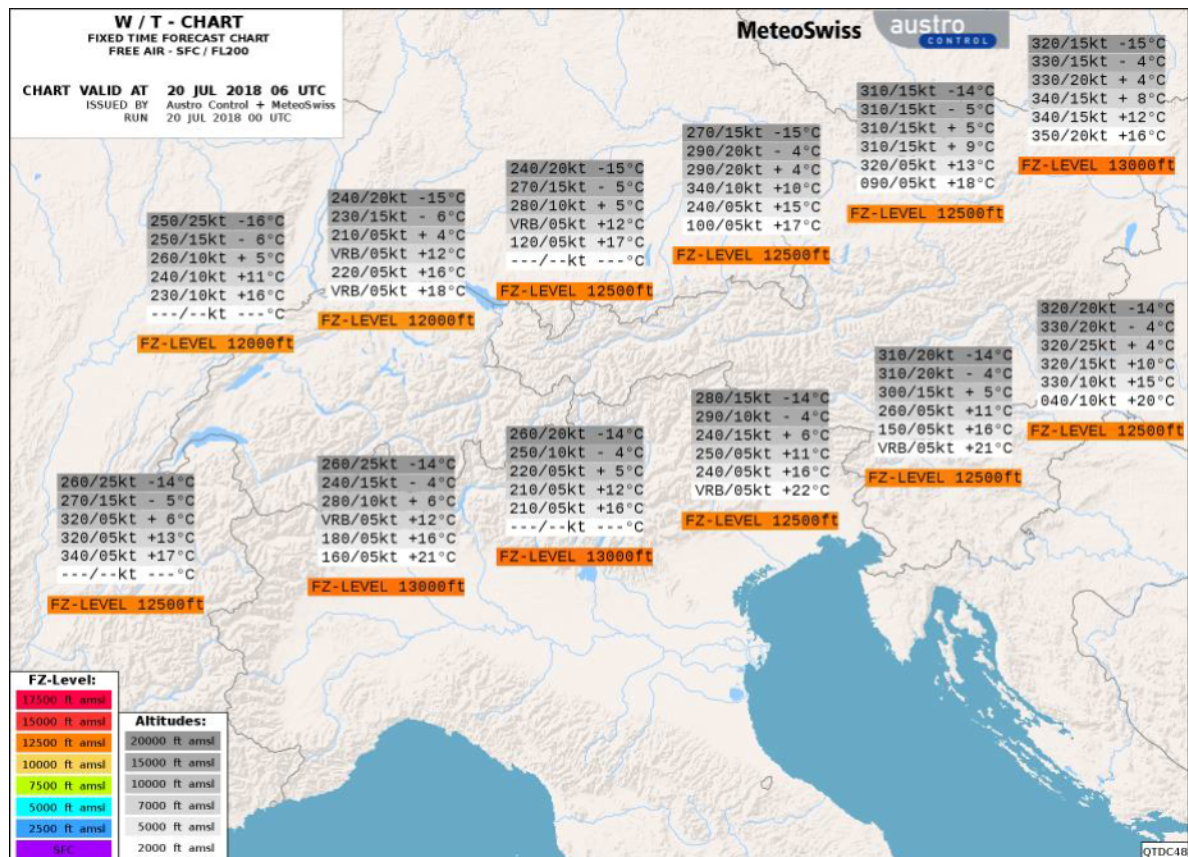
Für Zwecke der „Allgemeinen Luftfahrt“ werden Vorhersagekarten über Höhenwind und Höhentemperaturen²³ und Nullgradgrenze ausgegeben. Die Karten, sogenannte „W/T-Charts“, sind für den unteren Luftraum zwischen Boden und Flugfläche FL200 im gesamten Alpenraum und angrenzenden Regionen gültig (Abb. 2).

Abbildung 2 Höhenwind/Temperatur-Karte für den unteren Luftraum zwischen Boden und Flugfläche FL200 (W/T-Chart), ausgegeben am 20.07.2018, 00:00 Uhr, gültig am 20.07.2018, 06:00 Uhr; in Südost-Österreich, 2000 FT AMSL, Höhenwind VRB/05 KT und Temperatur 21°C vorhergesagt

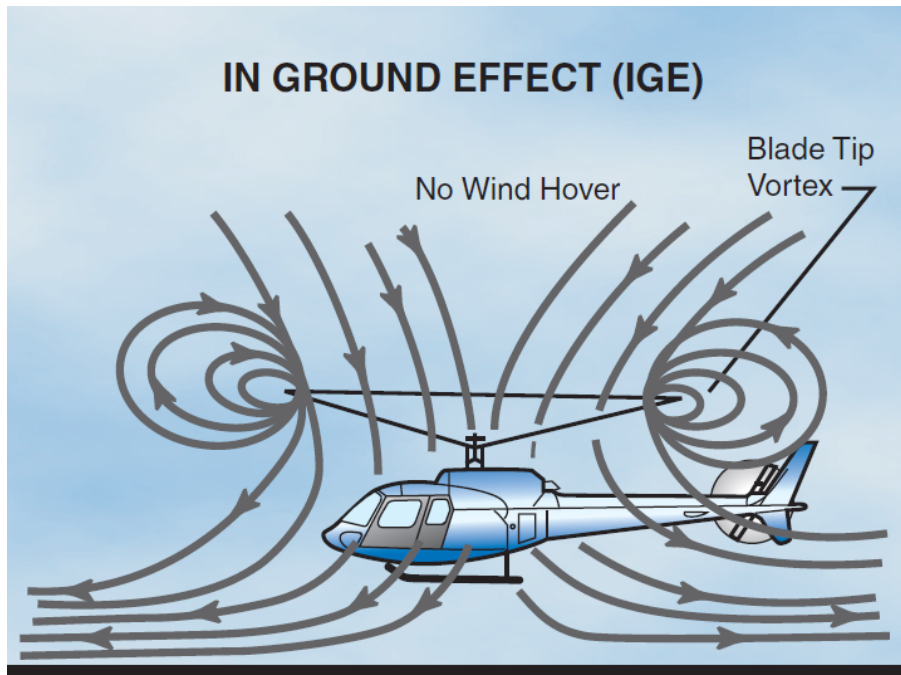
Beim Abheben eines Hubschraubers vom Boden in vertikaler Richtung ist eine Kraft aufzubringen, welche in entgegengesetzter Richtung zur Gewichtskraft des Hubschraubers wirkt. Diese Auftriebskraft wird durch die drehenden Hauptrotorblätter erzeugt, welche Luft oberhalb des Rotorbereiches ansaugen und durch den Rotor nach unten beschleunigen. Die beschleunigte Luftmasse unterhalb der Hauptrotorebene entweicht beim Schwebeflug im Bodeneffekt (IGE) in ruhiger Umgebungsluft, d.h. ohne Wind, störungsfrei nach allen Seiten (Abb. 17).

Abbildung 17 Schwebeflug im Bodeneffekt (IGE) in ruhiger Umgebungsluft

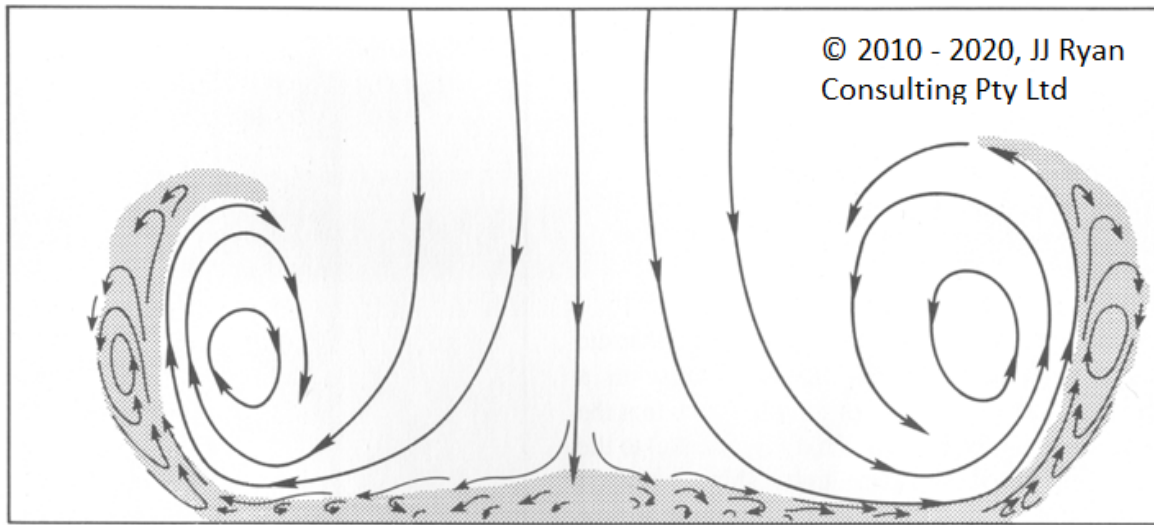
Beim Auftreffen der beschleunigten Luftmasse am Boden (engl. „Downwash“) strömen diese jedoch nicht ungestört ab, sondern es entstehen Luftwirbel (engl. „Vortices“; Abb. 18).

Abbildung 18 Beim Auftreffen der beschleunigten Luftmasse am Boden (engl. „Downwash“) entstehende Luftwirbel (engl. „Vortices“)

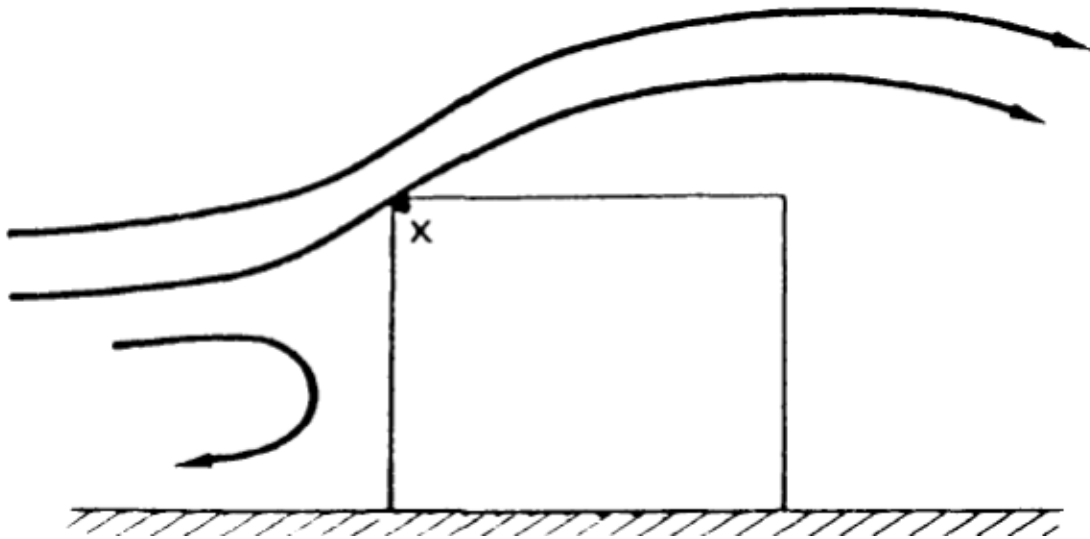
An den Start- und Landeort angrenzende Gebäude verstärken die entstehende Wirbelbildung, da das Abströmen der Luftmassen von Hindernisflächen beeinträchtigt wird und auf das Rotorsystem und damit die erforderlichen Steuereingaben des Piloten rückwirkt (Abb. 19).

Abbildung 19 Wirbelbildung an das Abströmen der Luftmassen beeinträchtigte Hindernisflächen

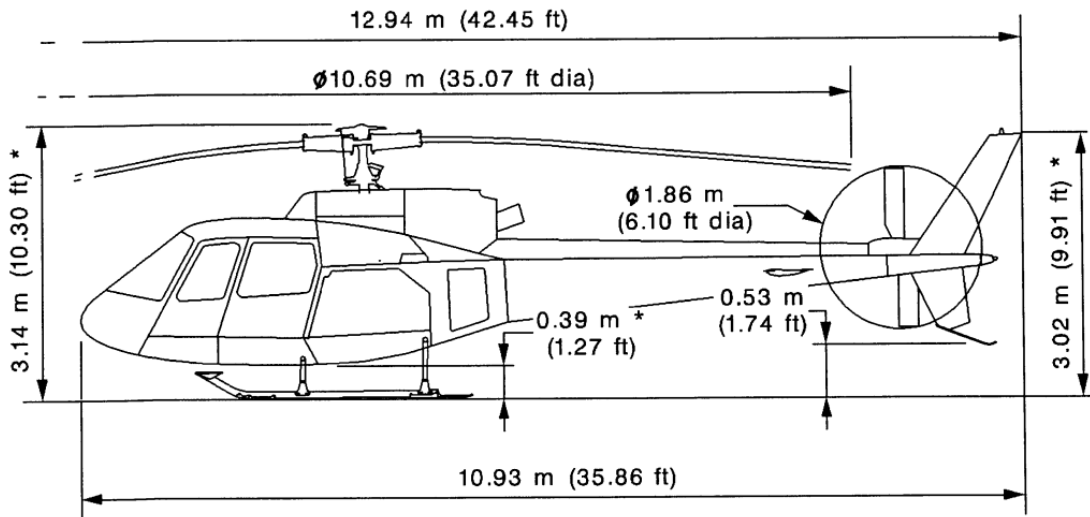
Der Abstand des Hubschraubers von der wirksamen Hindernisfläche beim Schwebeflug im Bodeneffekt wurde aufgrund der Aussagen des/der Piloten/Pilotin und eines/einer Augenzeugen/-zeugin sowie der Länge des zur Gänze ausgezogenen Zapfschlauchs mit ca. 10-14 M ermittelt⁴⁶. Der Hubschrauber der Type AEROSPATIALE AS350B hat einen Hauptrotordurchmesser von 10.69 M (Abb. 20).

Abbildung 20 Abmessungen des Hubschraubers der Type AEROSPATIALE AS350B (Durchmesser des Hauptrotors 10.69 M; Hauptrotorhöhe über dem Boden 3.14 M mit niedrigem Landegestell (*plus 0.20 M, wenn der Hubschrauber mit hohem Landegestell ausgerüstet ist)

Der mit hohem Landegestell ausgerüstete Hubschrauber der Type AEROSPATIALE AS350B hatte eine Hauptrotorhöhe über dem Boden von 3.34 M (Abb. 20). Die Schwebeflughöhe des Hubschraubers über dem Boden wurde aufgrund der Aussagen des/der Piloten/Pilotin und des/der Augenzeugen/-zeugin mit ca. 1 M angenommen⁴⁷. In der angenommenen Schwebeflughöhe befand sich die Hauptrotorebene ca. 4.34 M über dem Boden.

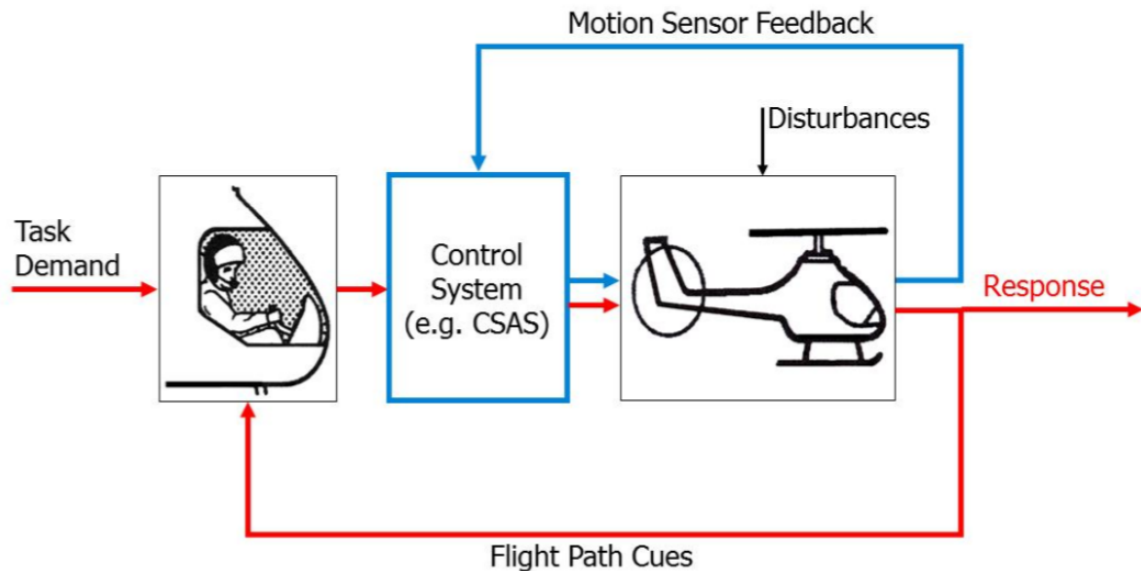
Wenn die Steuereingaben des/der Piloten/Pilotinnen periodisch in entgegengesetzter Richtung und Größe zum Verhalten des Hubschraubers erfolgen, kommt es anstelle einer Korrektur der Bewegungsänderung zu einer Verstärkung der auftretenden Bewegung. Es entsteht eine sich vergrößernde Schwingung. Zyklische Steuereingaben Neigen oder Kippen die Hauptrotorebene. Die Hubschrauberzelle folgt dieser Auslenkung mit einer geringen zeitlichen Verzögerung. Wenn die Steuereingaben in der gleichen Frequenz der Bewegung der Hubschrauberzelle erfolgen, stellt sich ein die Bewegung verstärkender Resonanzzustand ein (Abb. 23).

Abbildung 23 Beschreibung des Regelkreises Pilot/Pilotin – Hubschrauber zum Verständnis von „Pilot Induced Oscillations“ (PIO) als Folge einer durch Reaktion des/der Piloten/Pilotin auf eine Störung des Hubschraubers angeregte Schwingung

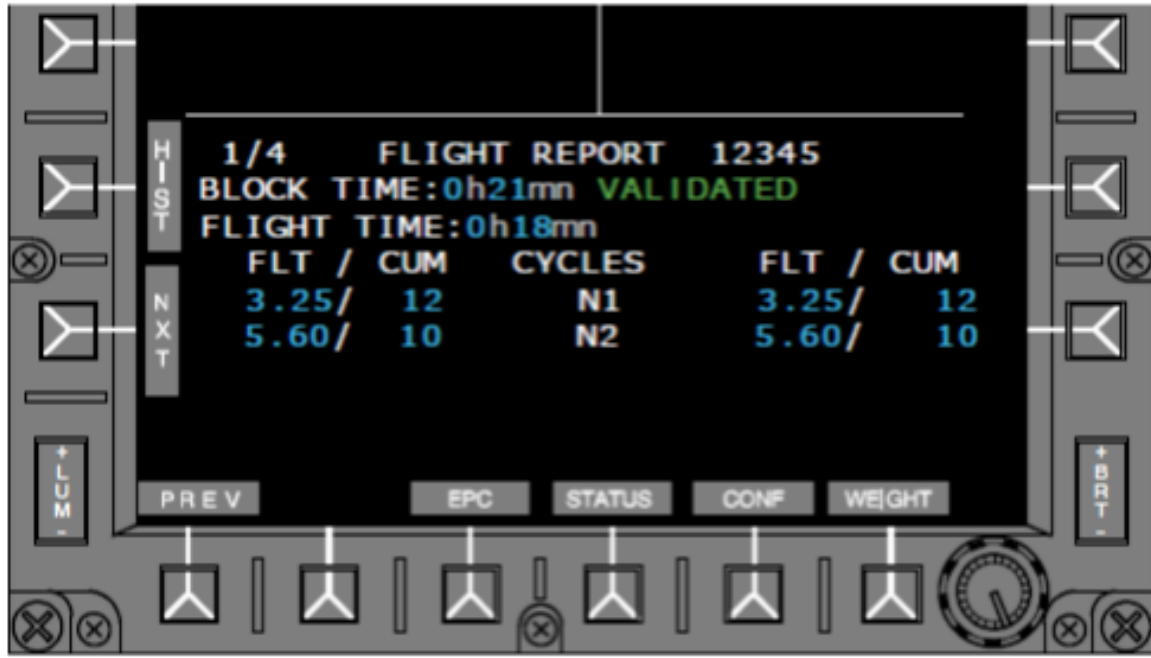
Moderne Hubschrauber unterscheiden bereits durch entsprechende Algorithmen, ab wann sich das Luftfahrzeug im Status „Flug“ befindet (bezeichnet als „Flight Time“). Ebenso wird durch entsprechende Algorithmen die „Rotor Turning Time“ angezeigt (bezeichnet als „“; Abb. 24).

Abbildung 24 Unterscheidung des Status „Flug“, bezeichnet als „Flight Time“, und der „Rotor Turning Time“, bezeichnet als „Block Time“, am Beispiel der MFD-Seite „Flight Report“ eines mit EFIS ausgerüsteten Hubschraubers der Type AIRBUS HELICOPTERS DEUTSCHLAND MBB-BK117 D-2
