ENTGLEISUNG ZUG 58295

am 23. Mai 2011

**Österreichische Bundesbahnen
Strecke 11801
Wien Südbf – Staatsgrenze nächst
Nickelsdorf
Bf Gramatneusiedl**

Untersuchungsbericht

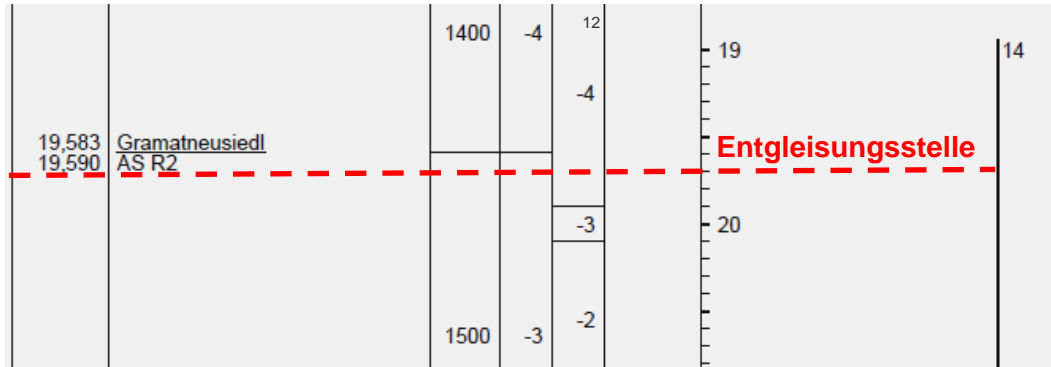
Abbildung 3 Auszug aus VzG Strecke 11801 - Quelle IM

Die örtlich zulässige Geschwindigkeit im betroffenen Streckenabschnitt betrug gemäß VzG des IM 140 km/h.

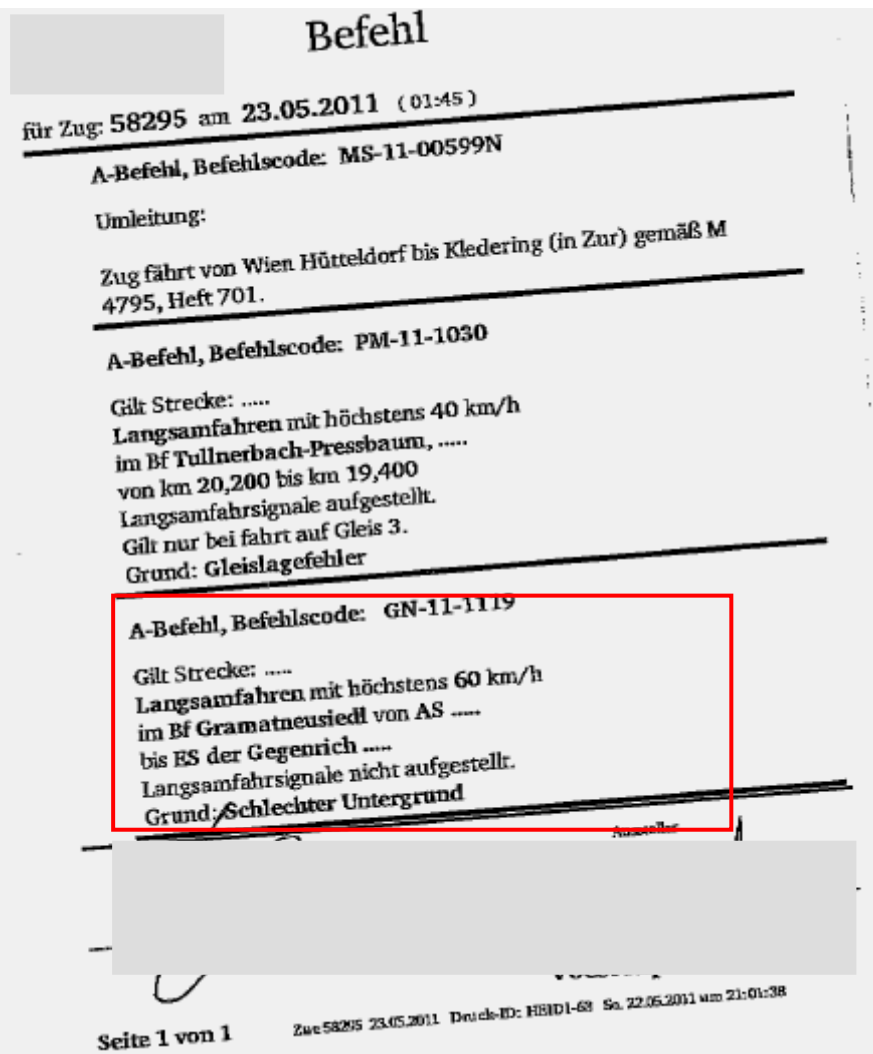
Abbildung 9 Gegengezeichneter A - Befehl für Z 58295 - Quelle IM

Gemäß A-Befehl, Befehlscode GN-11-1119N wurde ein *Langsamfahren mit höchstens 60 km/h im Bf Gramatneusiedl von AS bis ES der Gegenrichtung* angeordnet.

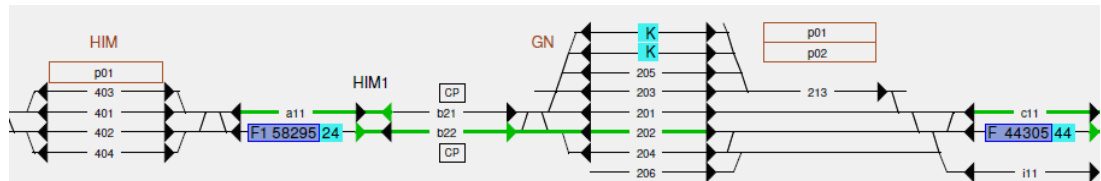
Abbildung 19 Auszug aus Streckenspiegel 04:42:03 Uhr - Quelle IM

04:42:03 Uhr: Für Z 58295 wurde auf Gleis 2 eine gesicherte Fahrstraße von ES „A“ zum AS „R2“ gestellt. Z 44305 befand sich im Blockabschnitt voraus.

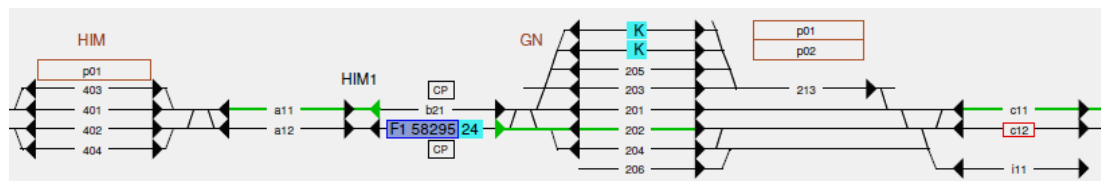
Abbildung 20 Auszug aus Streckenspiegel 04:43:02 Uhr - Quelle IM

04:43:02 Uhr: Z 58295 befand sich im Blockabschnitt zwischen HIM1 und GN. AS „R2“ in GN „HALT“.
