## **ENTGLEISUNG ZUG 95584**

**am 15. Juni 2011**

**Österreichisch Bundesbahnen  
Strecke 11801  
Bf Gramatneusiedl, Gleis 3  
km 19,587**

**Untersuchungsbericht**

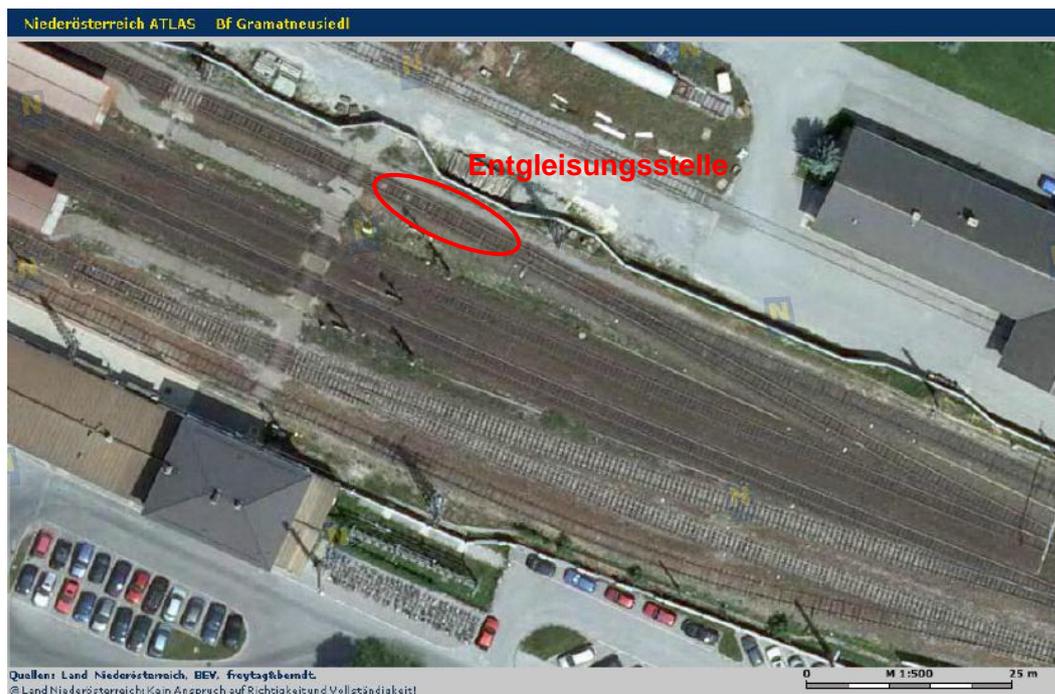
Abbildung 11 Luftbild - Detail der Entgleisungsstelle - Quelle Land NÖ

Ca. 30 m Oberbau und eine Weiche beschädigt.

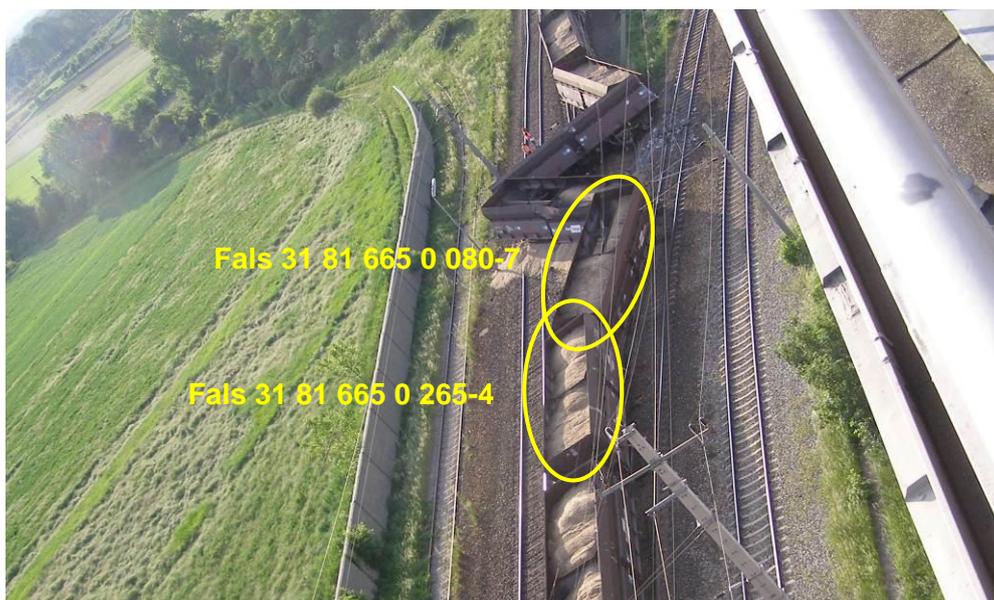
Abbildung 14 Entgleisung vom 23. Mai 2011 - Quelle Hilfszug

Der entgleiste Wagen war bereits am 23. Mai 2011 entgleist und dadurch beschädigt.

Zwei der beteiligten Fahrzeuge waren am 23. Mai 2011 an einer Entgleisung beteiligt.

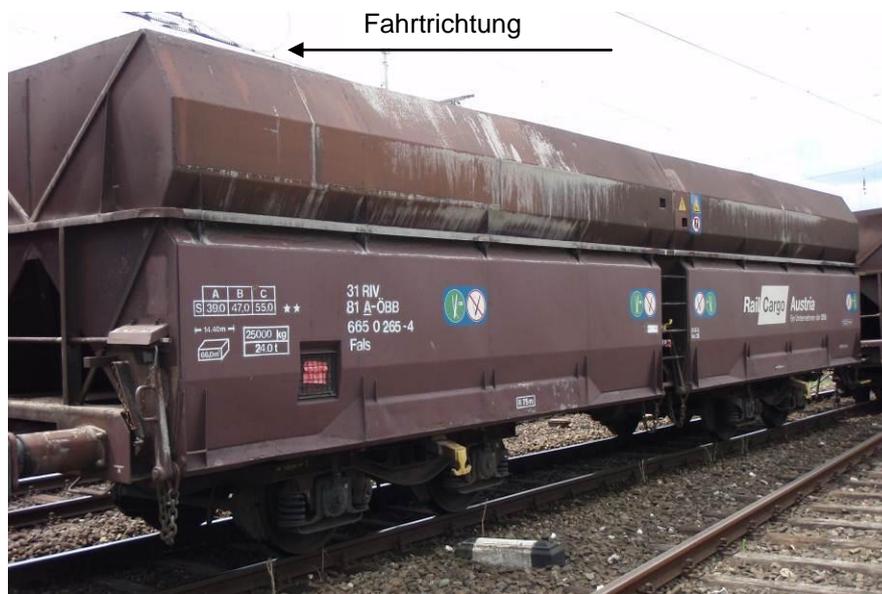
Abbildung 15 Fals 31 81 665 0 265-4 - Quelle IM

Der erste Wagen im Zugverband von Z 95584 war mit 54 t Schlacke beladen und war weder am 23. Mai 2011, noch am 15. Juni 2011 entgleist.

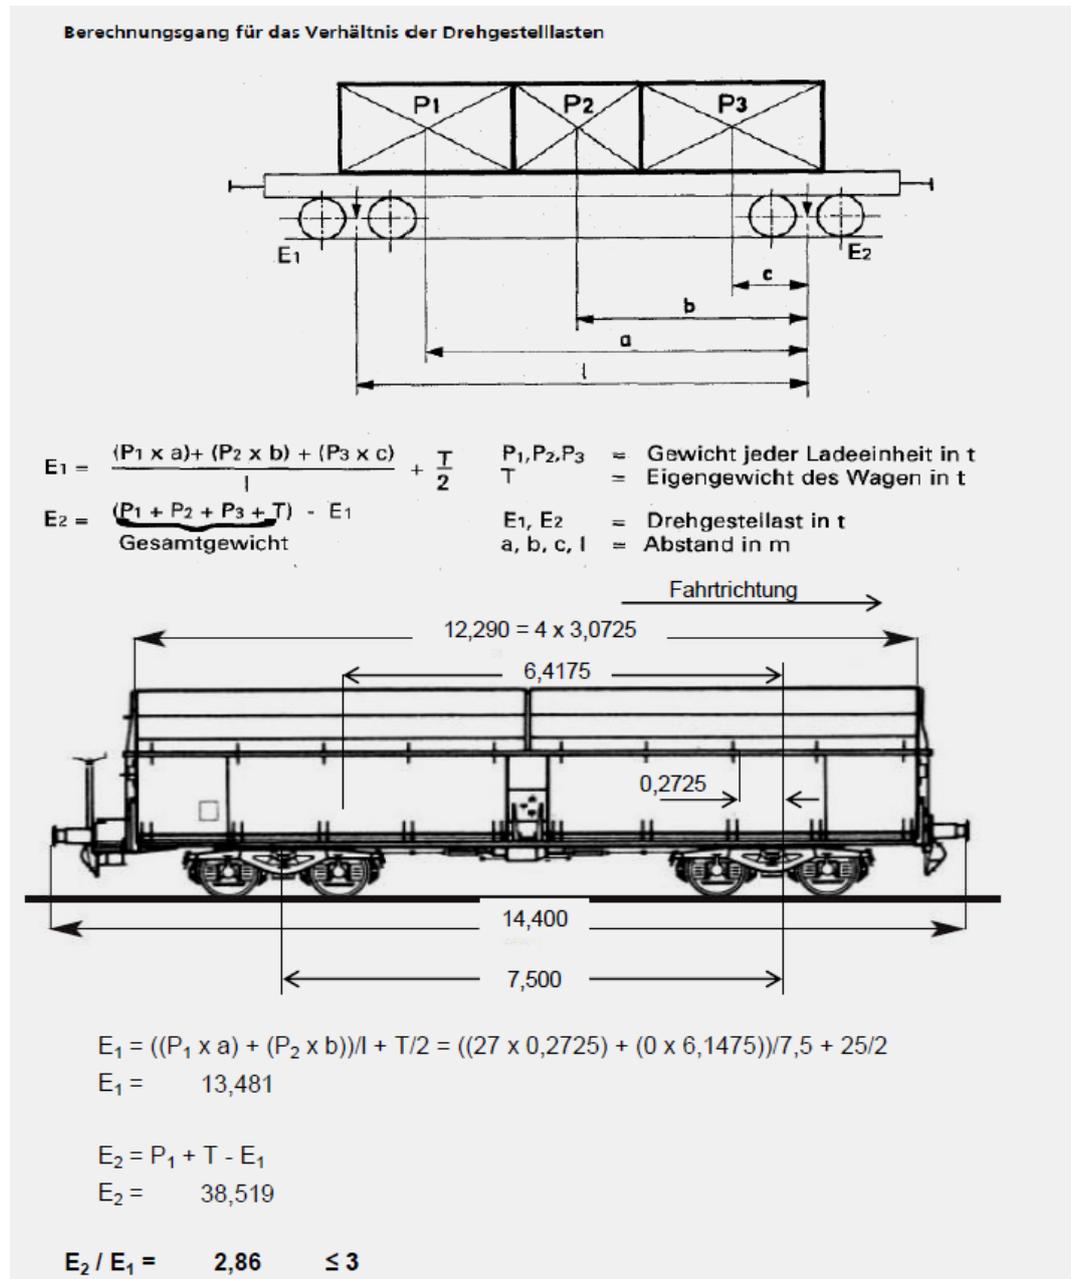
Abbildung 22 Berechnung der Lastverteilung gemäß BT - Quelle UUB

Das Ladegut ist im Wagen gleichmäßig zu verteilen. Dabei darf die höchstzulässige Radsatzlast nicht überschritten werden

- bei Drehgestellwagen Verhältnis der Drehgestelllasten 3 : 1

Die Bestimmungen des BT wurden eingehalten.
