BRUCH EINER RADSATZWELLE BEI TFZ GKB DH 600.1 UND ENTGLEISUNG VERSCHUB

am 2. Mai 2012

BMVIT-795.312-IV/BAV/UUB/SCH/2012

Untersuchungsbericht

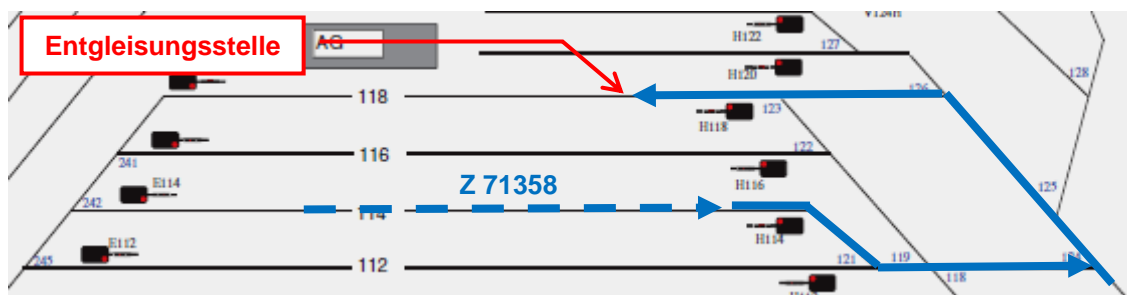
Abbildung 3 Detail Lageplanskizze Bft Graz Vbf - Quelle IM

Bei der Fahrt des Tfz 92 81 2600 001-9 auf Gleis 118 kam es bei einer Geschwindigkeit von ca. 15 km/h zu einer Entgleisung des vorlaufenden Radsatzes (Radsatz 3). Nach einer Bremsung kam das Tfz im km 209,254 zum Stillstand. Infolge eines Bruches der Radsatzwelle war die in Fahrtrichtung rechte Radscheibe vom rechten Schienenstrang nach innen entgleist, während sich die linke Radscheibe noch am linken Schienenstrang befand.

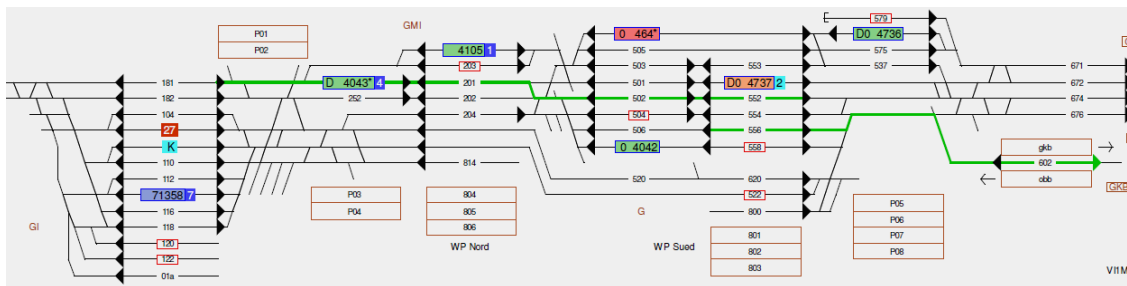
Abbildung 9 Auswertung Streckenspiegel Bf Graz Hbf 21:56:08 - Quelle IM

Z 71358 war im Gleis 114 angekommen.

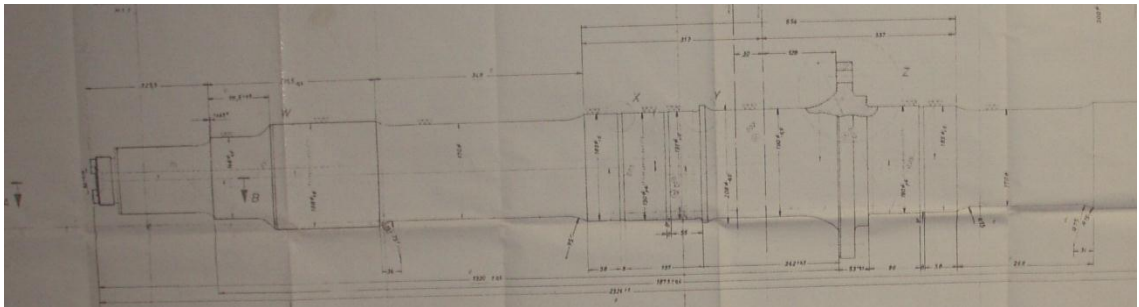
Abbildung 16 Auszug Zeichnung der Radsatzwelle (JW) – Quelle VK

Die Bruchstelle liegt im Bereich der größten Durchmesseränderung und konnte auf Grund des auftretenden Formechos bei der Ultraschallprüfung nicht erkannt werden.

Punkt Laufende Jahres- nummer	Sicherheitsempfehlungen (unfallkausal)	richtet sich an
12.1 A-2012/097	Überprüfung, ob die Rissprüfung der Radsatzwellen mit Ultraschall in Bereichen mit Formecho durch eine Magnetpulverprüfung am ausgebauten Radsatz ergänzt werden muss. Begründung: Bei der Ultraschallprüfung der Radsatzwellen im eingebauten Zustand wurde infolge Formecho in Bereichen mit Durchmesseränderung Risse nicht erkannt.	VK GKB
12.2 A-2012/098	Im Abnahmeprüfzeugnis der Ultraschallprüfung der Radsatzwellen sollten die Stellen, die auf Grund von Formechos nicht beurteilt wurden angeführt werden.	Technisches Büro für Werk- stoffprüfung
12.3 A-2012/099	Für die Instandhaltung der Radsätze sollten die minimal zulässigen Durchmesser der Radsatzwellen festgelegt werden. Anmerkung: Nach einer Überarbeitung der Radsatzwelle.	VK GKB
