Abschlussbericht

Unfall mit dem Segelflugzeug der Type Discus-2c,
am 22.05.2023, um ca. 10:56 Uhr UTC am Flughafen Innsbruck,
A-6020, Innsbruck, Tirol
GZ: 2024-0.104.482

Während des Windenstarts eines Segelflugzeugs am Flughafen Innsbruck (LOWI) kam es im Anfangsteigflug in einer Höhe von ca. 10 m über dem Boden zum Ausklinken des Schleppseils. Das Luftfahrzeug setzte daraufhin hart auf. Der Pilot wurde dabei schwer verletzt. Das Luftfahrzeug wurde erheblich beschädigt.

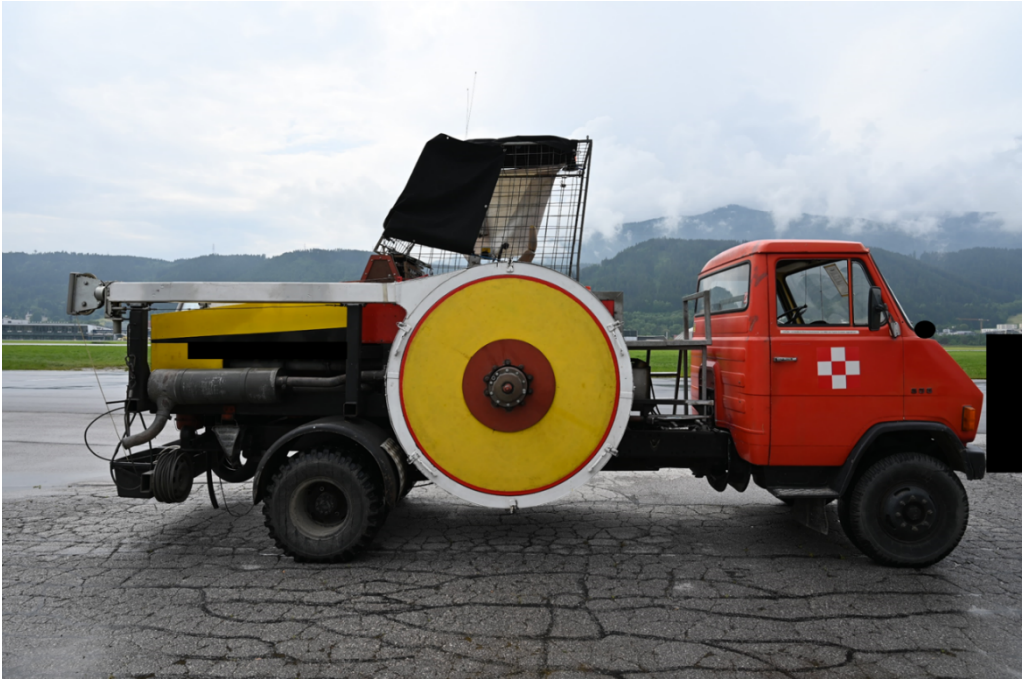
Abbildung 10 Seitenansicht der Startwinde

Die Startwinde und deren Bedienstand sind in Abbildung 10 und Abbildung 11 abgebildet.
