# Untersuchungsbericht

Unfall mit dem Motorsegler der Type Scheibe SF 25 C – FALKE  
am 16.07.2019 um ca. 14:00 Uhr UTC am Pass Thurn,  
Gemeinde Mittersill, A-5730 Pass Thurn, Salzburg  
GZ.: 2020-0.516.521

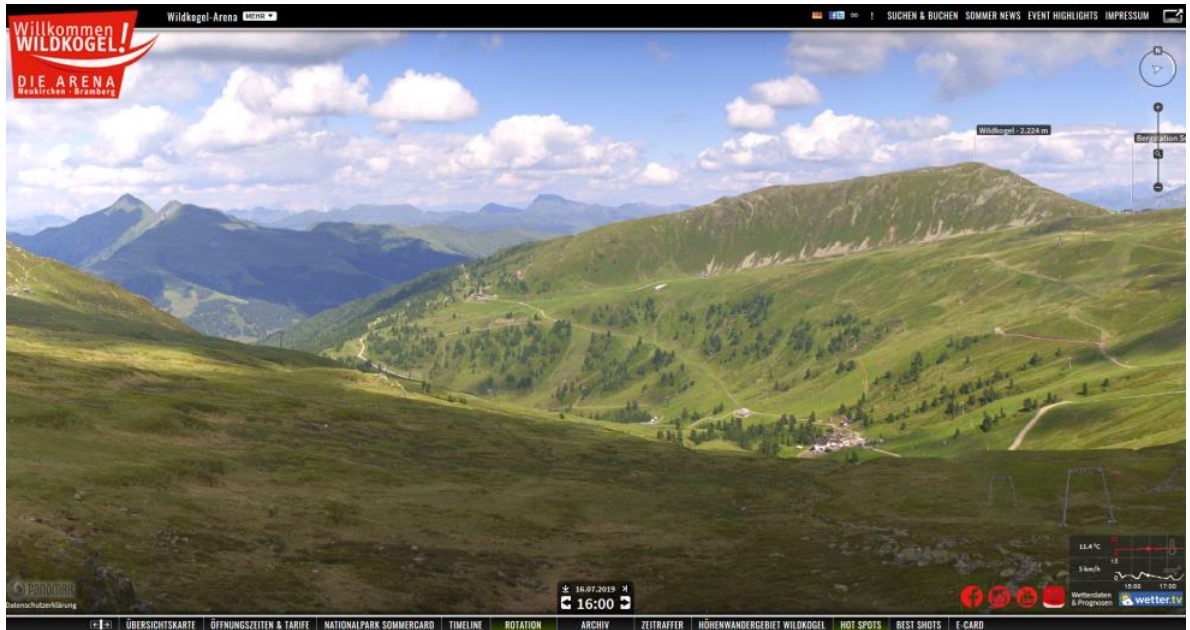
Abbildung 2: Blick von der Braunkogel Bergstation im Skigebiet Wildkogel Richtung Ost-Nordost<sup>46</sup> am 16.7.2019 um 16:00 MESZ, Quelle: [www.panomax.com](http://www.panomax.com)

Aus den Aufnahmen der Webcams im Skigebiet Wildkogel (Abbildung 2) bzw. am Pass Thurn (Abbildung 3) ist ersichtlich, dass zum Unfallzeitpunkt aufgelockerte Quellwolken über dem Oberpinzgau lagen. Die Basis dieser Wolken lag über dem Gipfelniveau der Grasberge.

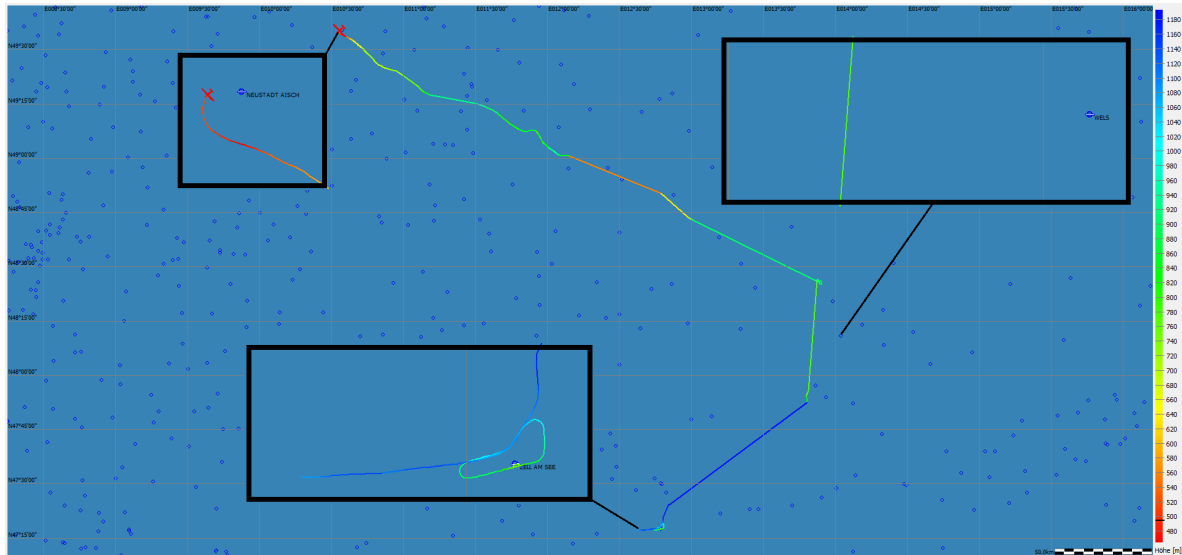
Abbildung 3 Vom FLARM gespeicherte Positionen vom Aufzeichnungsbeginn um 07:15:51 Uhr ca. 1.6 KM westlich EDQN in 495 M bis zum Aufzeichnungsende um 13:46:57 Uhr ca. 16.5 KM östlich des Pass Thurn in 1076 M; Lage der Flugplätze Neustadt/Aisch (EDQN), Wels (LOLW) und Zell am See (LOWZ)

Abbildung 3 zeigt den Flugweg auf Basis der an Bord des Motorseglers vom Kollisionswarngerät FLARM am 16.07.2019 gespeicherten Flugdaten vom Aufzeichnungsbeginn um 07:15:51 Uhr bis zum Aufzeichnungsende um 13:46:57 Uhr und die Lage der Flugplätze EDQN, LOLW und LOWZ.

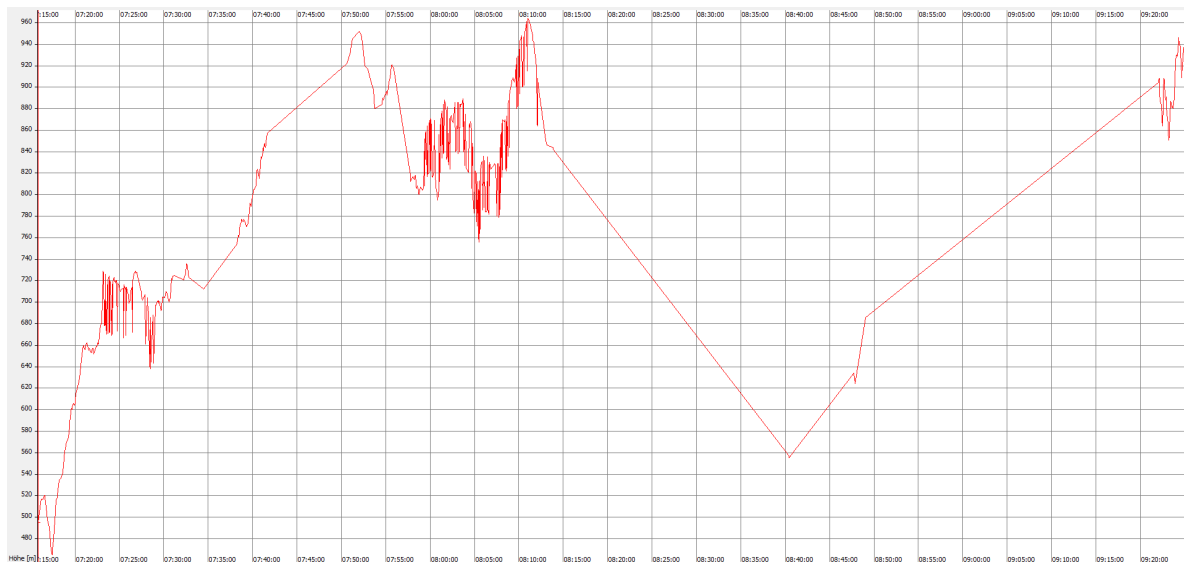
Abbildung 4 Vom FLARM von 07:15:51 Uhr bis 09:25:22 Uhr während des Fluges EDQN-LOLW mit Unterbrechungen gespeicherte Flughöhen als Barogramm

Die Speicherung der Flugdaten während des Fluges EDQN-LOLW begann um 07:15:51 Uhr ca. 1.6 KM westlich EDQN in 495 M (EDQN ELEV 365 M MSL) und endete um 09:25:22 Uhr ca. 31 KM nördlich LOLW in 926 M (LOLW ELEV 318 M MSL). Die mittlere Geschwindigkeit über Grund GS betrug ca. 134KM/H. Die gespeicherten Flughöhen im Reiseflug wiesen abwechselnd Steig- und Sinkflüge ohne konstant eingehaltene Flughöhen auf, variierten zwischen 465 M und 964 M und entsprachen einer ortsabhängigen Höhe über dem Boden/Wasser von stets mehr als 150 M (500 FT) GND (Abb. 4).

Abbildung 4 zeigt die Flughöhe auf Basis der an Bord des Motorseglers vom Kollisionswarngerät FLARM am 16.07.2019 gespeicherten Flugdaten während des Fluges EDQN-LOLW als Barogramm vom Aufzeichnungsbeginn um 07:15:51 Uhr bis 09:25:22 Uhr mit Unterbrechungen in den Zeiträumen 07:32:51 bis 07:38:16 Uhr, 07:41:39 bis 07:50:38 Uhr und 08:13:53 bis 09:22:02 Uhr (graphische Darstellung mittels Software „SeeYou“ © Version 2.3).

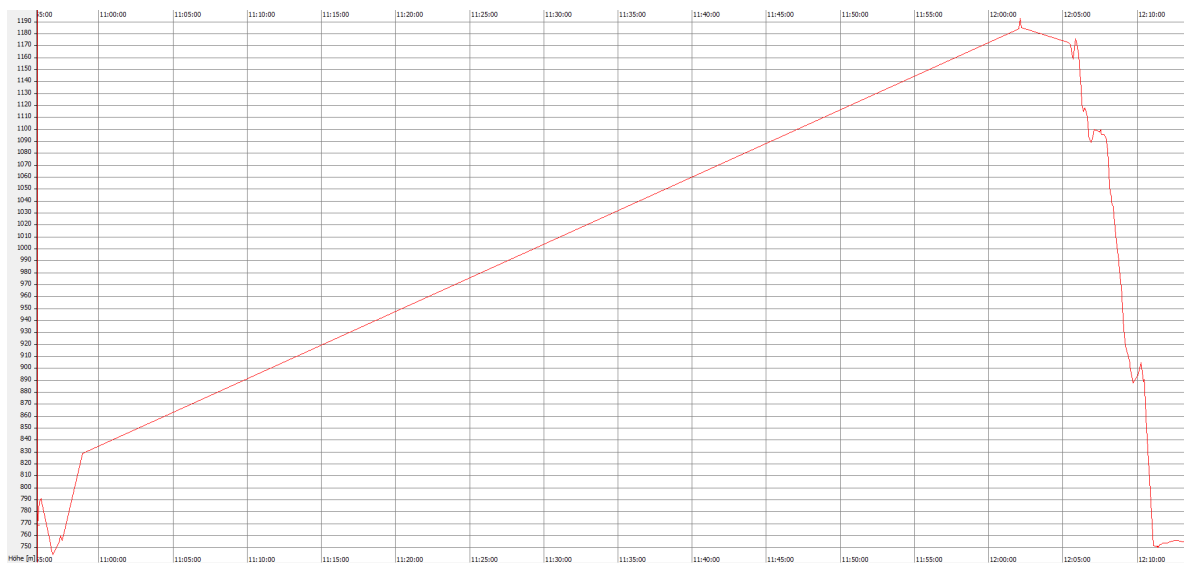
Abbildung 5 Vom FLARM von 10:55:52 Uhr bis 12:13:18 Uhr während des Fluges LOLW-LOWZ mit Unterbrechungen gespeicherte Flughöhen als Barogramm

Die Speicherung der Flugdaten während des Fluges LOLW-LOWZ begann um 10:55:52 Uhr ca. 32 KM südlich LOLW in 769 M (LOLW ELEV 318 M MSL) und endete um 12:13:18 Uhr am Flugplatz LOWZ in 756 M (LOWZ ELEV 753 M MSL, Landung 12:11:07 Uhr). Ein repräsentativer Zeitraum mit durchgehender Speicherung von Flugdaten im Reiseflug zur Bestimmung der mittleren Geschwindigkeit über Grund war nicht verfügbar. Die gespeicherten Flughöhen im Reiseflug variierten zwischen 744 M und 1193 M und entsprachen bis zum Einflug in die Platzrunde LOWZ einer ortsabhängigen Höhe über dem Boden/Wasser von mehr als 150 M (500 FT) GND (Abb. 5).

Abbildung 5 zeigt die Flughöhe auf Basis der an Bord des Motorseglers vom Kollisionswarngerät FLARM am 16.07.2019 gespeicherten Flugdaten während des Fluges LOLW-LOWZ als Barogramm von 10:55:52 Uhr bis 12:13:18 Uhr mit Unterbrechungen im Zeitraum 10:57:37 bis 12:05:22 Uhr (graphische Darstellung mittels Software „SeeYou“ © Version 2.3).
